INFORME DE AUDITORÍA AMBIENTAL

RE-GA-802-M37-
20180720

M/37: Ampliación (28/06/2017)
Mantenimiento por Niveles de Servicio Ruta 3
Tramo: Ruta 1 (67K300) - Arroyo Grande (243K000)
(Contrato Ampl. 28/06/2017)

Fecha de visita: 20/07/2018

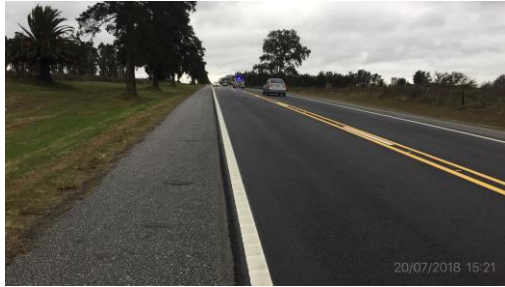
Ilustración 4 – Tramo de obra ejecutado

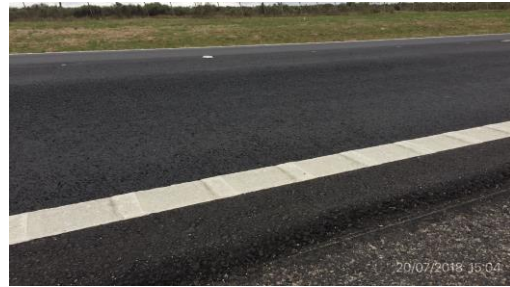
Ilustración 5 – Detalle de mantenimiento por niveles de servicio: sellado de fisuras, demarcación horizontal

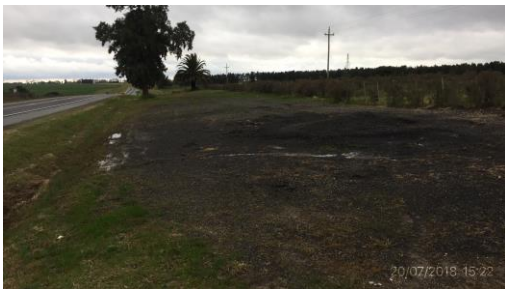
Pudimos apreciar una faja acondicionada y limpia tanto a lo largo del tramo como en zonas de acopios provisorio. Señalamos sin embargo que el PRA no menciona actividades específicas de recuperación ambiental en la faja.

Ilustración 6 – Zona recuperada en faja de acopio de materiales

Sugerimos adecuar la redacción del PRA de futuros contratos, de modo que dicho documento incorpore información acerca de los procesos de remediación en zonas de acopios o campamentos provisorios situados en la faja pública.
