INFORME DE AUDITORÍA AMBIENTAL

RE-GA-802-C73-
20200206

Informe de Auditoría Ambiental C/73 – Contrato de Ampl. 23/11/2018

“Alcantarilla tipo H en la progresiva 227K500 y variante del proyecto inicial entre las progresivas 224K500 y 226K150 incluyendo nuevo trazado”.

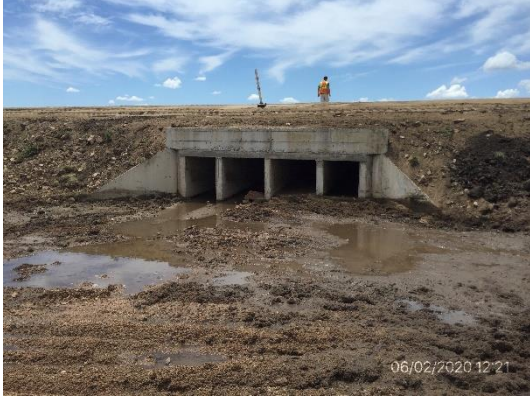
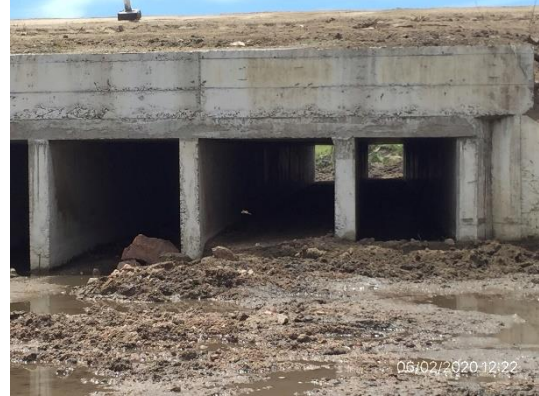
La zona del cauce del A° Agua Sucia en contacto con la base de la alcantarilla se encuentra en buenas condiciones de limpieza - Ilustración 5, Ilustración 6.

Ilustración 5 – Alcantarilla H en progresiva 227K500

Ilustración 6 – Alcantarilla H en progresiva 227K500

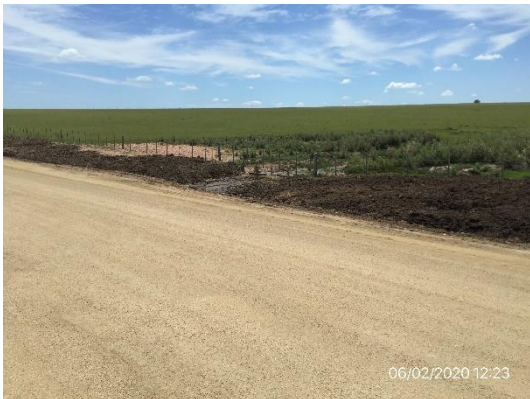
Al momento de la auditoría, la construcción de la alcantarilla está culminada. Los trabajos de la rectificación del tramo entre las progresivas 224K500 y 226K150 están con un avance cercano al 75%.

Ilustración 7 – Nuevo trazado entre progresivas 224K500 y 226K150

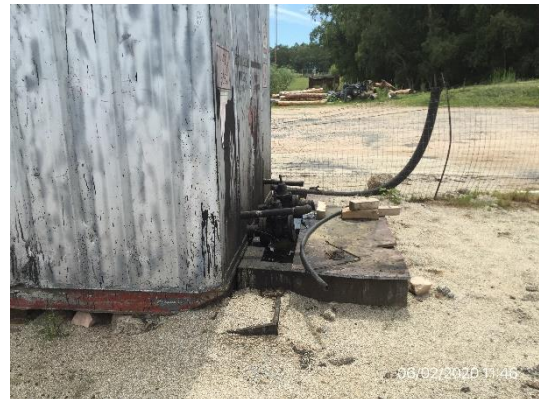
Ilustración 8 – Obrador, depósito de combustible.

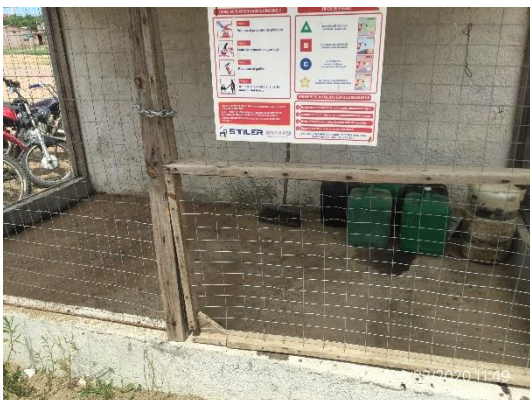
Ilustración 9 – Obrador: depósito de combustible con envallado perimetral.

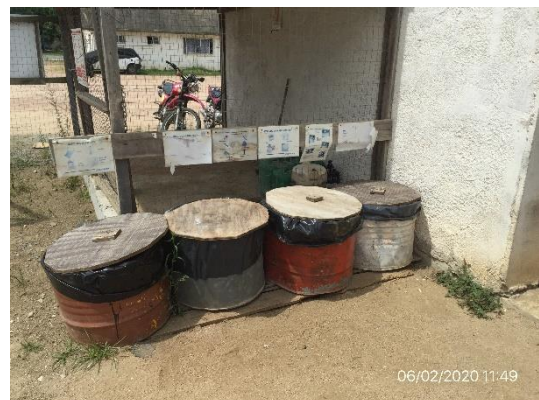
La obra cuenta con recipientes identificados por colores según PGA, distribuidos en las zonas de reunión del personal, obrador y comedor. Este tipo de residuos son retirados a través del sistema de recolección municipal.

Ilustración 10: Obrador – Corrientes de residuos segregadas.

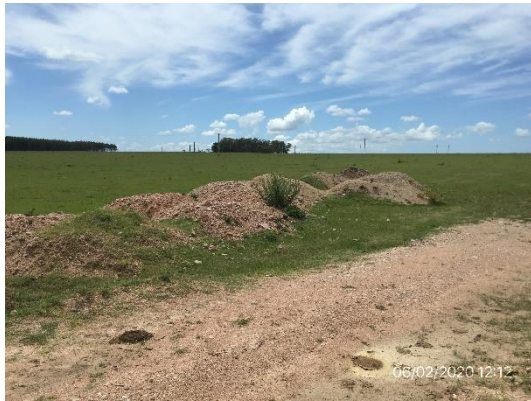
Las tres canteras mencionadas antes culminaron su explotación dentro de los plazos amparados por las AAP y AAO en mayo 2018, agosto 2018 y diciembre 2019 respectivamente. Los cierres de esas canteras aún no están procesados.

Ilustración 11 – Cantera de tosca, Padrón N°7023, 9a. Sección Catastral de Durazno. Acopio de material granular ya explotado

Sugerimos dar inicio a la brevedad de los cierres de las canteras ante DINAMA y darlos de baja en el inventario de canteras de obra pública.

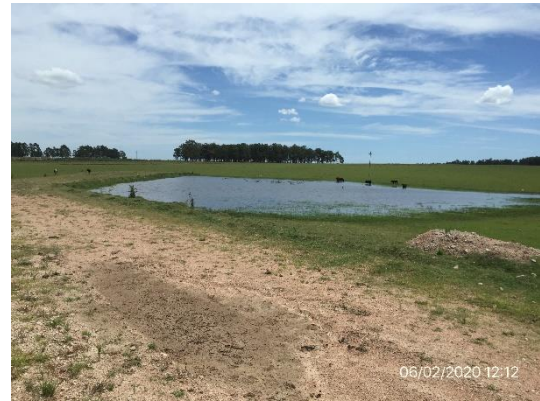
Ilustración 12 – Cantera de tosca, Padrón N°7023, 9a. Sección Catastral de Durazno. Taludes suavizados
