## INFORME DE AUDITORÍA AMBIENTAL

RE-GA-802-C55 -  
20191210

#### C/55 - Contrato de ampliación 26/04/2018

**“Ejecución de superestructura de calzada y banquetas en varios tramos de la Ruta 30; Obras de rehabilitación en el Acceso Sur de la Ciudad de Artigas, en el tramo de la Ruta 4 comprendido el Empalme de Ruta 30 y Ruta 4 (199k700) y el acceso norte al A° Los Chanchos (178k500)”**

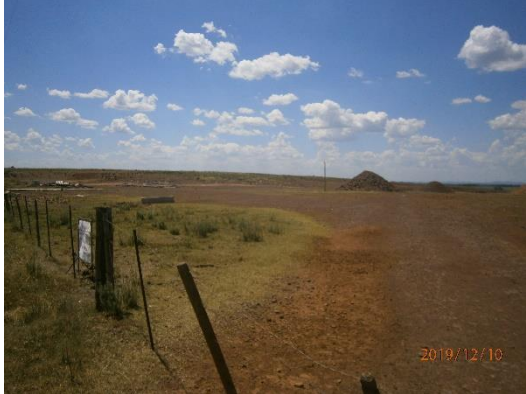
El lugar donde se emplazó el obrador se muestra limpio y sin evidencia de amenazas reales o potenciales al medio ambiente.

*Ilustración 4 – Obrador desafectado. Ingreso*

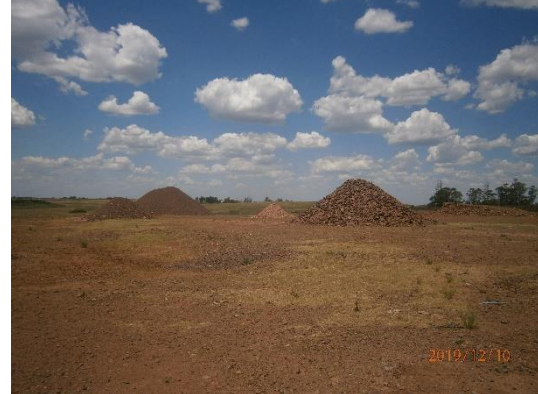
Al momento de la auditoría este obrador se encuentra desmantelado, con algunos acopios de material y restos de estructuras, y la representante de la empresa nos facilitó una nota de conformidad del propietario, referidas a las condiciones de entrega del predio con fecha 26 de Junio de 2019.

*Ilustración 5 - Obrador desafectado. Acopio de materiales*

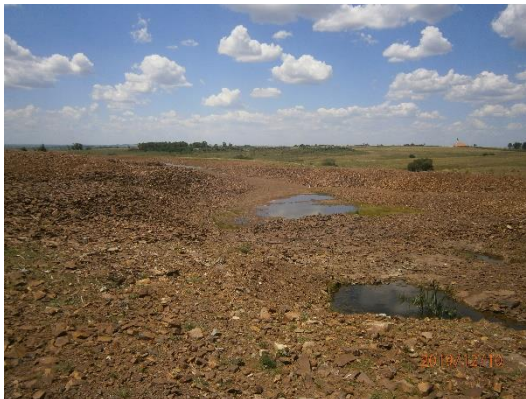
Nos fue indicado que las tareas extractivas en esa cantera culminaron el 01/09/2019 y que al momento de la auditoría el Consorcio se encuentra a la espera del informe del Ing. Agrimensor para continuar con el trámite de cierre ante DINAMA y la posterior solicitud ante la DNV / MTOP por la baja de esa cantera del Inventario de Canteras para Obra Pública.

*Ilustración 6 - Obrador desafectado. Sector de extracción.*

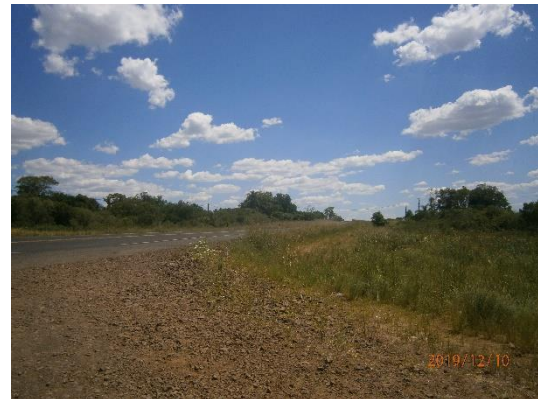
En el frente de obra constatamos que la empresa culminó todos los trabajos. No encontramos evidencia de incidentes y/o amenazas al medioambiente en el recorrido. La faja pública de la Ruta 4 ya tiene un empastado total, alcantarillas limpias y no hay vestigios apreciables de escombros u otros restos.

*Ilustración 7 – tramo de ruta*

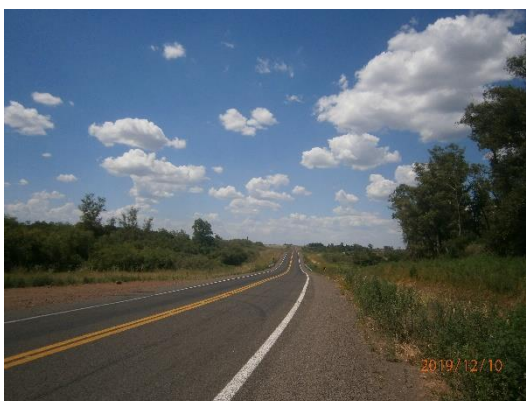
Observamos orden y limpieza en el tramo de obras sobre la Ruta 4 terminado, con tareas de recuperación ambiental correctamente ejecutadas.

*Ilustración 8 – tramo de ruta*
