INFORME DE AUDITORÍA AMBIENTAL

RE-GA-802-P39-
20191211

Informe de Auditoría Ambiental

**“Nuevos puentes insumergibles sobre A° Cuaró y en la Cda.
La Comisaría”**

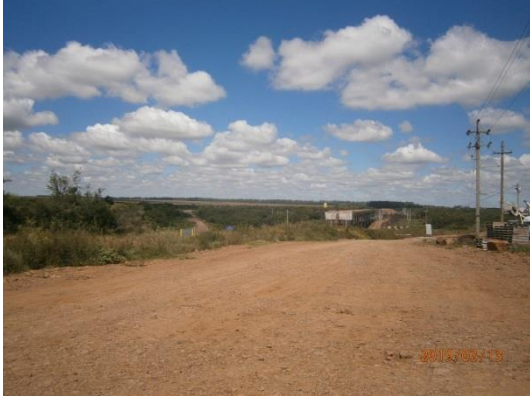
Ilustración 5 – Puente sobre el A° Cuaró desde el Obrador Principal

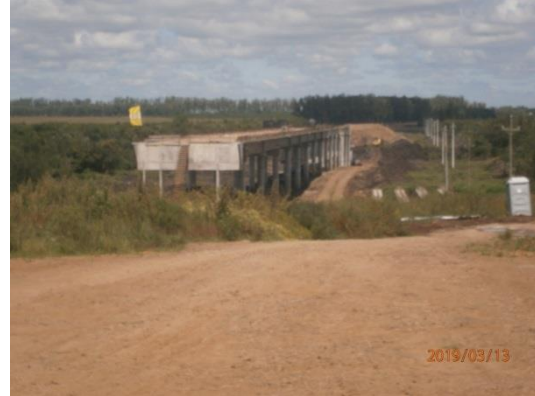
Ilustración 6 - Puente sobre el A° Cuaró desde el Obrador Principal

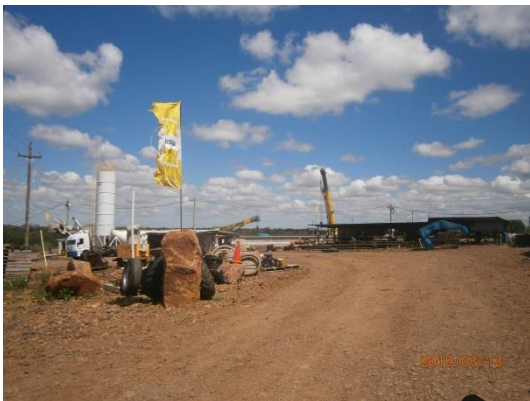
Ilustración 7 – Obrador principal Acopio de materiales varios

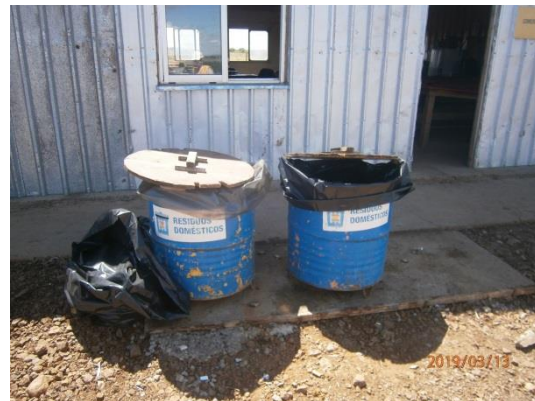
Ilustración 8 – Obrador principal basureros

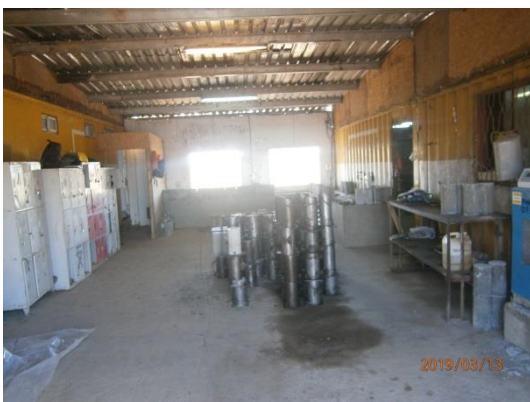
Ilustración 9 – Obrador Principal Laboratorio de ensayos.

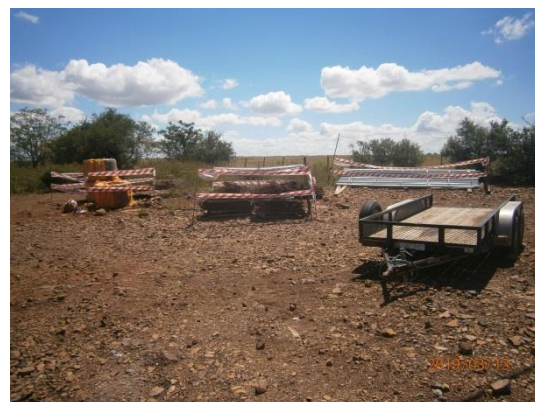
Ilustración 10 - Acopio de descartes y material virgen

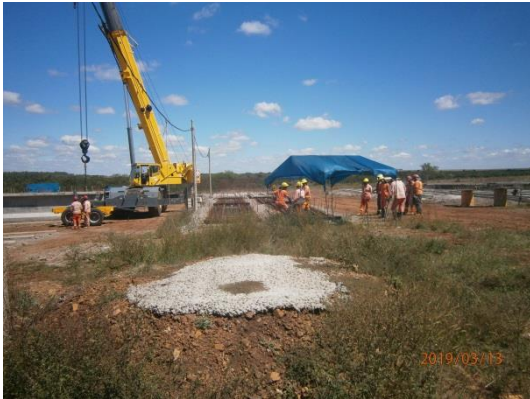
Ilustración 11 – Obrador principal

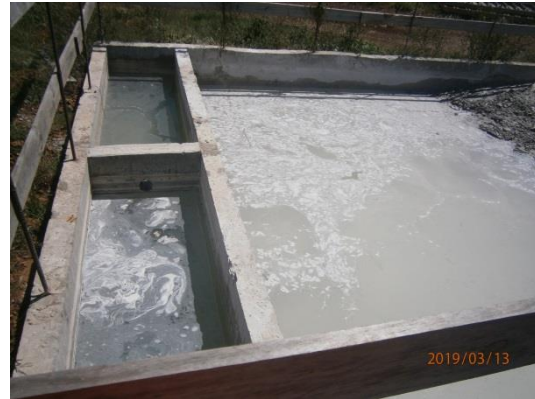
Ilustración 12 – Obrador Principal Pileta de lavado de camiones

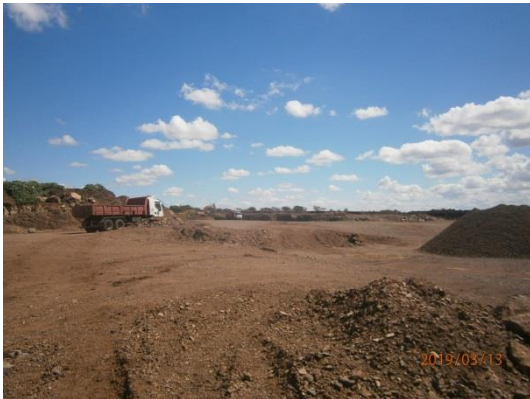
Ilustración 13 – Cantera CUJO-INCOCI para movimiento de suelos

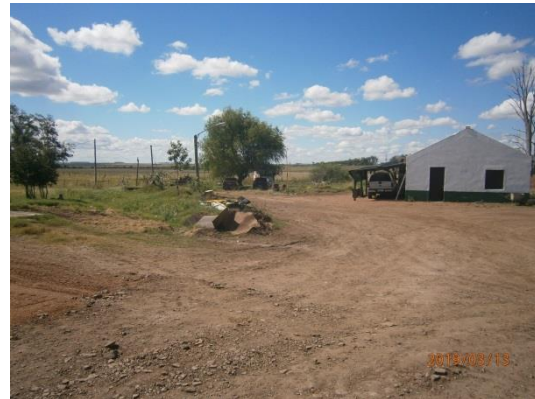
Ilustración 14 – Obrador de CUJÓ-INCOCI propiedad de vialidad

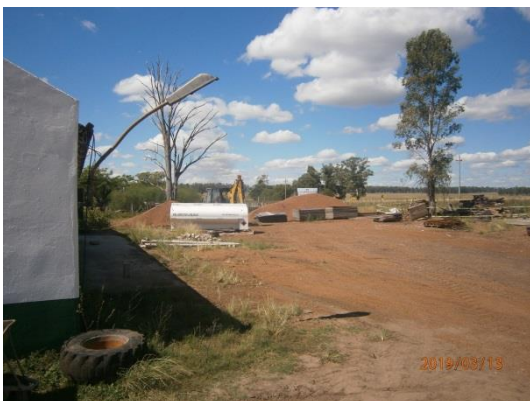
Ilustración 15 – Obrador de CUJÓ-INCOCI propiedad de vialidad

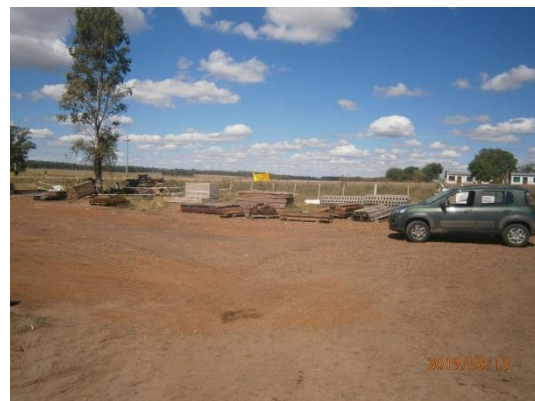
Ilustración 16 – Obrador de CUJÓ-INCOCI propiedad de vialidad
