INFORME DE AUDITORÍA AMBIENTAL

RE-GA-802-C76 -
20200123

Informe de Auditoría Ambiental

“Rehabilitación del Camino de la Costa que une a la Ciudad de San José de Mayo con la Ruta 45”

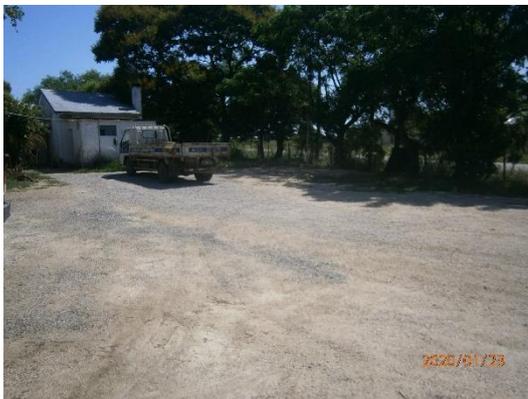
En el tramo de ruta intervenido no encontramos evidencia de incidentes y/o amenazas al medioambiente. La faja de ruta tiene un empastado total, alcantarillas limpias y no hay vestigios apreciables de escombros u otros restos. El lugar donde se emplazó el obrador se muestra limpio y sin evidencia de amenazas reales o potenciales al medio ambiente.

Ilustración 4 – Obrador desafectado. Ingreso

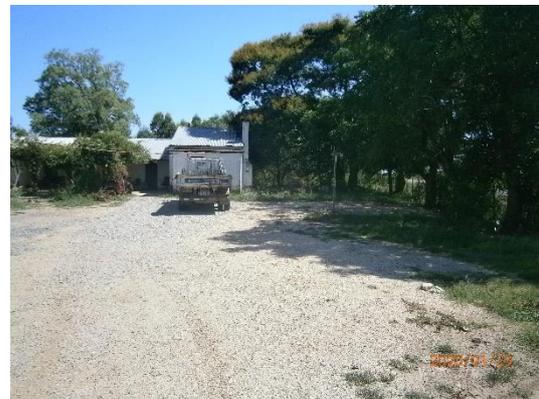
Ilustración 5 - Obrador desafectado.

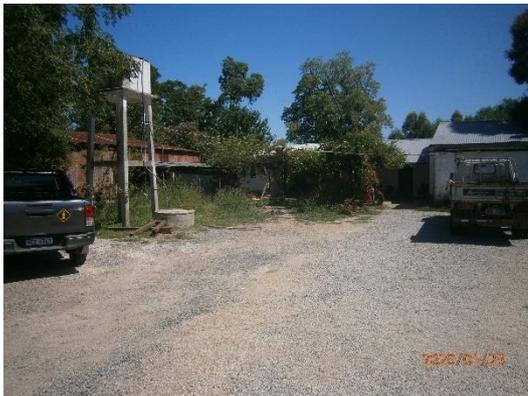
Ilustración 6 - Obrador desafectado.

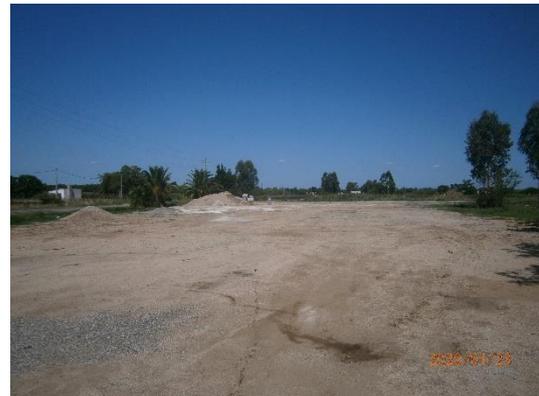
Ilustración 7 – Obrador desafectado.

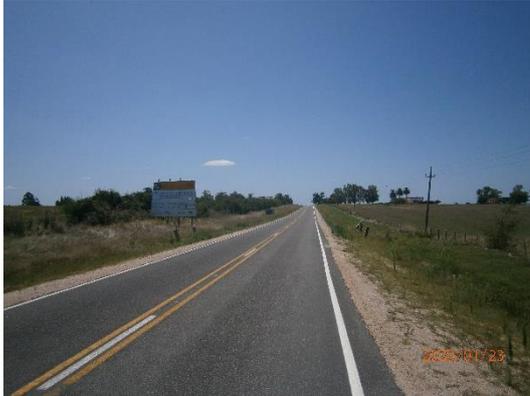
En el tramo de ruta intervenido constatamos que la empresa culminó todos los trabajos. No encontramos evidencia de incidentes y/o amenazas al medioambiente en el recorrido. La faja de ruta ya tiene un empastado total, alcantarillas limpias y no hay vestigios apreciables de escombros u otros restos.

Ilustración 8 – tramo de ruta

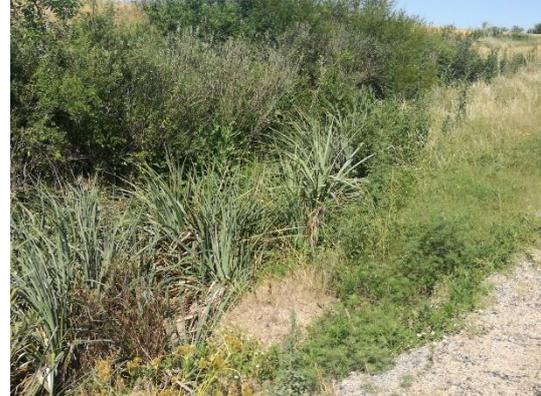
Ilustración 9 – faja en tramo de ruta
