INFORME DE AUDITORÍA AMBIENTAL

RE-GA-802-P35-
20200205

P35: Contratos de Ampl. 30/10/2018 y 20/02/2019 “Nuevo puente sobre el Arroyo Riachuelo, Ruta 1 km 167”

Tipo de Auditoría: Cierre.

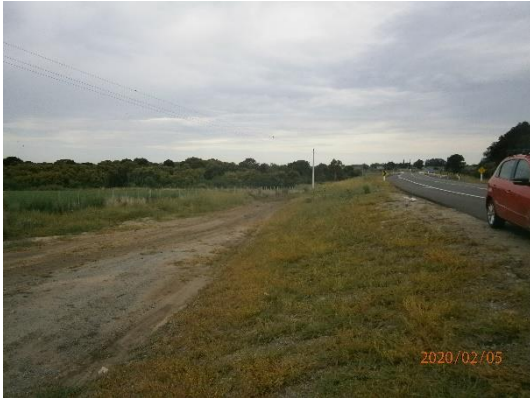
Ilustración 4 – Lugar donde funcionó el obrador de SACEEM

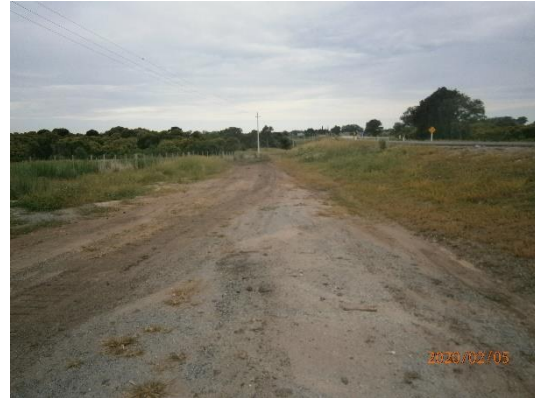
Ilustración 5 - Lugar donde funcionó el obrador de SACEEM

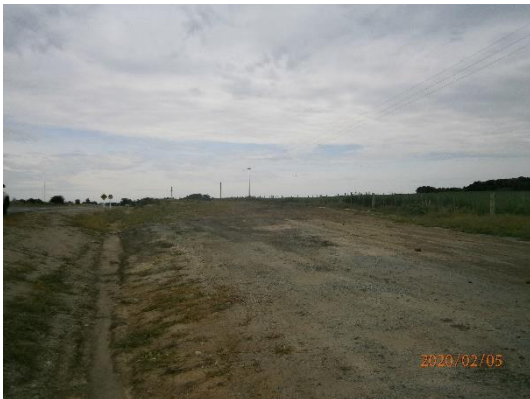
Ilustración 6 – Lugar donde funcionó el obrador de SACEEM

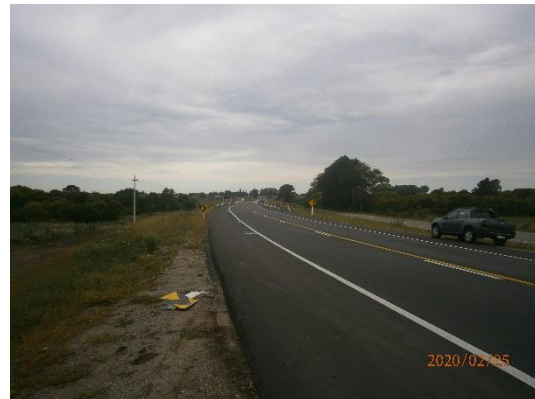
Ilustración 7 – Accesos al puente

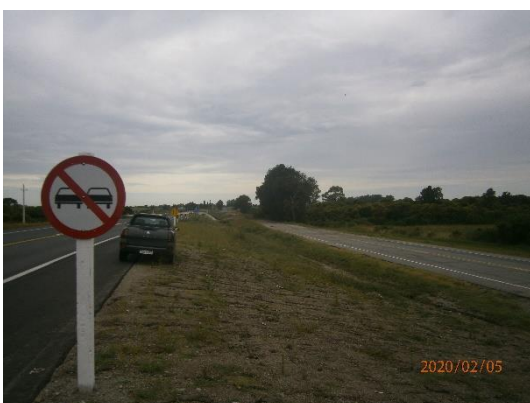
Ilustración 8 – Accesos al puente.

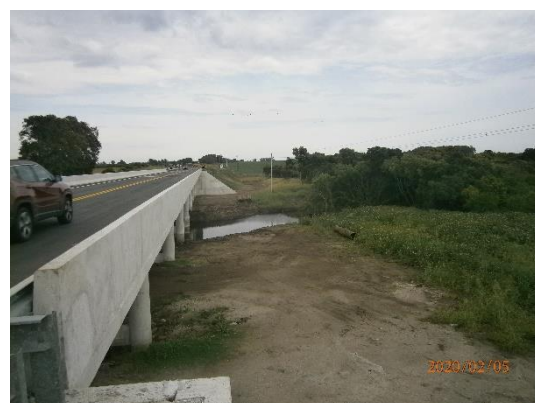
Ilustración 9 – Vista lateral del puente.

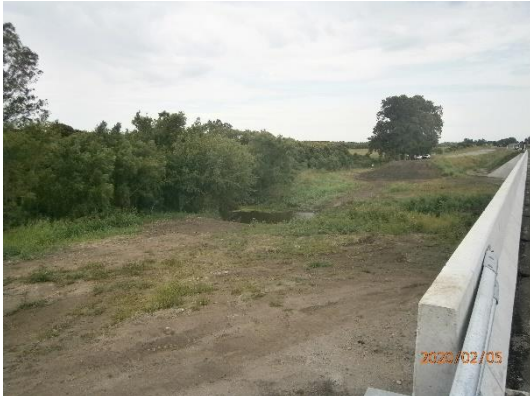
Ilustración 10 – Sector debajo del puente limpio

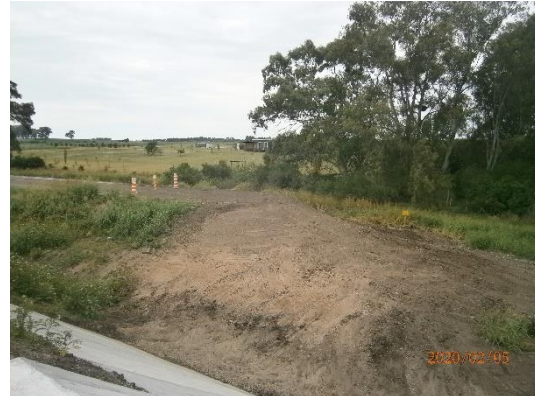
Ilustración 11 – Tramo de ruta vieja.

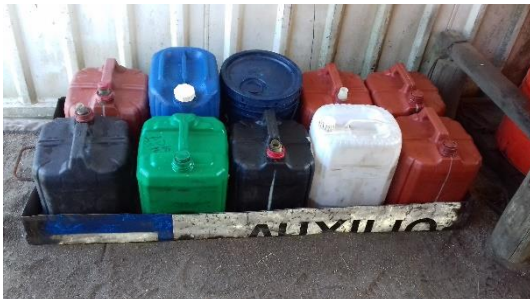
Ilustración 12 – Fotografía enviada por representante de la empresa Ramón C. Álvarez de acopios actuales en Obrador de Mat. Cat. I Dec. 182/013.

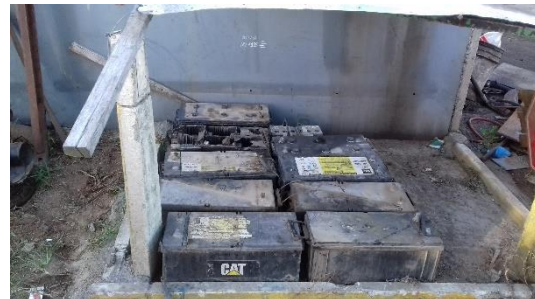
Ilustración 13 – Fotografía enviada por representante de la empresa Ramón C. Álvarez de acopios actuales en Obrador de Mat. Cat. I Dec. 182/013.

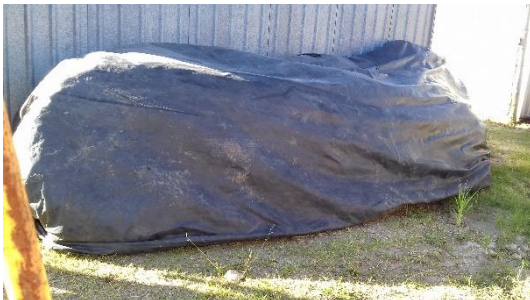
Ilustración 14 – Fotografía enviada por representante de la empresa Ramón C. Álvarez de acopios actuales en Obrador de Mat. Cat. I Dec. 182/013.

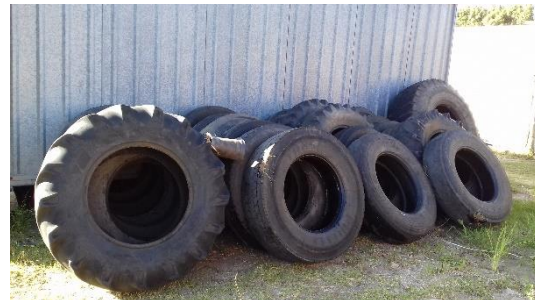
Ilustración 15 – Fotografía enviada por representante de la empresa Ramón C. Álvarez de acopios actuales en Obrador de Mat. Cat. I Dec. 182/013.

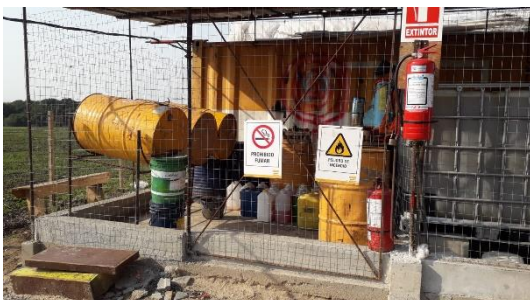
El lugar destinado para el acopio de los residuos no asimilables a domésticos contó con identificación, piso impermeable y zócalo de contención. (Ilustración 16, Ilustración 17).

Ilustración 16 – Registro Fotográfico enviada por representante de la empresa SACEEM de acopio en Obrador de Mat. Cat. I Dec. 182/13.

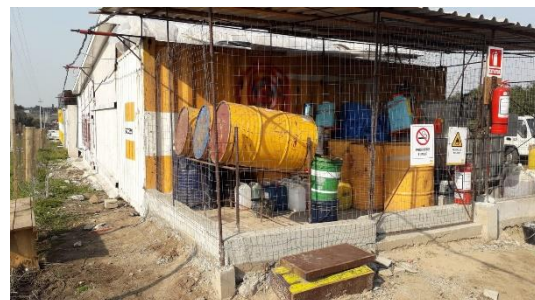
Ilustración 17 – Registro Fotográfico enviada por representante de la empresa SACEEM de acopio en Obrador de Mat. Cat. I Dec. 182/13.
