## INFORME DE AUDITORÍA AMBIENTAL

RE-GA-802-AB40-  
20200226

#### AB/40 – Contrato de Ampliación 03/06/2019

**“Rehabilitación de Ruta 5, en su pasaje por la Planta urbana de Durazno, así como la rotonda de Ruta 5 y Ruta 14, en el acceso Sur a la ciudad de Durazno”**

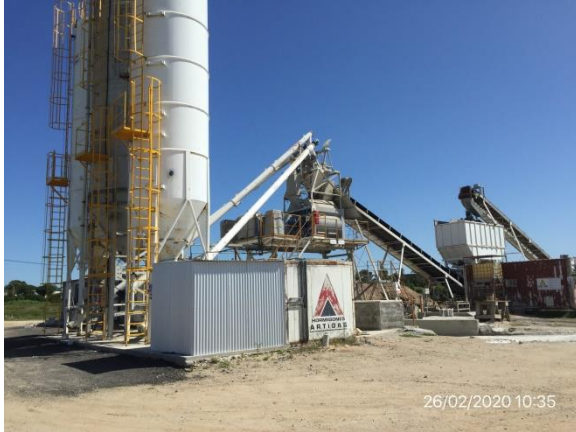
Ilustración 4 – P03, Planta de hormigón, vista general de planta y tolvas de acopio

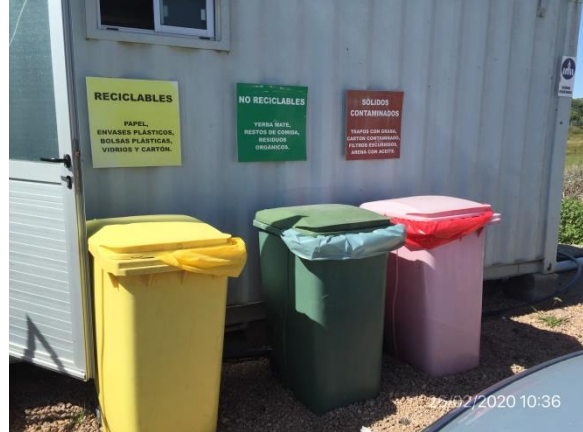
Ilustración 5 – P03, Planta de hormigón, segregación de residuos según canal de generación.

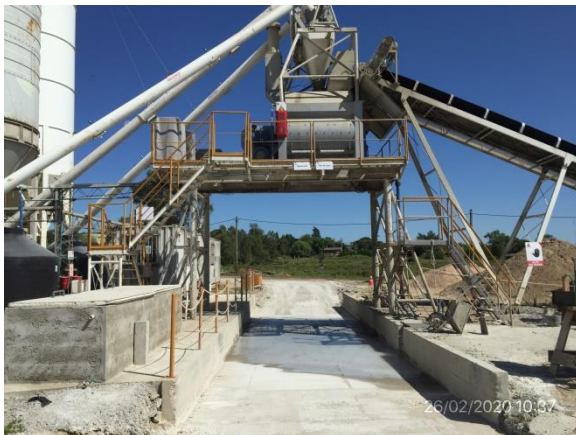
Ilustración 6 – P03, Planta de hormigón, zona de carga de mixers

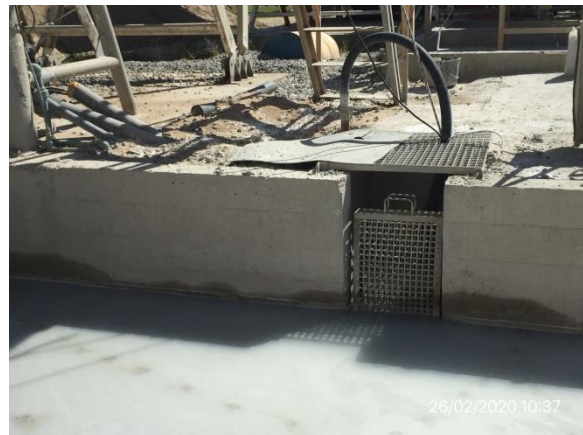
En el obrador pudimos comprobar que la planta de producción de hormigón cuenta con una planta de tratamiento y recirculación de agua en forma de circuito cerrado.

Ilustración 7 – P03, Planta de hormigón, desagüe de zona de carga hacia planta de recirculación

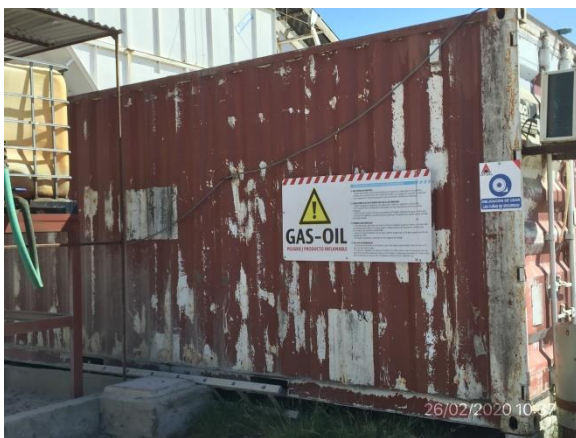
Ilustración 8 – P03 Obrador, tanque de combustible cerrado

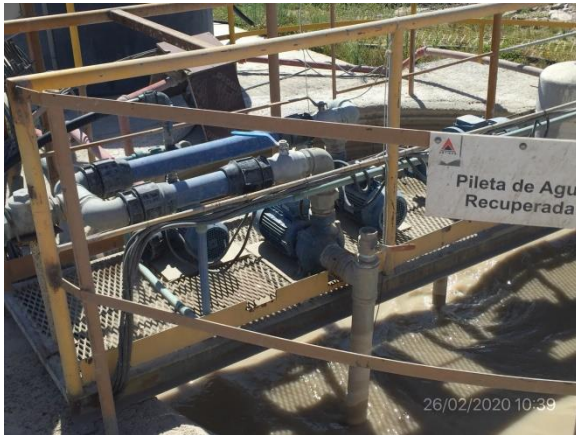
La planta de recirculación de agua con que cuenta la planta de hormigón también constituye una importante fortaleza de la obra.

Ilustración 10 – P03, Planta de agua recuperada

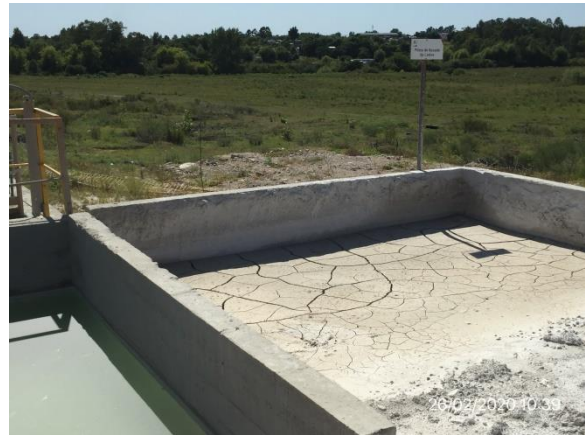
Ilustración 11 – P03, Lodos de lavado que ingresan nuevamente al proceso

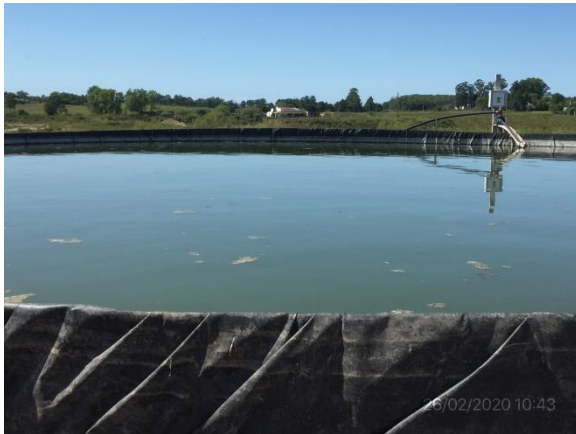
Respecto del suministro de agua para la planta de hormigón, realizada por medio de una perforación en el predio, no tuvimos a la vista el correspondiente trámite de Solicitud de derechos de uso de agua ante la DINAGUA - MVOTMA.

ID:	Coordenadas UTM (X – Y)		Progresiva: 182K000 a (+)	Tipo de NC: 1
	545107	6304970	Código del hallazgo: CMP – 8	
<b>Descripción:</b> No hay evidencias de la solicitud ante DINAGUA (MVOTMA) del Derecho de usos del Agua para el uso del agua subterránea de la perforación ubicada en el obrador, Decreto-Ley N° 14.859,				
<b>Evidencia (Foto, documento, comunicación personal):</b> Comunicación personal

Ilustración 12 – P03, Planta de hormigón, tajamar de acumulación de agua subterránea desde pozo

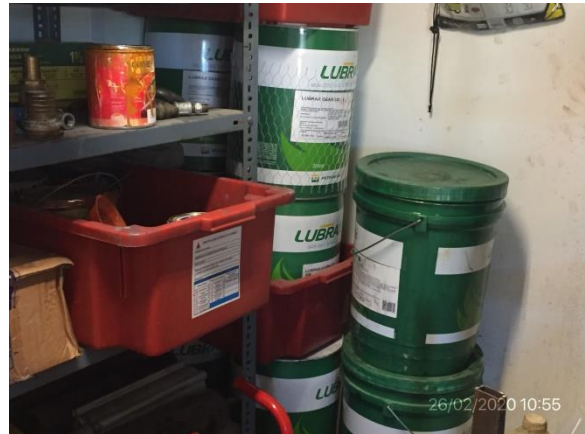
Ilustración 13 – P03, Obrador, depósito techado de lubricantes usados

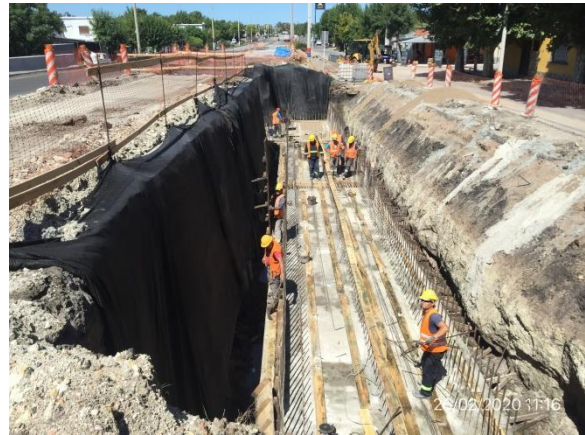
Ilustración 17 – Tramo de obras en Ruta 5 en planta urbana de Durazno, pasaje peatonal subterráneo
