INFORME DE AUDITORÍA AMBIENTAL

RE-GA-802-C72-
20200306

Informe de Auditoría Ambiental C/72 – Contrato de Ampliación 14/08/2018

“Rehabilitación de Av. de las Instrucciones entre Br. Aparicio Saravia y Av. José Belloni”

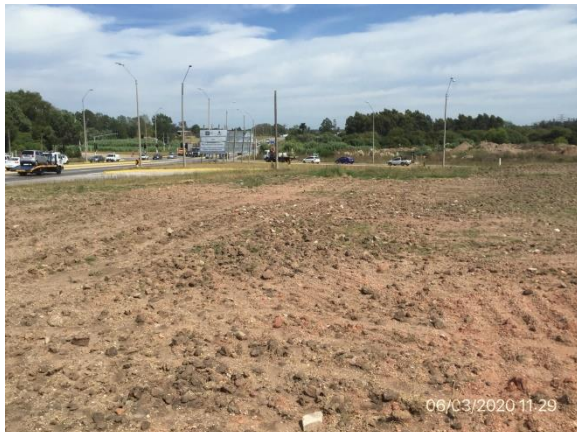
El obrador se encontraba en la intersección de Av. de las Instrucciones con la Ruta 102 (Anillo Perimetral). Al momento de realizada la auditoría, el mismo se encontraba desafectado y con todas las instalaciones retiradas. Pudimos comprobar que todas las tareas detalladas en el PRA a propósito de la recuperación ambiental de la zona de obrador

fueron realizadas. Así, encontramos la zona sin restos de residuos, y con la superficie correctamente conformada.

Ilustración 4 – P03, Obrador desafectado y recuperado, Av. de las Instrucciones y Ruta 102

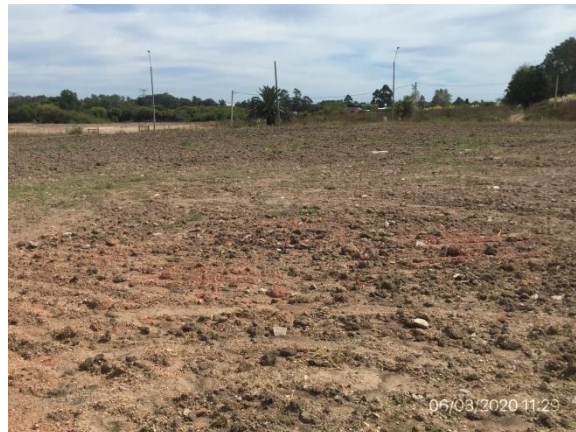
Ilustración 5 – P03, Obrador desafectado y recuperado, Av. de las Instrucciones y Ruta 102

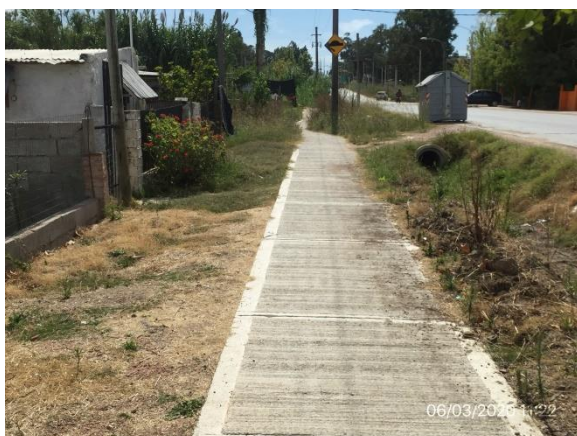
Ilustración 6 – Tramo de obra terminado, con tareas de recuperación realizadas.

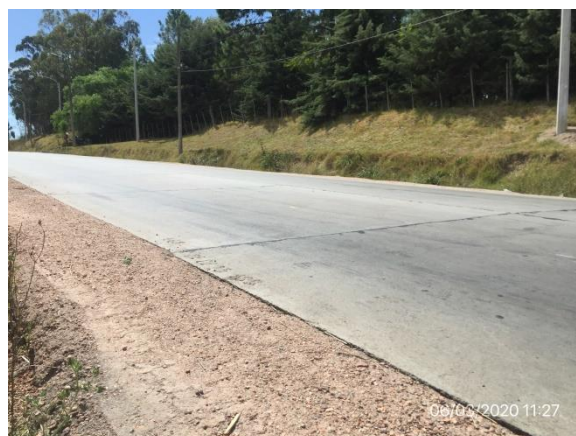
Ilustración 7 – Tramo de obra terminado, con tareas de recuperación realizadas

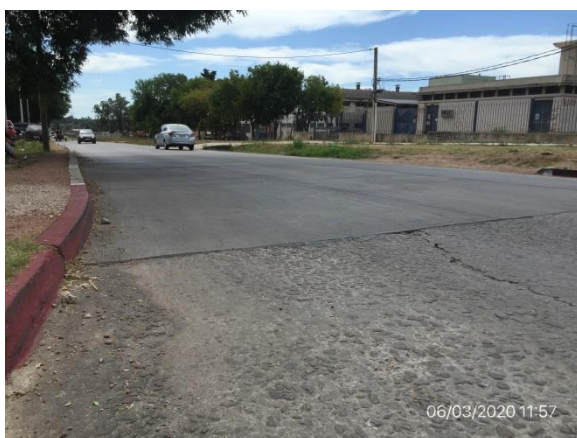
Ilustración 8 – P01, Inicio de obra, Intersección de Av. de las Instrucciones con Br. Aparicio Saravia.
