CORPORACION VIAL DEL URUGUAY S.A.

## INFORME DE AUDITORÍA AMBIENTAL

RE-GA-802-C76-  
20200306

# Informe de Auditoría Ambiental C/76 – Contrato de Ampliación 19/07/2018

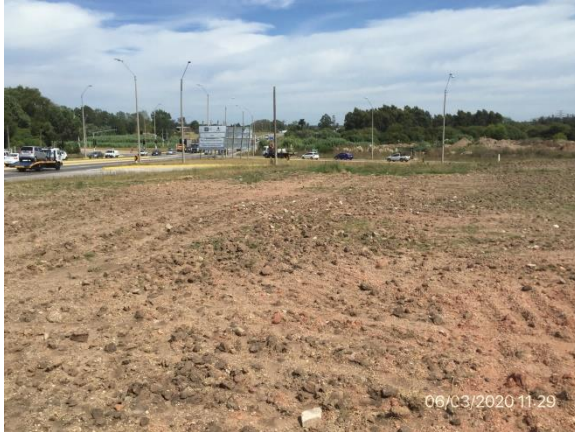
El obrador se encontraba en la intersección de Av. de las Instrucciones con la Ruta 102 (Anillo Perimetral). Al momento de realizada la auditoría, el mismo se encontraba desafectado y con todas las instalaciones retiradas. Pudimos comprobar que todas las tareas detalladas en el PRA a propósito de la recuperación ambiental de la zona de obrador

fueron realizadas. Así, encontramos la zona sin restos de residuos, y con la superficie correctamente conformada.

Ilustración 4 – P03, Obrador desafectado y recuperado, Av. de las Instrucciones y Ruta 102

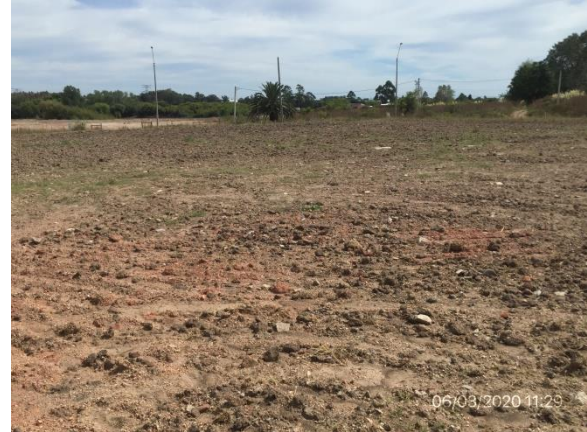
Ilustración 5 – P03, Obrador desafectado y recuperado, Av. de las Instrucciones y Ruta 102

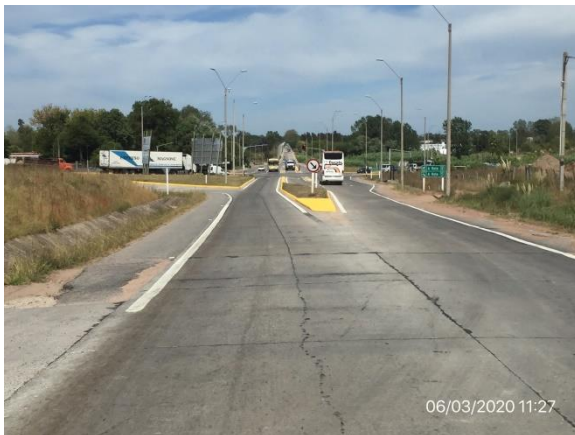
Ilustración 6 – Tramo de obra terminado, con tareas de recuperación realizadas.

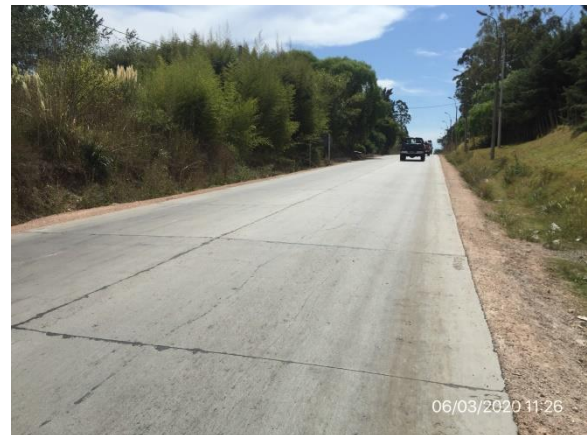
Ilustración 7 – Tramo de obra terminado, con tareas de recuperación realizadas

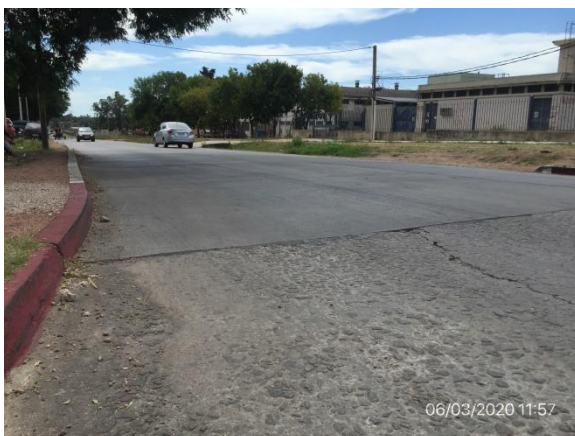
Ilustración 8 – P01, Inicio de obra, Intersección de Av. de las Instrucciones con Br. Aparicio Saravia.
