INFORME DE AUDITORÍA AMBIENTAL

RE-GA-802-C78-
2020027

Informe de Auditoría Ambiental

“Ruta N° 26, Tramo 70km000 – 113km000”

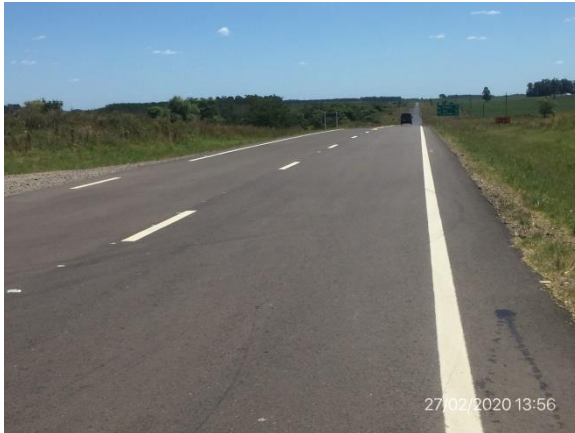
Las tareas detalladas en el PRA respecto del tramo de Ruta 26 están correctamente ejecutadas, sin que apreciáramos aspectos negativos.

Ilustración 4 – Tramo de obra terminado. Tareas de PRA ejecutadas correctamente, empastado de la faja de ruta adecuado.

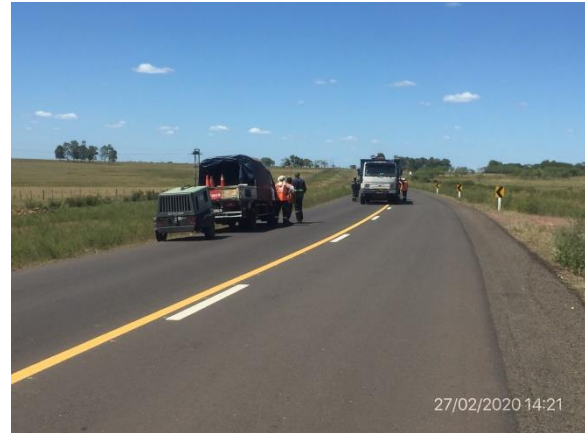
Ilustración 5 – Tramo de obra en fase de terminaciones.

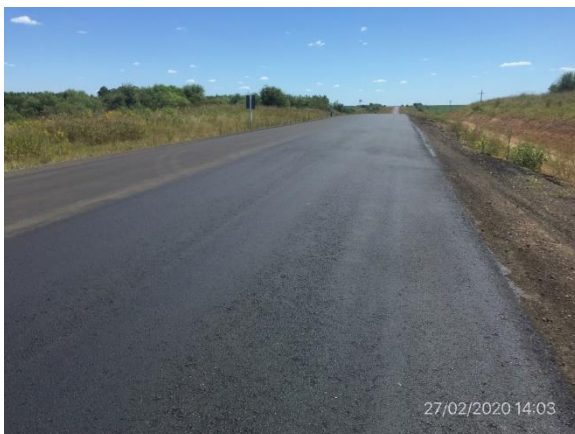
Ilustración 6 – Tramo de obra en fase de terminaciones, esperando subcontrato de señalización.

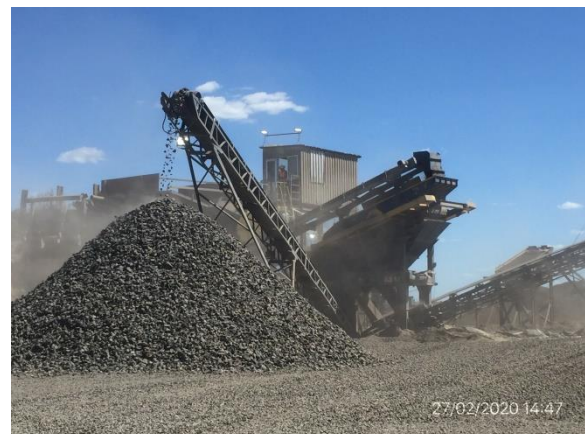
Ilustración 7 – Obrador. Planta de trituración operativa.

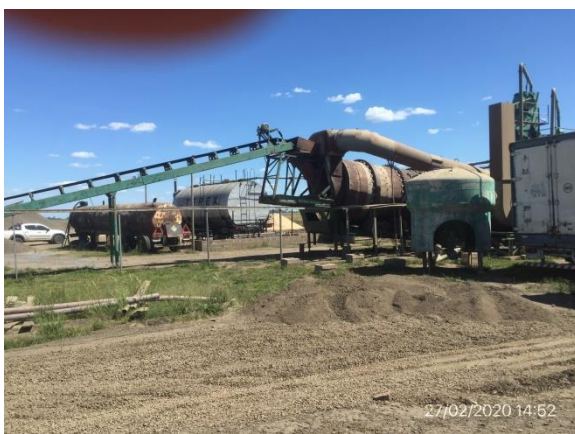
Señalamos que la AAO de la cantera impuso como condición monitorear la opacidad del material particulado que emita la planta asfáltica, fijando su valor tope en 1 en la escala de Ringelmann. Este aspecto, que había motivado una No Conformidad señalada en las auditorías realizadas el 17/07/2018 y el 16/06/2019, sigue incambiada según la empresa al momento de la presente auditoría. No hay evidencias de que el material particulado esté por debajo del valor umbral 1.

ID:02	Coordenadas UTM (X - Y)		Progresiva: Ruta 26 - 81K500.	Tipo NC: 1
	0462924	6459223	Código del hallazgo: EA – 6, EA - 8	
Descripción: No hay evidencia de que las emisiones de material particulado de la planta asfáltica estén por debajo del valor 1 en la escala de Ringelmann, de acuerdo a la AAO, Exp. 2017/14000/14641.				
Evidencia (Foto, documento, comunicación personal): Comunicación personal.

Ilustración 8 – Obrador. Planta de asfalto

En virtud de la No Conformidad detallada en el apartado 0, sugerimos realizar los estudios técnicos que correspondan para implementar mejoras en el sistema de filtrado de gases de la planta asfáltica.

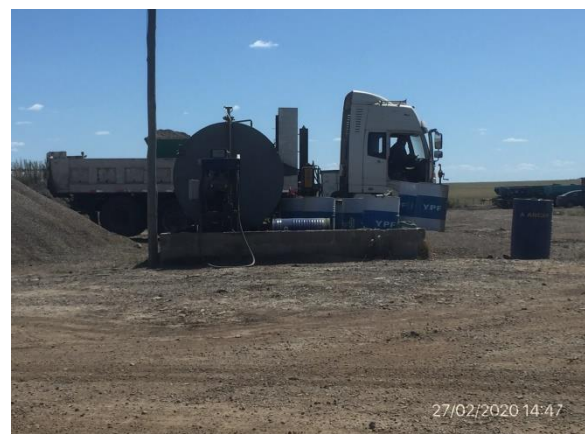
Pudimos observar que el obrador cuenta con instalaciones adecuadas para la gestión ambiental: envallados en lugares con posibles derrames (acopio de lubricantes, planta asfáltica), piletas de decantación en zonas de lavado de maquinaria, etc.

Ilustración 9 – Obrador. Depósito de combustible con envallado perimetral.

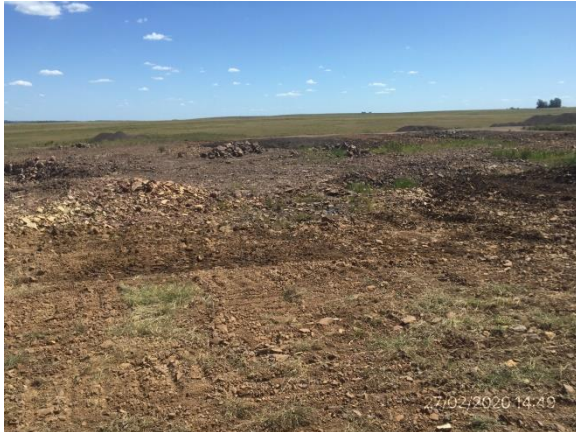
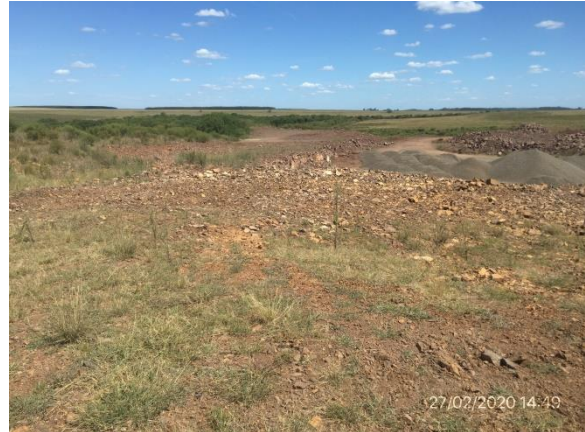
Pudimos apreciar que las tareas detalladas en el PRA referidas a esa cantera se realizaron de conformidad, sobre todo en lo relativo al suavizado de taludes.

Ilustración 10 – Cantera, padrón 1126 10ª S.C. Paysandú con tareas de recuperación ambiental realizadas

Ilustración 11 – Cantera, padrón 1126 10ª S.C. Paysandú con tareas de recuperación ambiental realizadas
