INFORME DE AUDITORÍA AMBIENTAL

RE-GA-802-C79-
20200218

Informe de Auditoría Ambiental C/79 – Contrato de Ampl. 19/09/2018 “Ruta 21, entre Carmelo y Ruta 12 (253km000 – 271km000)”

Tipo de Auditoría: Cierre.

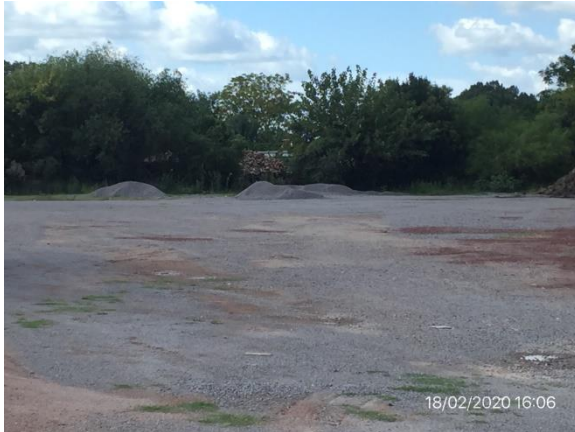
Así, pudimos evidenciar un buen estado de las zonas de la faja de la ruta en los tramos ejecutados, y un estado adecuado del obrador restituido a su propietario, al cual la empresa RyK Ingenieros le realizó mejoras.

Ilustración 4 – Obrador dismantado y restituído al propietario con mejoras en la explanada granular.

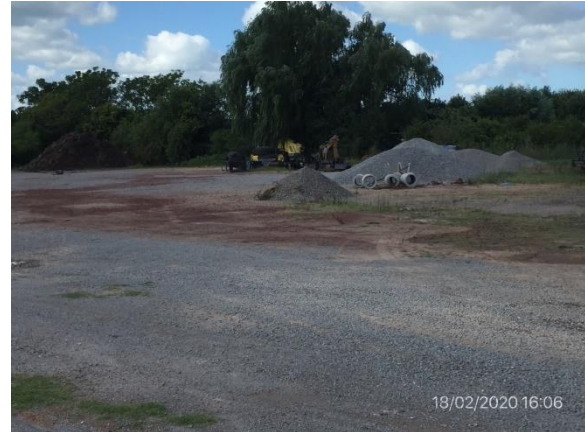
Ilustración 5 – Obrador dismantado y restituído al propietario.

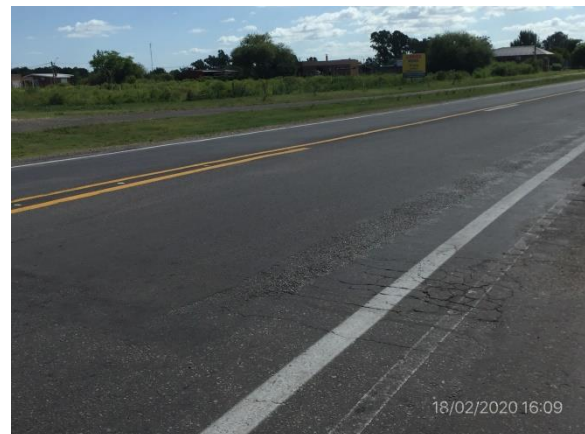
Ilustración 7 – Obra ejecutada, sin vestigios de escombros o desechos

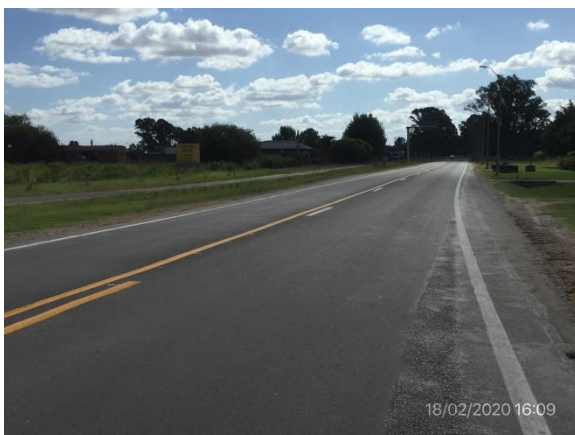
Ilustración 8 – Obra ejecutada, cubierta vegetal en faja correcta.
