INFORME DE AUDITORÍA AMBIENTAL

RE-GA-802-C94-
20200218

Informe de Auditoría Ambiental

“Bacheo en Ramal Ruta 2 por Picada Benítez tramo Ruta 2 (17k250) – Nueva Helvecia (30k300)” - “Rehabilitación en mezcla asfáltica en ruta 2 en el tramo: 17k250 – 23k00”

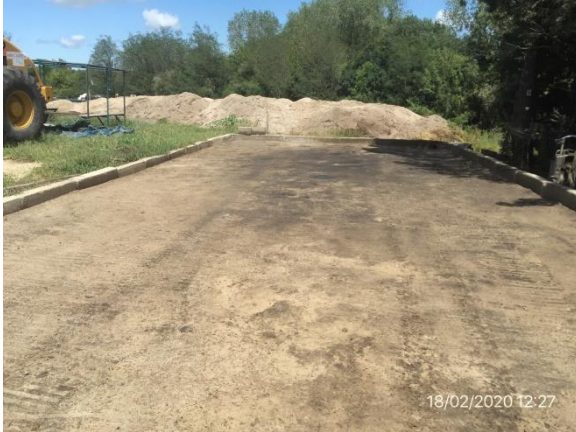
ID:3	Coordenadas UTM (X – Y)		Progresiva: Ruta 22, progresiva 30K000 a (-), a 2.700 metros al este por camino vecinal	Tipo de NC: 2
	448216	6206019	Código del hallazgo: EL-6	
Descripción: Verificamos una zona de lavado de maquinaria donde se pueden ver manchas de hidrocarburos infiltrado al terreno, adicionalmente el instructivo de lavado de maquinaria que se menciona en el PGA, IT 7.1-03, se describen varios procedimientos y operativas que no coinciden con los verificadas in situ.				
Situación actual: Cumplido. La empresa construyó un pavimento asfáltico con pendientes hacia una trampa de efluentes en la zona de lavado				
Evidencia (Foto, documento, comunicación personal): Ilustración 4, Ilustración 5

Ilustración 4 – Obrador. Zona de lavado con suelo compactado y dique perimetral

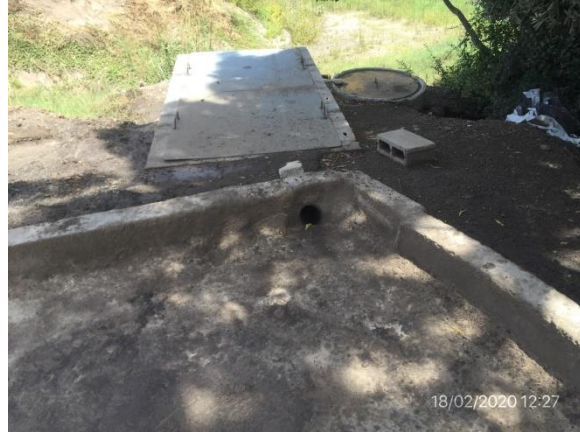
Ilustración 5 - Obrador. Trampa para aguas de lavado.

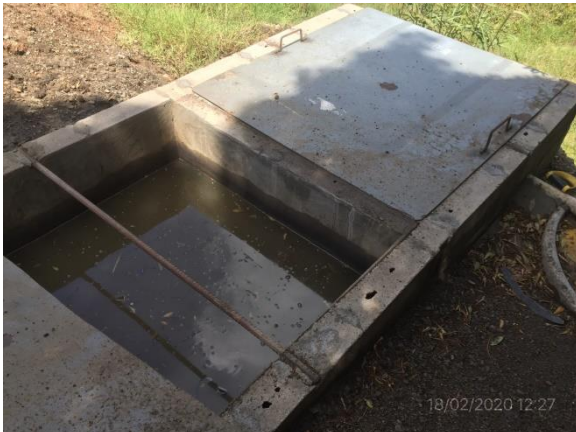
Ilustración 6 - Obrador. Trampa para aguas de lavado.

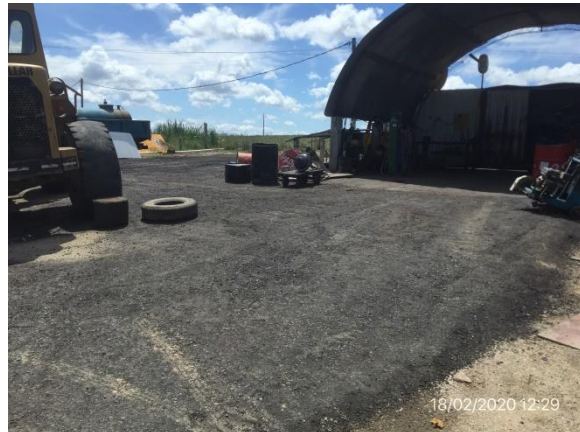
Ilustración 7 – Obrador. Nuevo suelo compactado en accesos a zona de taller.

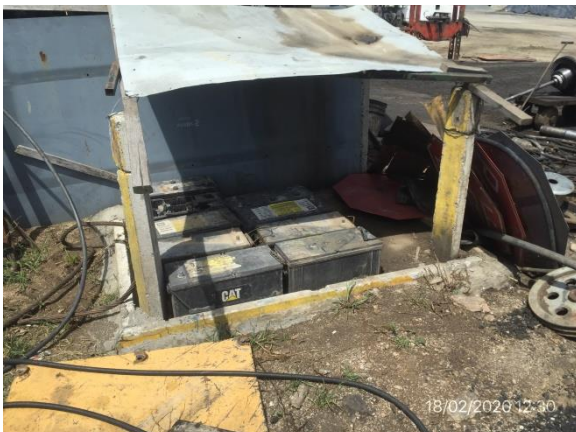
Ilustración 8 – Obrador. Zona de acopio de baterías con techo y envallado perimetral.

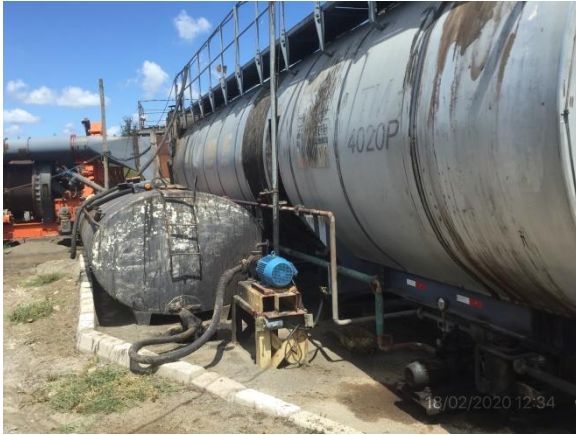
En la Planta Asfáltica se encuentran una cisterna para almacenamiento de diluido asfáltico, un generador a gasoil para la planta y un contenedor para guardar herramientas varias. Cuenta con plataforma impermeabilizada y diques de contención.

Ilustración 10 – Obrador. Planta de asfalto con envallado perimetral

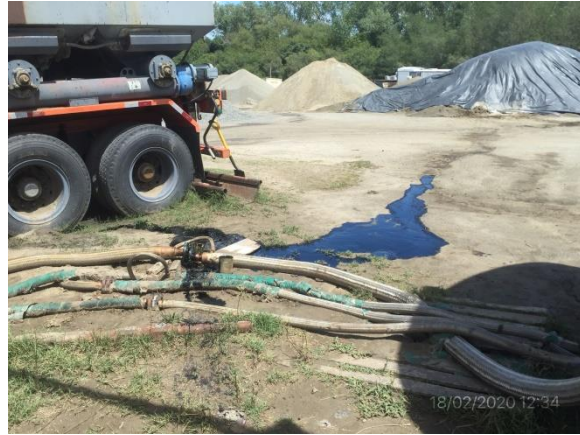
En esa zona de la planta asfáltica pudimos comprobar al momento de la auditoría un derrame de hidrocarburos, según Ilustración 11. La remediación ambiental de este incidente fue realizada por la empresa con posterioridad a la culminación de la Auditoría, de forma apegada al Plan de Contingencias IT 8.3-01, Versión 08 de la empresa Ramón C. Álvarez. Como prueba, el Ing. Residente Jorge Bagnasco nos remitió el 20/02/2018 una imagen de la zona afectada con los trabajos de remediación realizados, Ilustración 12.

Ilustración 11 – Obrador. Derrame de emulsión C30

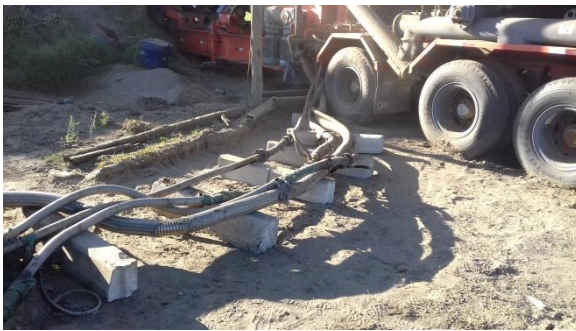
Ilustración 12 – Obrador. Derrame remediado según plan de contingencias – ilustración provista por la empresa el 20/02/2018

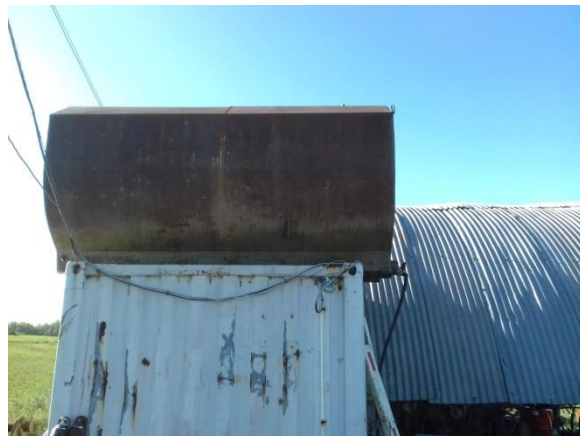
En el campamento, anteriormente se extraía agua sin la habilitación correspondiente de DINAGUA. Por tal razón, la empresa discontinuó esa práctica e instaló un tanque elevado de agua no potable - Ilustración 13 – abastecido por camiones cisterna de la propia empresa. Para el riego de áridos para la compactación se utiliza agua proveniente de los cursos de agua cercanos a la obra.

ID:02	Coordenadas UTM (X – Y)		Progresiva: Ruta 22, progresiva 30K000 a (-), a 2.700 metros al este por camino vecinal	Tipo de NC: 1
	448216	6206019	Código del hallazgo: CMP-8	
Descripción: No se presentó evidencia de la habilitación de DINAGUA para el pozo semisurgente que alimenta el campamento.				
Situación actual: Cumplido. La empresa discontinuó la explotación del pozo de agua, pasando a transportar agua no potable desde tomas superficiales a un nuevo tanque elevado instalado en el obrador				
Evidencia (Foto, documento, comunicación personal): Ilustración 13

Ilustración 13 – Tanque elevado para acopio de agua no potable alimentado desde camiones cisterna

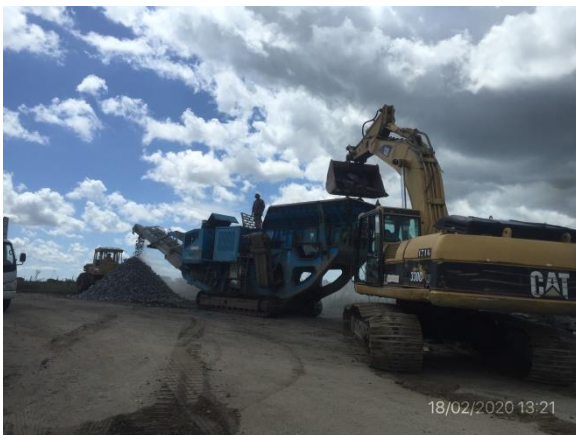
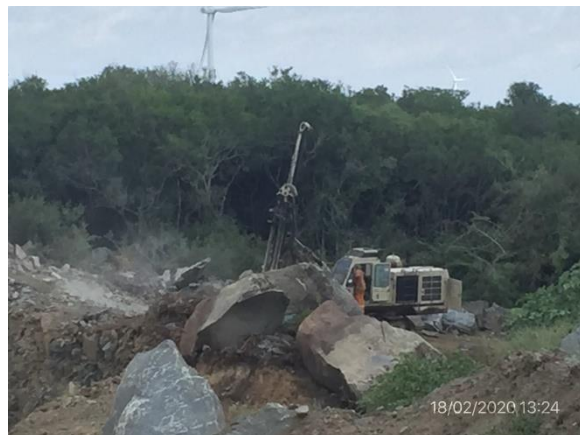
En general, el obrador cuenta con infraestructura escasa para el acopio de residuos de forma segregada por corriente. Por su parte, en la cantera no pudimos constatar que se realice una segregación de residuos por corriente.

ID:1	Coordenadas UTM (X – Y)		Progresiva: 30K000 Ruta 22	Tipo de NC: 2
	450879	6203565	Código del hallazgo: CMP – 6	
Descripción: La cantera no cuenta con infraestructura suficiente para acopiar y gestionar los residuos, lo cual contraviene los puntos 9.2 y 9.8 del MAV.				
Evidencia (Foto, documento, comunicación personal): Ilustración 14, Ilustración 15 Ilustración 14

Ilustración 14 - Cantera, Padrón 18.080 de Colonia

Recomendamos que se dote al obrador de una infraestructura más potente que la actual para la gestión de residuos, que actualmente consideramos escasa. Así, sugerimos multiplicar las zonas de vertido de desechos, cartelería de colores, etc.

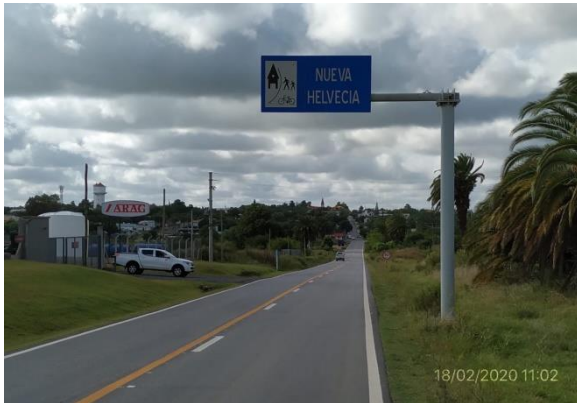
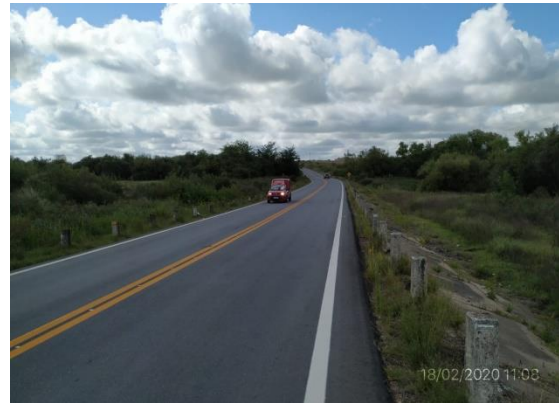
En general, las tareas detalladas en el PRA en las zonas de obras están ejecutadas. El empastado en la zona de obras está correcto, y no observamos restos de escombros u otros residuos. Por su parte, las tareas del PRA referidas a la cantera y el obrador no fueron ejecutadas, contando para ello con autorización escrita del DDO, en virtud de que son utilizados para otros contratos que la empresa Ramón C. Álvarez mantiene en la zona.

Ilustración 16 - Tramo de obras terminado
