## INFORME DE AUDITORÍA AMBIENTAL

RE-GA-802-C117-  
2020027

**C/117 - Contrato 13/06/2019**

**“Adecuación de alcantarillas en Ruta 31, de 190K a 212K”.**

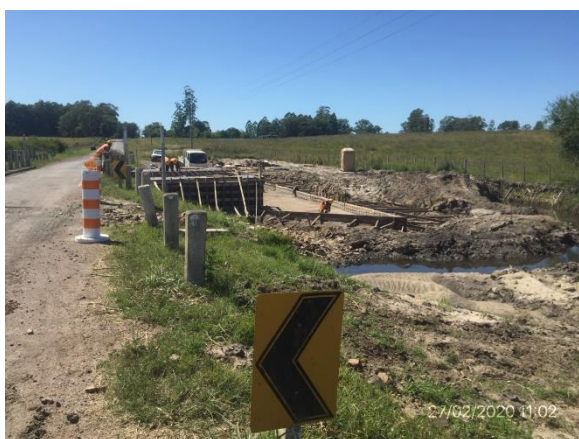
ID:2	Coordenadas UTM (X – Y)		Progresiva: 205K000, Ruta 31.	Tipo de NC: 2
	584151	6496917	Código del hallazgo: RS-6	
<b>Descripción:</b> El campamento provisorio en la alcantarilla de la progresiva 205K no cuenta con infraestructura suficiente para acopiar y gestionar los residuos, lo cual contraviene los puntos 9.2 y 9.8 del MAV.				
<b>Evidencia</b> (Foto, documento, comunicación personal): Ilustración 6, Ilustración 7

Ilustración 6 – Alcantarilla en obra, P03.

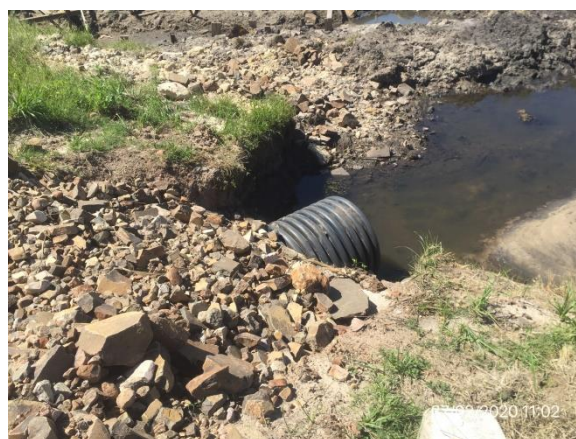
Ilustración 7 – Alcantarilla en obra, P03.

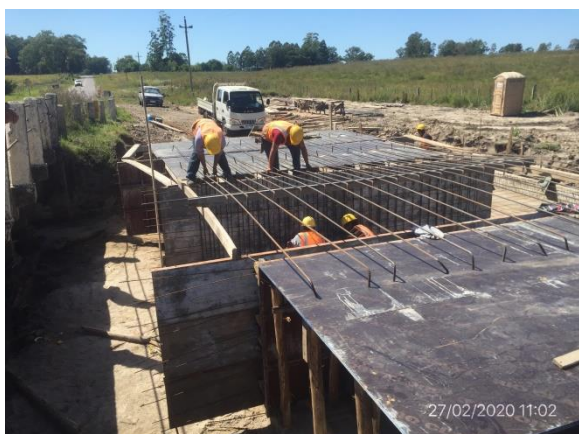
Ilustración 8 – Alcantarilla en obra - P03, carente de infraestructura adecuada para acopio y gestión de residuos sólidos

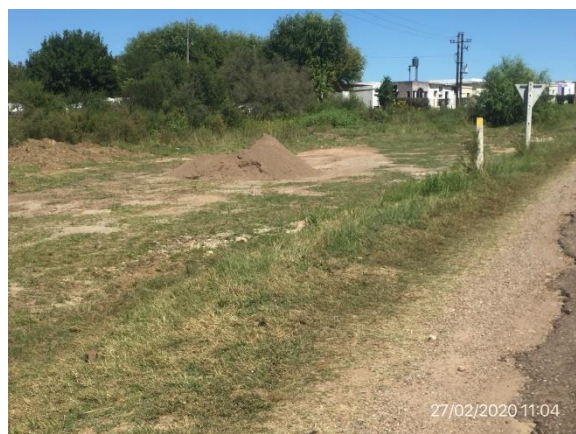
Ilustración 9 – Acopio en faja de Ruta 31, con autorización DDO.

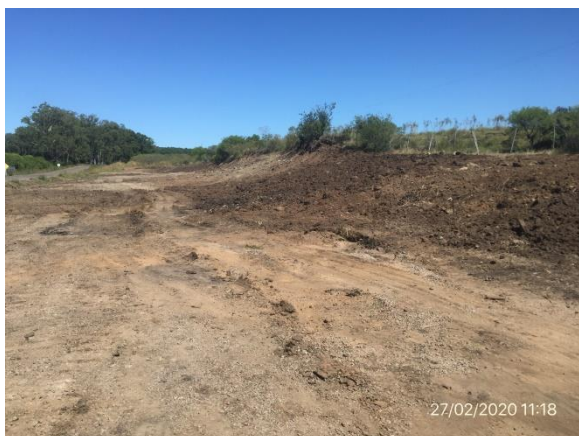
*Ilustración 10 – Desmonte de terraplén en faja de Ruta 31 para uso como material de base*

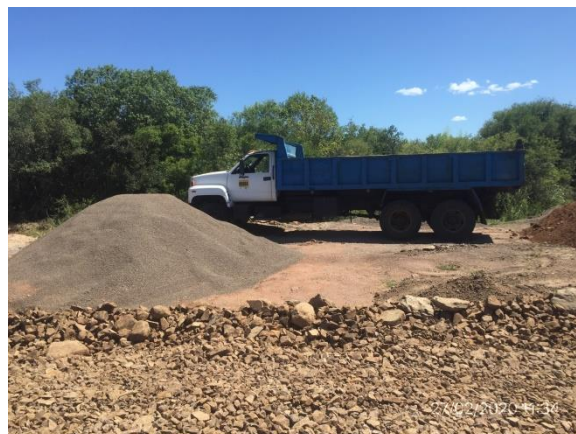
ID:1	Coordenadas UTM (X – Y)		Progresiva: 190K800, Ruta 31	Tipo de NC: 2
	570426	6498459	Código del hallazgo: RS-6, PEL-6	
<b>Descripción:</b> El obrador no cuenta con infraestructura suficiente para acopiar y gestionar los residuos. El camión mecánico no cuenta con bandejas metálicas para prevenir derrames. Ambos aspectos contravienen los puntos 9.2 y 9.8 del MAV.				
<b>Evidencia</b> (Foto, documento, comunicación personal): Ilustración 13, Ilustración 14, Ilustración 15

*Ilustración 13 – Alcantarilla en obra y Obrador, P01.  
Acopio de áridos*

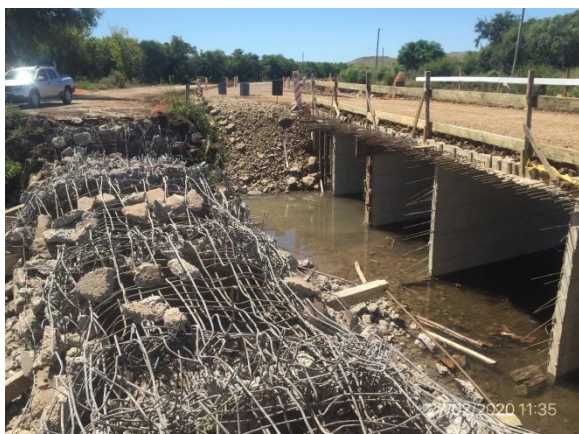
*Ilustración 14 – Alcantarilla en obra y Obrador, P01.  
Demolición de alcantarilla existente, carente de infraestructura adecuada para acopio y gestión de residuos sólidos*

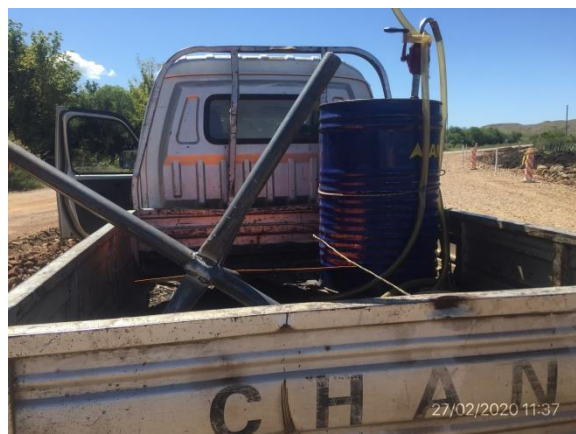
*Ilustración 15 – Obrador, P01. Camioneta de servicio para maquinaria vial, carente de bandejas para contención de derrames.*
