INFORME DE AUDITORÍA AMBIENTAL

RE-GA-802-P34-
20200226

Informe de Auditoría Ambiental

“Proyecto y construcción del Puente sobre el Arroyo Cuñapirú entre las progresiva 0k026 – 0k072 y Acceso Norte”.

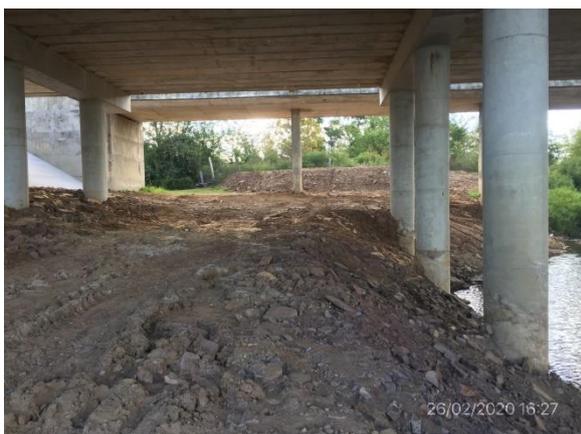
Por su parte, en el lecho del cauce del Aº Cuñapirú apreciamos una correcta limpieza, sin encontrar restos de escombros o terraplenes de avance.

Ilustración 6 – Cimientos del puente en acceso norte en buenas condiciones de limpieza con recuperación realizada, sin escombros u otros rastros

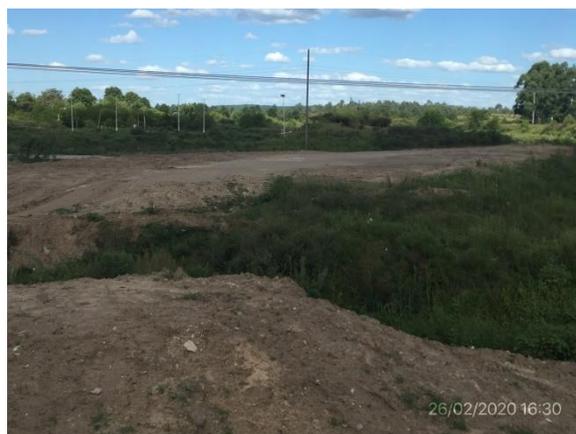
La empresa procedió al retiro de acopio de materiales en las condiciones previstas en el PRA. Retiró asimismo los contenedores para oficinas provisorias, comedor y depósitos, y desmanteló los sectores de carpintería, herrería y playa de hormigones prefabricados. Según nos informó la empresa, esta infraestructura fue enviada al centro logístico de SACEEM en Montevideo.

Por último, con fecha 13 de febrero de 2020, el propietario del predio donde estuvo ubicado el obrador (la empresa Macromercado Mayorista SA), remitió a SACEEM nota de conformidad acerca de las condiciones en que el predio le fue devuelto.

Ilustración 7 – Obrador desmontado, con tareas detalladas en el PRA realizadas y nota de aceptación de parte del propietario, Macromercado Mayorista S.A.
