CORPORACION VIAL DEL URUGUAY S.A.

INFORME DE AUDITORÍA AMBIENTAL

Informe de Auditoría Ambiental P/40 - Contrato Básico 18/12/2018

“Ruta 26, ensanche y refuerzo de los puentes sobre Arroyos Araujo y Soto”

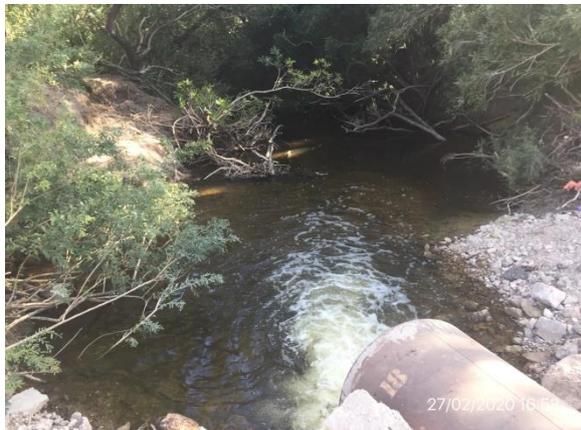
Ilustración 4 – P01, desvío del cauce del A° Soto

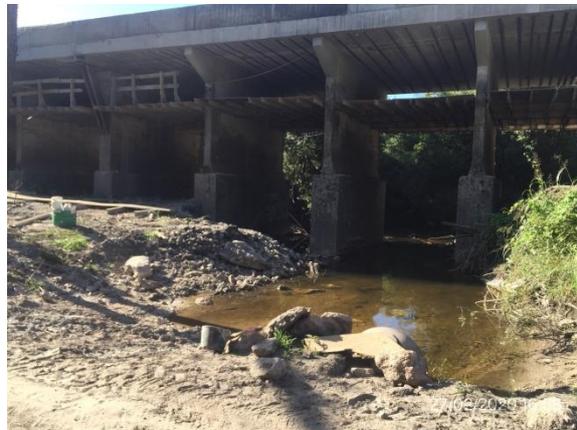
Ilustración 5 – P01, lecho del cauce del A° Soto

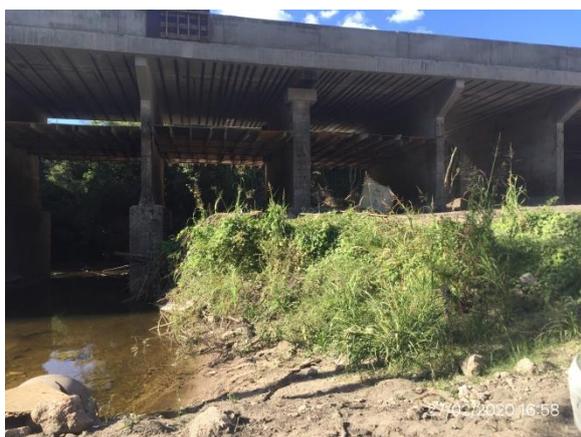
Ilustración 6 – P01, vista de los refuerzos inferiores en puente

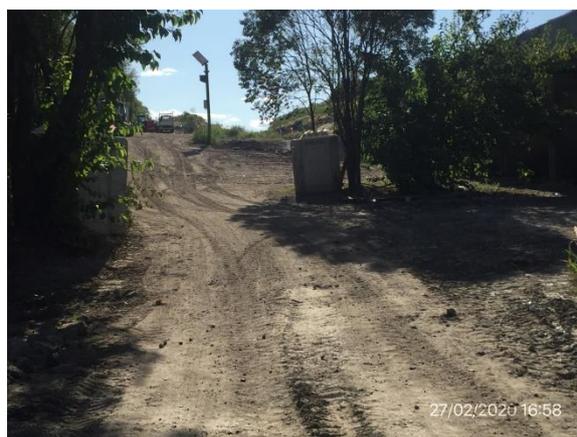
Ilustración 7 – P01, terraplén de avance.

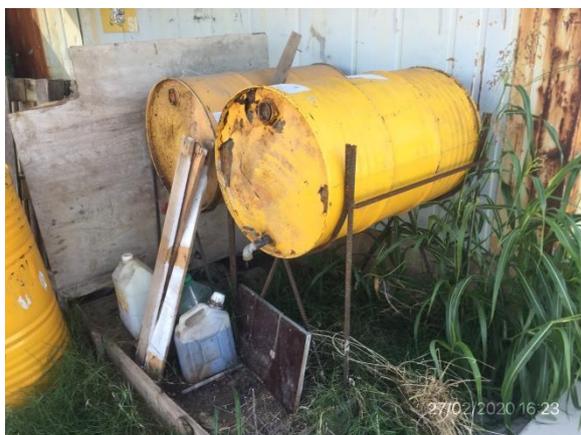
Ilustración 8 – P01, Obrador. Sistema de trasvase de lubricantes con estructura de contención.

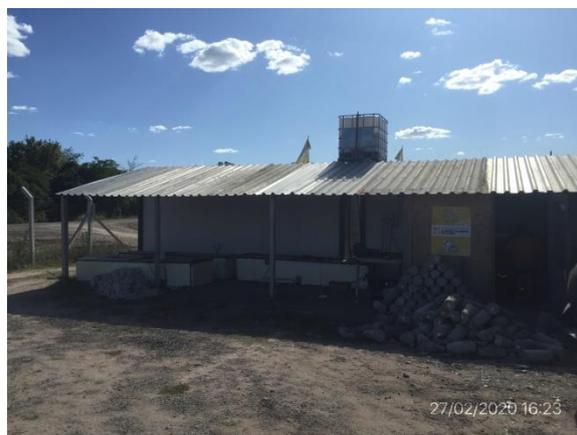
Ilustración 9 – P01, Obrador. Acopio de probetas de hormigón

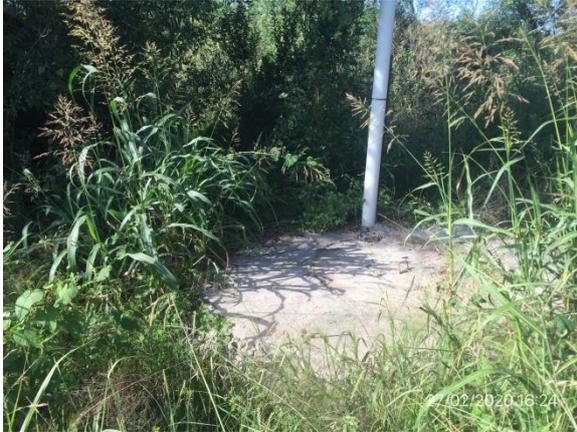
Ilustración 10 – P01, Obrador. Fosa séptica

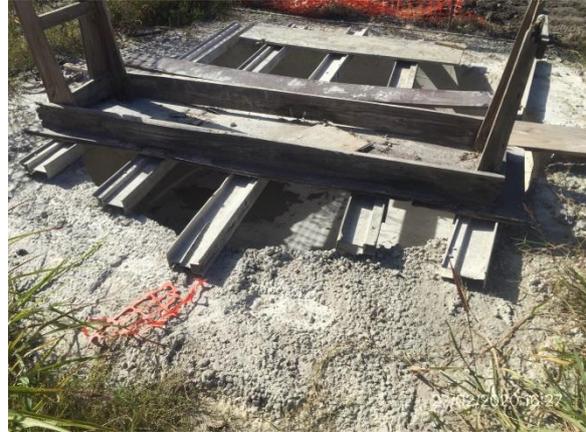
Descripción:
El obrador cuenta con un sistema de decantación para el agua del lavado de los camiones mixers de hormigón el cual vierte al A° Soto el agua decantada. No tuvimos a la vista los análisis de laboratorio probatorios de que el vertido se realice por debajo de los parámetros fijados en el Decreto 253/979 para un curso de agua Clase 4.

Ilustración 11 – P01, Obrador. Sistema de decantación para aguas de lavado de camiones mixers

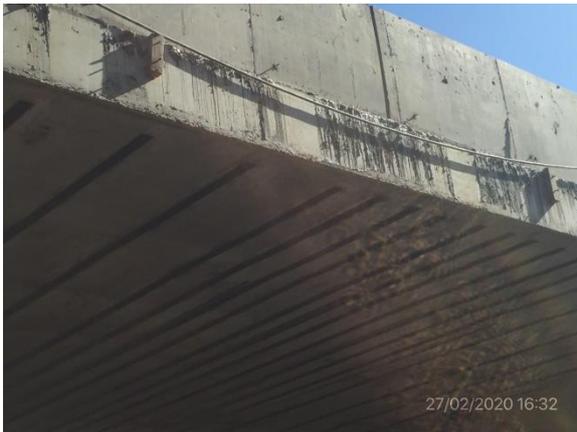
Ilustración 12 – P02, refuerzon inferior del tablero del puente sobre el A° Araujo

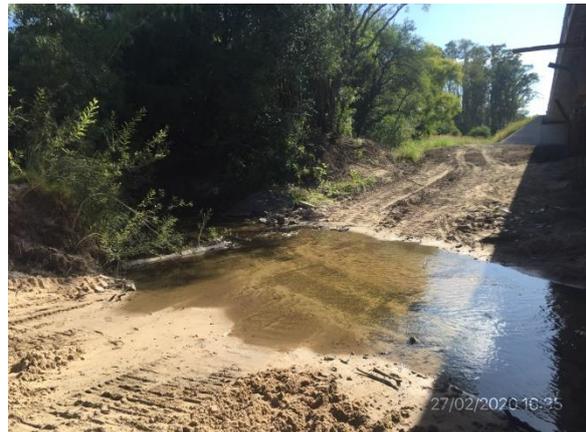
Ilustración 13 – P02, desvío del cauce del A° Araujo
