INFORME DE AUDITORÍA AMBIENTAL

RE-GA-802-C52-
20200429

Informe de Auditoría Ambiental

“Reconstrucción de la Ruta N° 81 entre la Ruta N° 62 y la Ruta N° 5 y el nuevo empalme en las Rutas 81 y ex Ruta 5” y “Rehabilitación parcial de las Rutas 62 y 46”

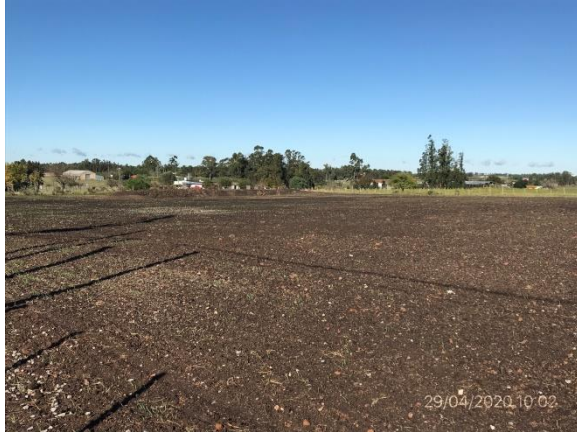
El obrador estaba conformado por oficinas para personal de la empresa y personal de la Inspección de obra, vestuario y baños, depósito de herramientas, depósito de lubricantes y productos químicos, taller para las reparaciones y mantenimiento, acopio de áridos y la planta asfáltica. Al momento de la auditoría, todas las infraestructuras están desmanteladas con las tareas detalladas en el PRA ejecutadas.

Ilustración 4 – P04, Obrador desafectado. Ruta 81, 5K500 a (-), padrón 49756 2ª SC Canelones.

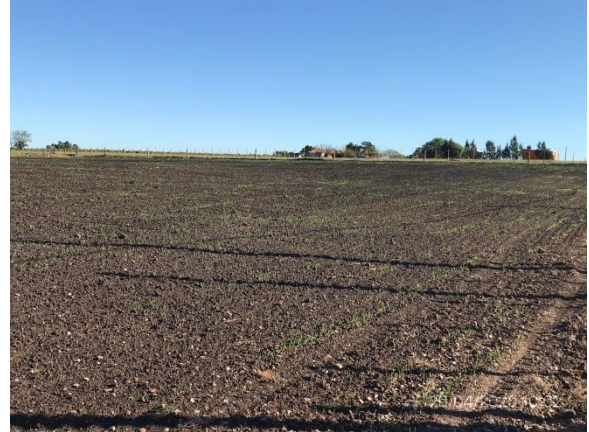
Ilustración 5 – P04, Obrador desafectado. Ruta 81, 5K500 a (-), padrón 49756 2ª SC Canelones.

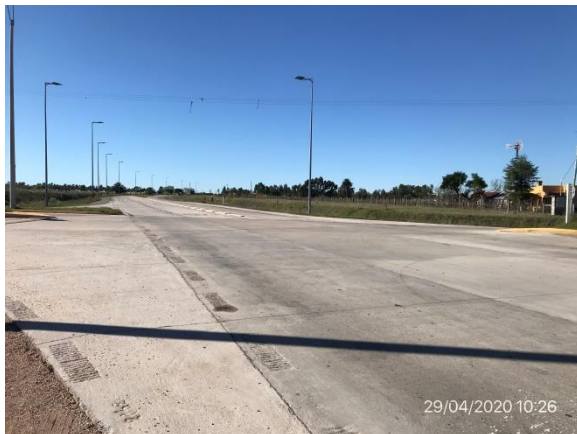
Ilustración 6 – P01, Inicio de tramo. Empalme Rutas 81 y Ruta 62

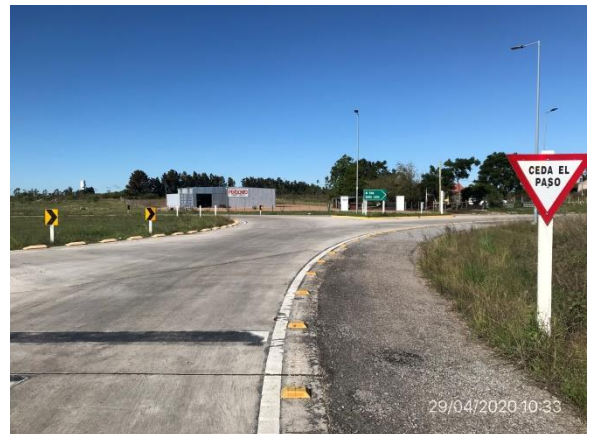
Ilustración 7 – P03, nueva rotonda en empalme Ruta 81 y Ruta 5 vieja.

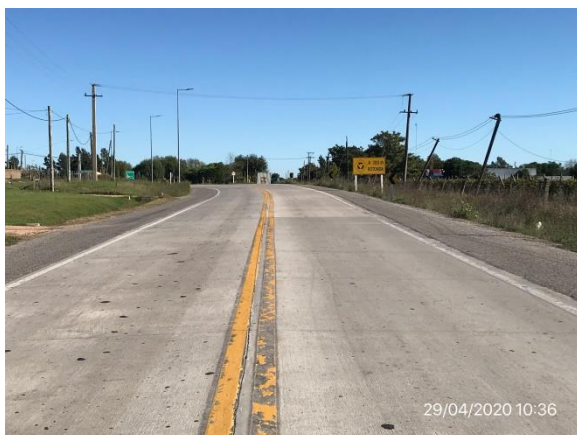
Ilustración 8 – Ruta 11, tramo de obra terminado

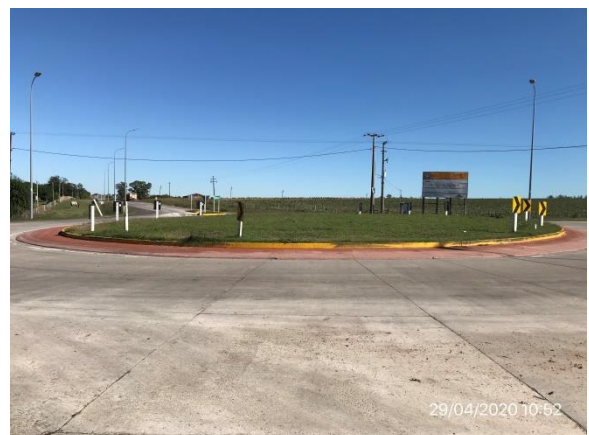
Ilustración 9 – P02 fin de tramo, acondicionamiento de rotonda en empalme Ruta 81 y Ruta 5.

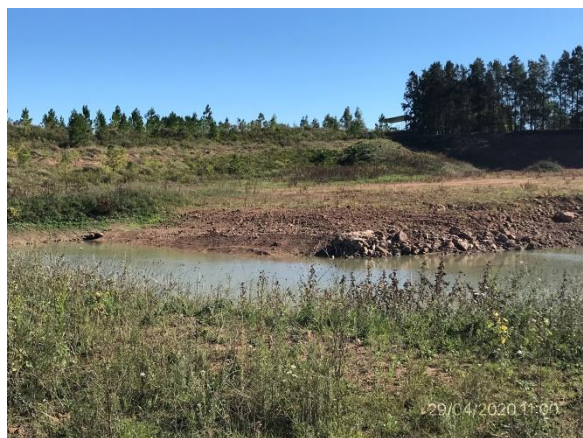
Durante la recorrida a esta cantera de piedra pudimos comprobar que las tareas detalladas en el PRA fueron cumplidas. La zona principal de extracción quedó cerrada como abrevadero para animales, y los taludes circundantes fueron suavizados, como se observa en la Ilustración 10 y la Ilustración 11.

Ilustración 10 – P06, Cantera de piedra. Ruta 81 progresiva 16K600 a (-), padrón 17323 2ª SC Canelones.

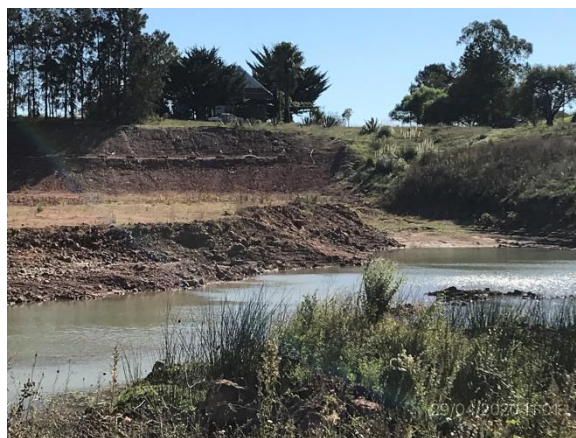
Ilustración 11 – P06, Cantera de piedra. Ruta 81 progresiva 16K600 a (-), padrón 17323 2ª SC Canelones. Tareas de suavizado de taludes realizadas de forma apegada al PRA.
