INFORME DE AUDITORÍA AMBIENTAL

RE-GA-802-C60-
20200429

C/60 – Ampliación de Contrato 21/05/2019

“Recargos parciales, reciclado y estabilizado con cemento portland en la Ruta 5, tramo Florida - 25 de Mayo”

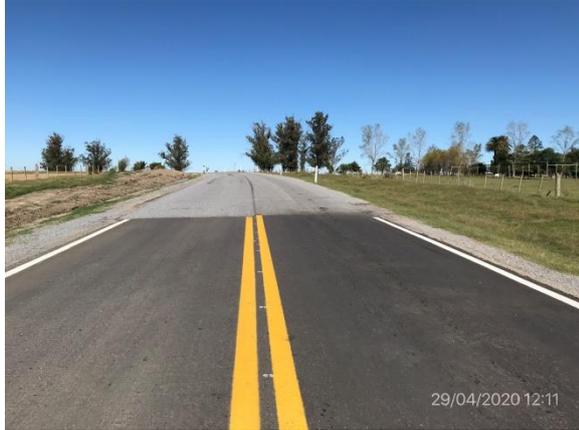
Ilustración 4 – P01, Inicio de tramo de obras en Ramal Ruta 5.

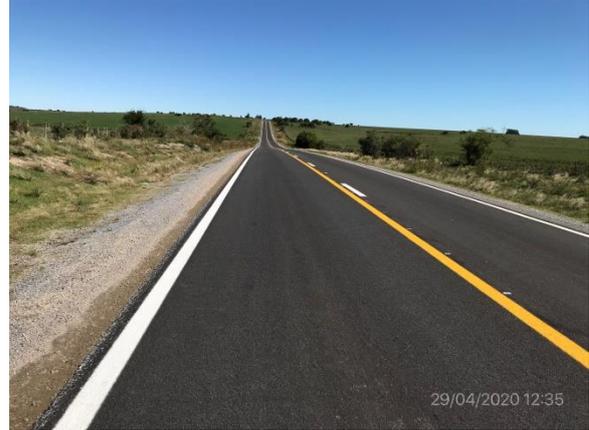
Ilustración 5 – Obras viales terminadas en Ramal Ruta 5.

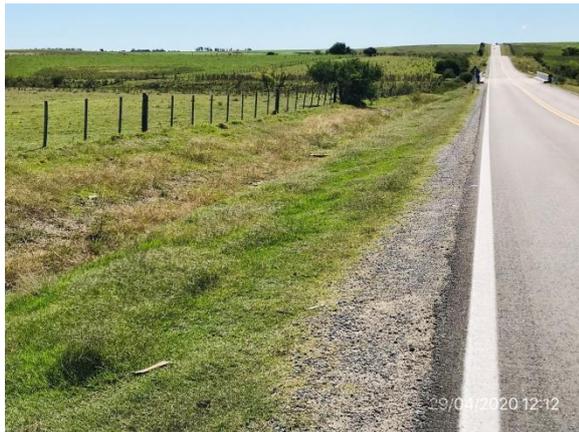
Ilustración 6 – Tareas de recuperación realizadas en faja de ruta, Ramal Ruta 5. Empastado de faja adecuado

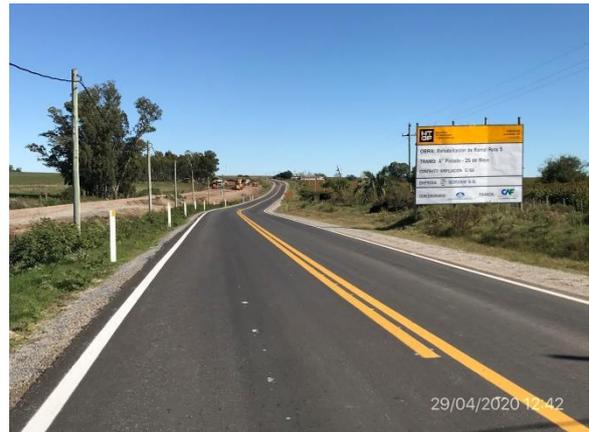
Ilustración 7 – P02, cartel de obra en fin de tramo de obras, Ramal Ruta 5.

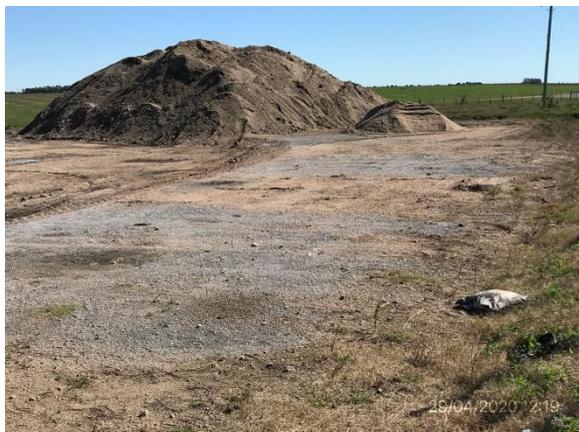
Ilustración 8 – P03, obrador desmantelado. Acopio de áridos cedido a solicitud de propietario del predio

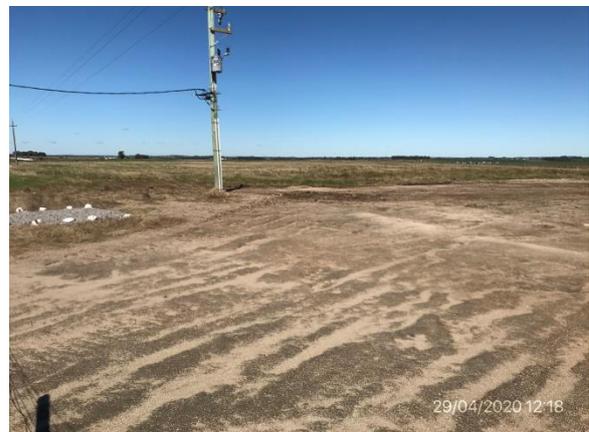
Ilustración 9 – P03, obrador desmantelado. Explanada compactada sin remover a solicitud de propietario del predio

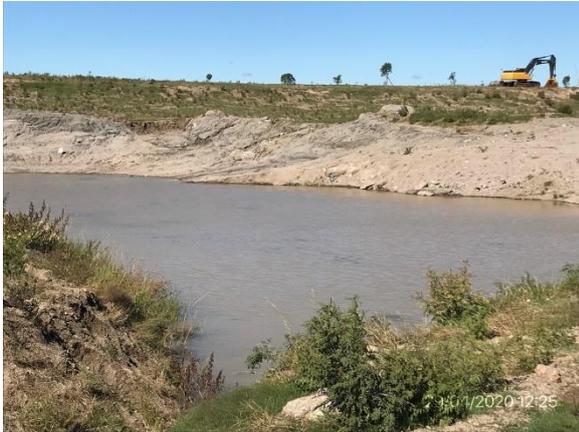
El propietario del predio donde se ubica el yacimiento manifiesto por nota del 14/01/2020 su conformidad con las condiciones en las que éste le fue restituido por la empresa Serviam SA, manifestando su voluntad de que las mejoras incorporadas no sean desmanteladas. Durante la recorrida a la cantera de tosca, pudimos comprobar que las tareas detalladas en el PRA fueron cumplidas. La zona principal de extracción quedó cerrada como abrevadero para animales, los taludes circundantes fueron suavizados, y la caminería de acceso a la misma quedó operativa según muestran Ilustración 10, Ilustración 11 e Ilustración 12.

Ilustración 10 – P04, Cantera desafectada. El sector de explotación se acondicionó como abrevadero de animales a solicitud del propietario del predio.

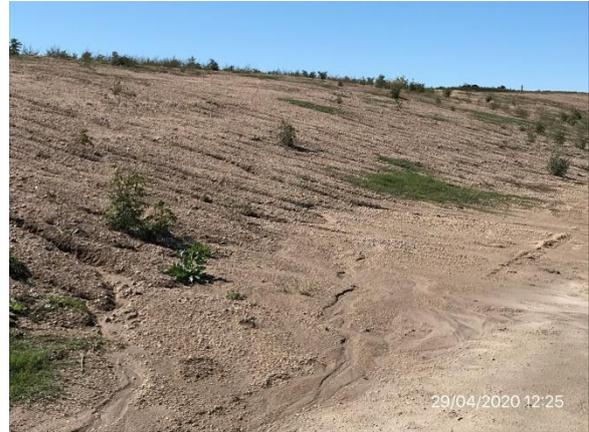
Ilustración 11 – P04, Cantera desafectada. Taludes suavizados a solicitud del propietario del predio.

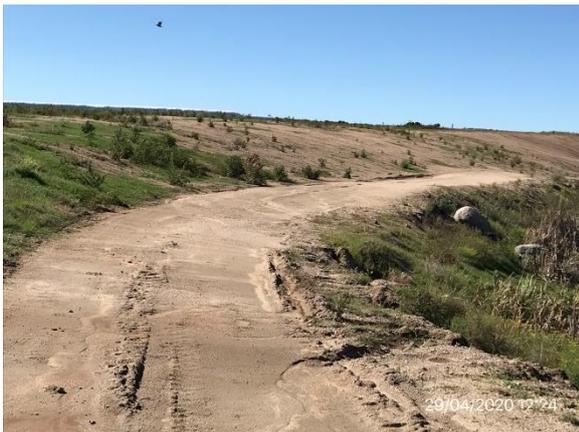
Ilustración 12 – P04, Cantera desafectada Caminos de acceso conservados a solicitud del propietario del predio
