**Informe de Auditoría Ambiental**  
**C/76 – Contrato Básico 13/03/2017**  
**“Ruta No. 45, Tramo: 54K400 – 69K400”**

Fecha de visita: 16/04/2020

Tipo de Auditoría: Cierre.

RE-GA-802-C76-  
20200416

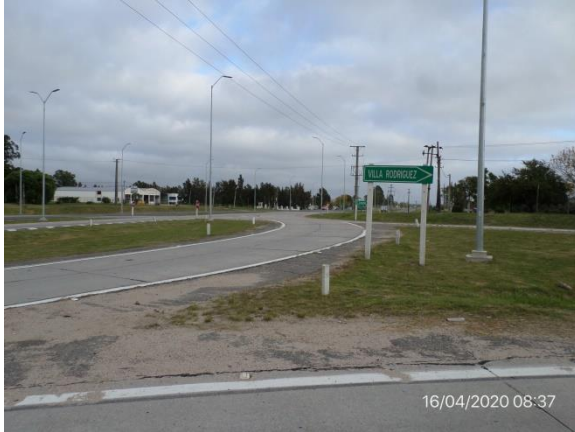
*Ilustración 4 – P01, inicio de tramo, empalme de Ruta 45 con Ruta 1*

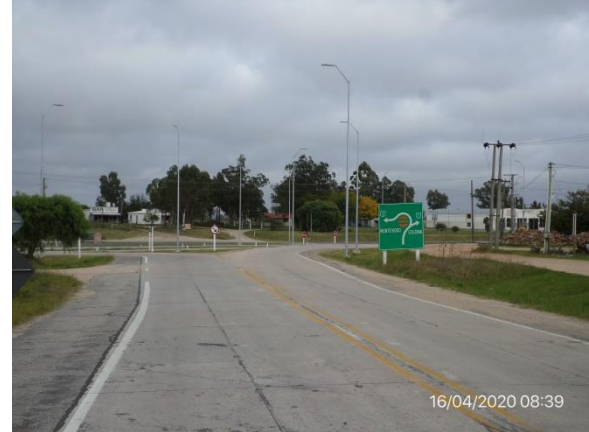
*Ilustración 5 – P01, inicio de tramo, empalme de Ruta 45 con Ruta 1*

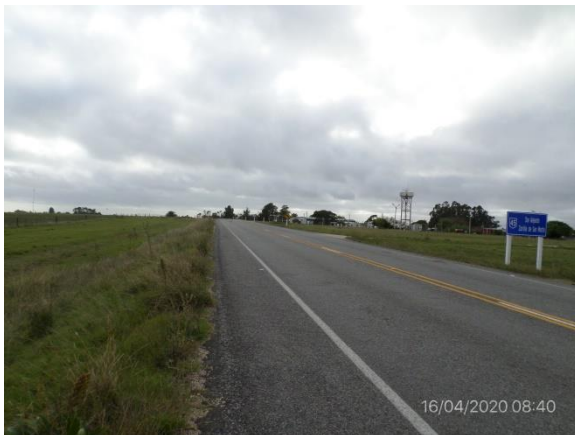
En el tramo de ruta pudimos comprobar que las tareas detalladas en el PRA fueron ejecutadas, y que la recuperación ambiental está realizada. Así verificamos un correcto empastado de la faja de la Ruta 45, y una remoción de escombros

*Ilustración 6 – Tramo de obra terminado, con tareas de recuperación ambiental realizadas.*

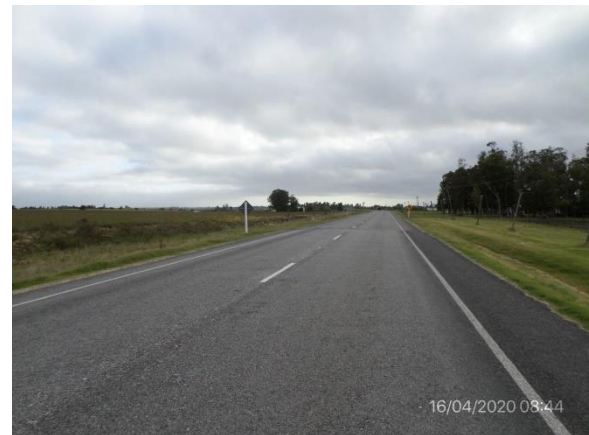
*Ilustración 7 – P02 - Fin de Tramo, Ruta 45 progresiva 69K400.*

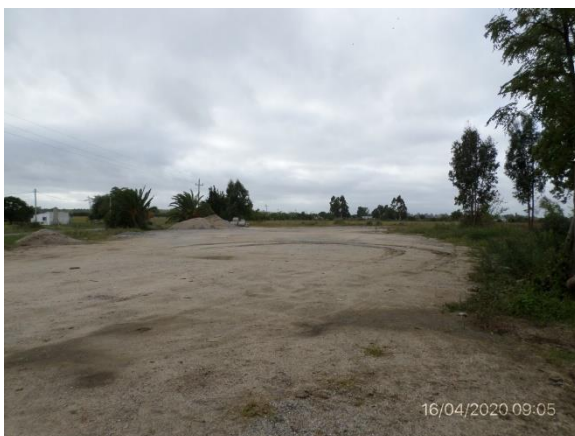
El obrador, actualmente desmontado, estuvo ubicado en una zona rural lindero a una escuela, una sede policial y un establecimiento que pertenece al dueño del predio del obrador. Para la instalación del obrador se retiró corteza vegetal que se encuentra acopiada en la zona de acopio de los áridos. El obrador incluyó: depósito de combustible, tanques de dilución asfáltica, oficinas de la empresa y de la DNV (MTOP).

*Ilustración 8 – P03, obrador desmontado. Padrón Rural 623, 6ª Sección Catastral, San José*

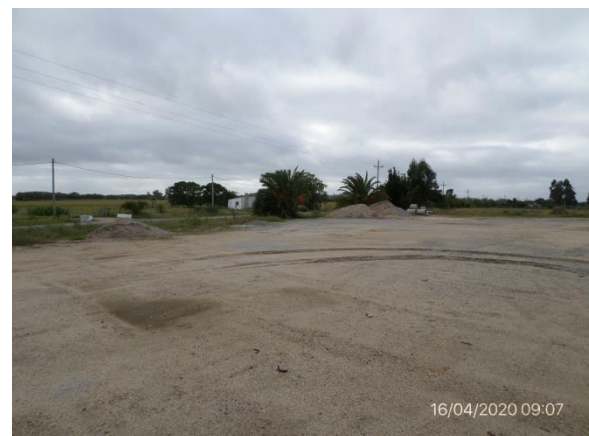
*Ilustración 9 – P03, obrador desmontado. Padrón Rural 623, 6ª Sección Catastral, San José*
