INFORME DE AUDITORÍA AMBIENTAL

RE-GA-802-C107-
20200429

Informe de Auditoría Ambiental

“Ruta 65: tramo entre Ruta 33 (67km000) y Castellanos (78km335); Ruta 33: tramo entre progresiva 65km900 y Ruta 65 (67km000)”

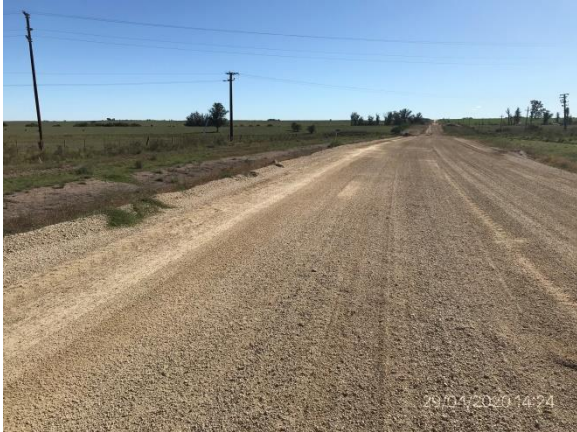
Ilustración 4 – P01, Inicio de tramo de obras en Ruta 65

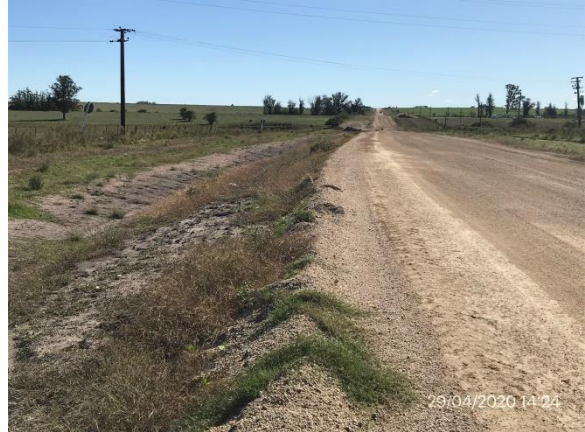
Ilustración 5 – Tramo en construcción en Ruta 65

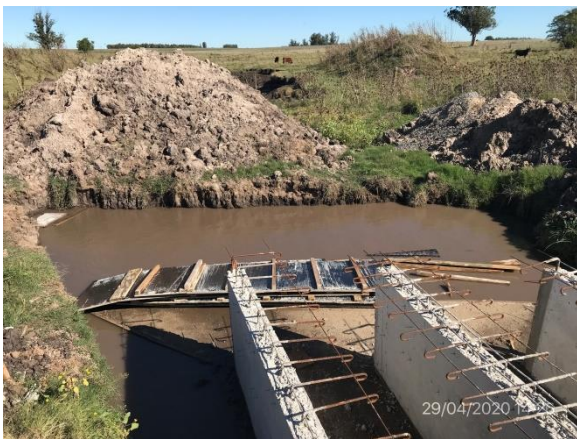
Ilustración 6 – Frente de obras, reconstrucción de alcantarilla en C^{da} Villegas, Ruta 65 prog. 75K900

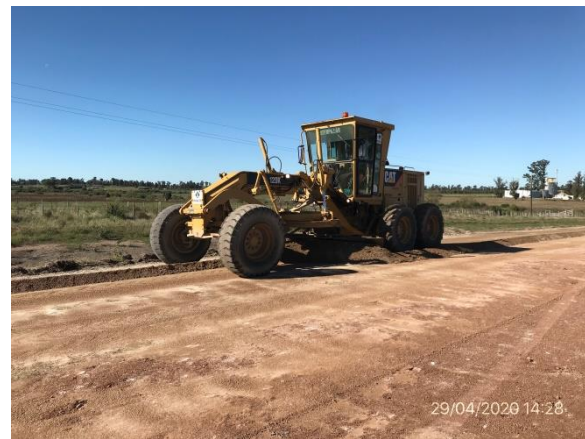
Ilustración 7 – Frente de obras, Ruta 65. Ensanchado de base

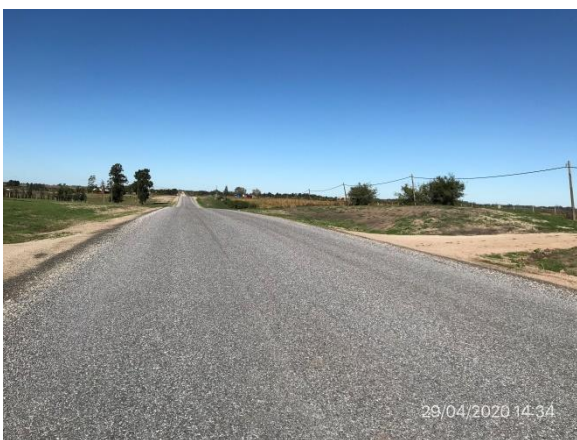
Ilustración 8 – Frente de obras, Ruta 65. Ensanchado de base y primer riego terminados

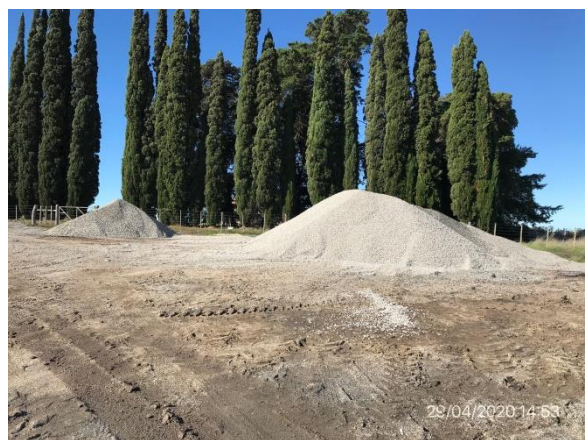
Ilustración 9 – P03, obrador. Acopio de áridos

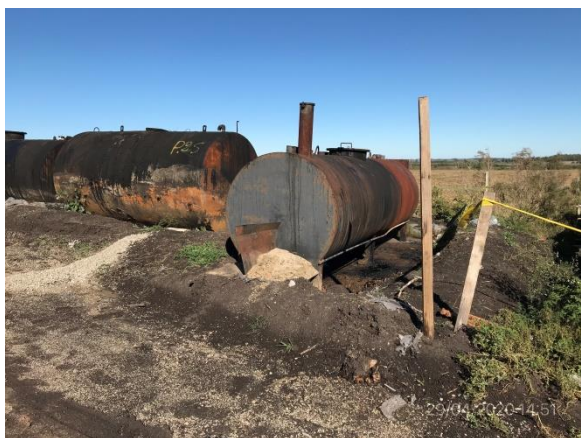
El obrador cuenta con una zona de acopio de áridos y tanques para emulsiones asfálticas. La zona donde estos tanques están ubicados cuenta con una impermeabilización inferior y taludes bituminizados para evitar el escape ante la ocurrencia de derrames.

Ilustración 10 – P03, obrador. Depósitos fijos de emulsión asfáltica con envallado perimetral y superficie inferior impermeabilizada

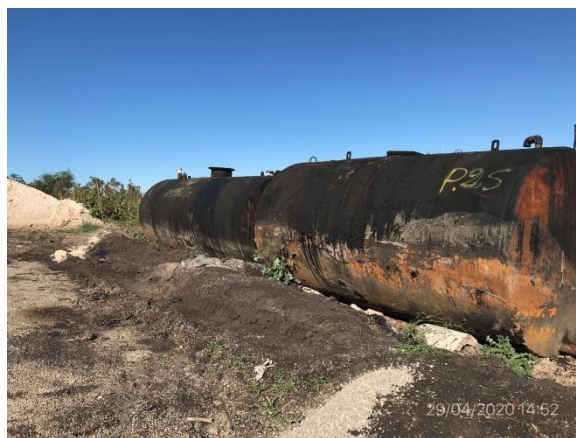
Ilustración 11 – P03, obrador. Depósitos de emulsión asfáltica con envallado perimetral y superficie inferior impermeabilizada

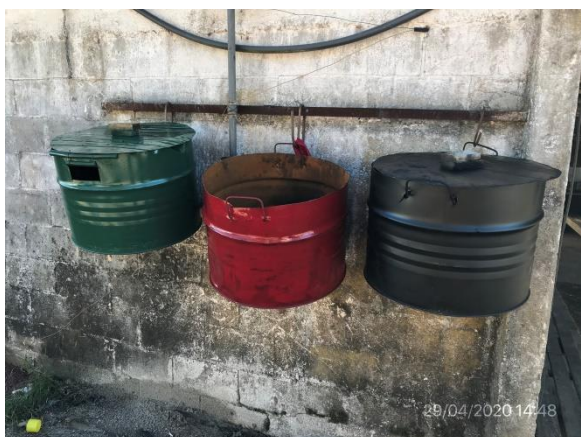
De acuerdo a los ITGA remitidos por la empresa, los residuos se concentran, clasifican y almacenan en el Obrador, en recipientes debidamente tapados y rotulados según muestra la Ilustración 12.

Ilustración 12 – P03, obrador. Residuos segregados según PGA por corriente de generación

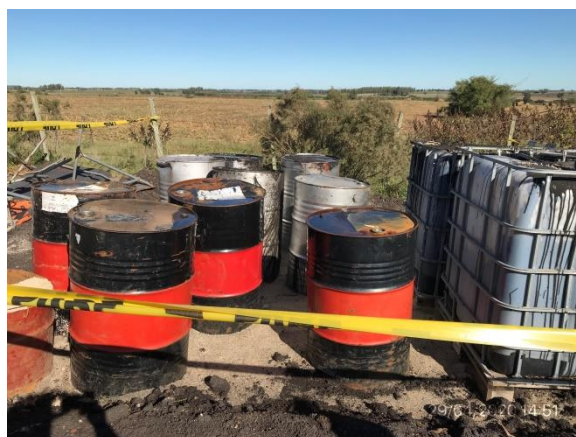
Ilustración 13 – P03, obrador. Tanques móviles de emulsión asfáltica con envallado perimetral y superficie inferior impermeabilizada

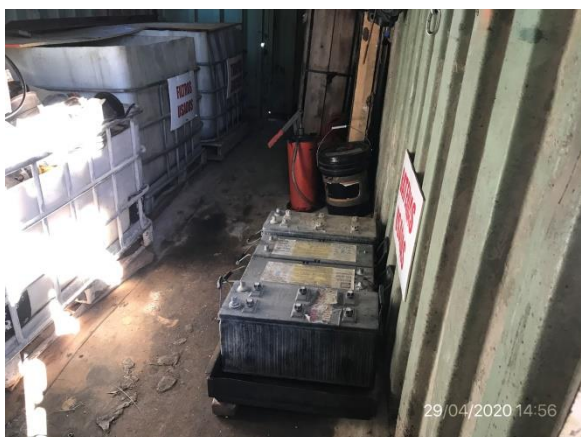
Ilustración 14 – P03, obrador. Depósito de baterías en bandejas metálicas dentro de depósito contenerizado

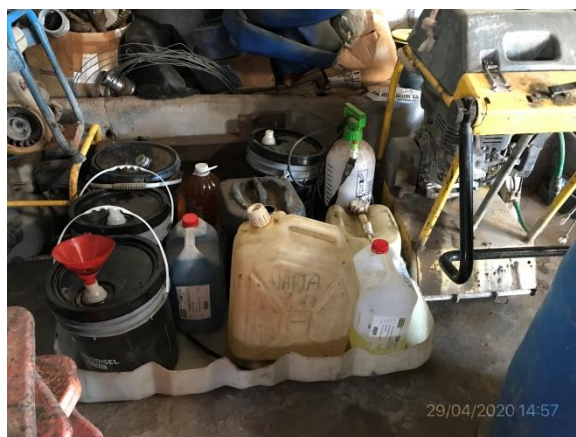
En el pañol pudimos ver los lubricantes correctamente acondicionados en bandejas metálicas, al igual que las baterías en desuso que se encuentran en un local apartado dentro de un contenedor. De acuerdo a los ITGA el mantenimiento menor de la maquinaria lo realiza un camión acondicionado como taller con los elementos antiderrames correspondientes. El mantenimiento mayor se realiza en talleres especializados.

Ilustración 15 – P03, obrador. Depósito de lubricantes en bandejas metálicas dentro de pañol techado
