Informe de Auditoría Ambiental

M/44 – Ampliación de contrato 12/10/2016 y Modificación y Ampliación de contrato 29/07/2019.

Fecha de visita: 20/04/2020

Tipo de Auditoría: Cierre parcial de Obras obligatorias.

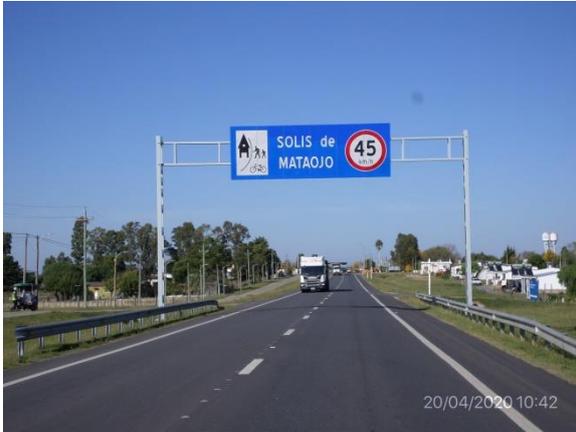
Ilustración 4 – P04, Inicio de tramo de modificación de contrato en Ruta 8, Solís de Mataojo

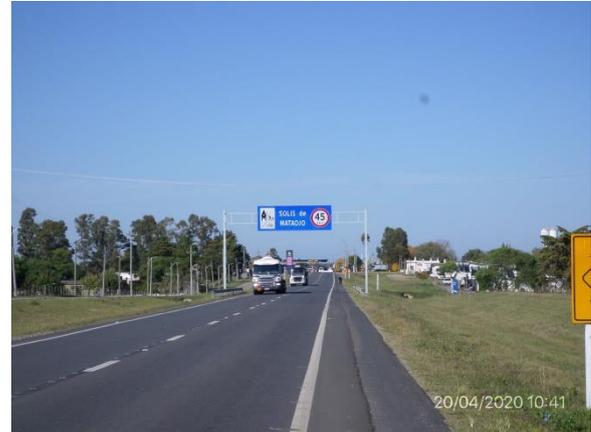
En el tramo de ruta pudimos comprobar que las tareas detalladas en el PRA tanto de CVC SA como de Traxpalco SA están debidamente ejecutadas, con la faja pública libre de desechos o escombros. Asimismo, la cobertura orgánica de la faja de ruta es apropiada, con un empastado correcto.

Ilustración 5 – P04, acceso de Ruta 8 a Solís de Mataojo. Tareas de empastado en faja pública terminados

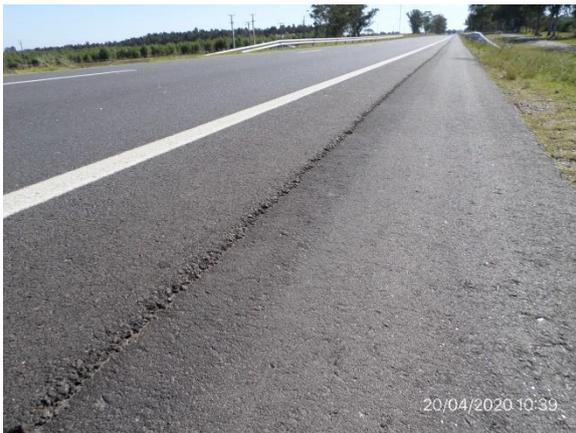
Ilustración 6 – Tramo de obra terminado, tareas de recapado terminadas

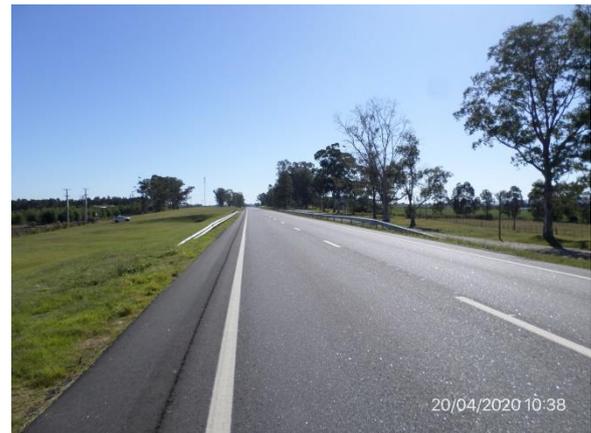
Ilustración 7 – Tramo de obra terminado, con tareas de recuperación realizadas, empastado recuperado en faja de ruta

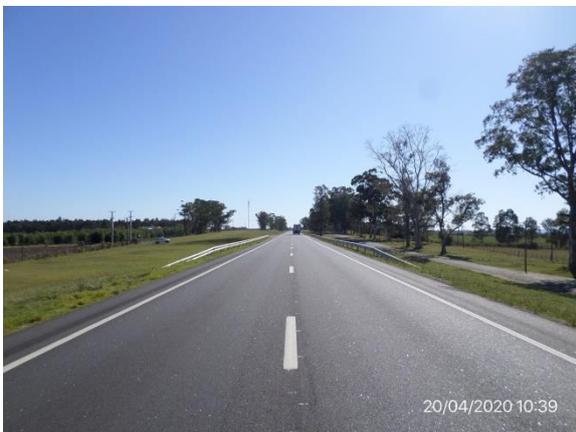
Ilustración 8 – Tramo de obra terminado

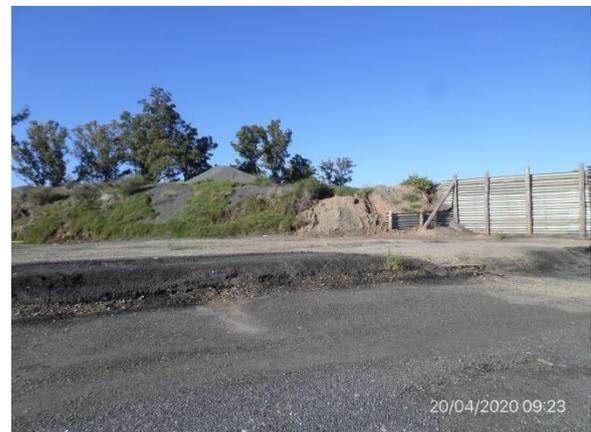
El obrador de Traxpalco SA actualmente desmontado se encuentra en Ruta 8 progresiva 65K200 a (+), en un predio que es propiedad de Colier SA. En el mismo pudimos apreciar las explanadas y caminos de acceso compactados que quedaron como mejoras al predio. Comprobamos también la no existencia de residuos. Tuvimos a la vista una nota de la empresa Colier SA fechada el 13/03/2020 en la cual solicita a la empresa Traxpalco SA no desmontar esas mejoras.

Ilustración 9 – P06, Obrador de Traxpalco SA desmantelado con tareas de remediación realizadas.

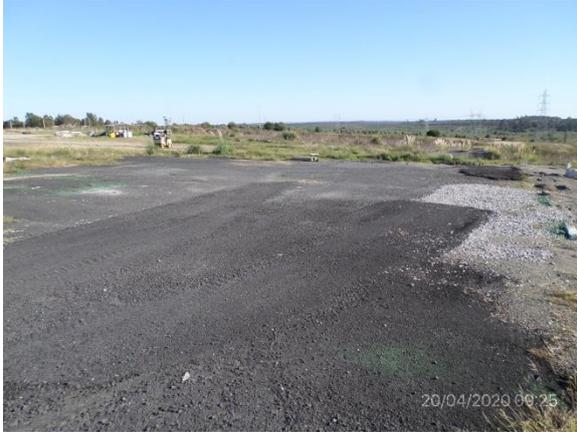
Ilustración 10 – P06, Obrador de Traxpalco SA desmantelado con tareas de remediación realizadas

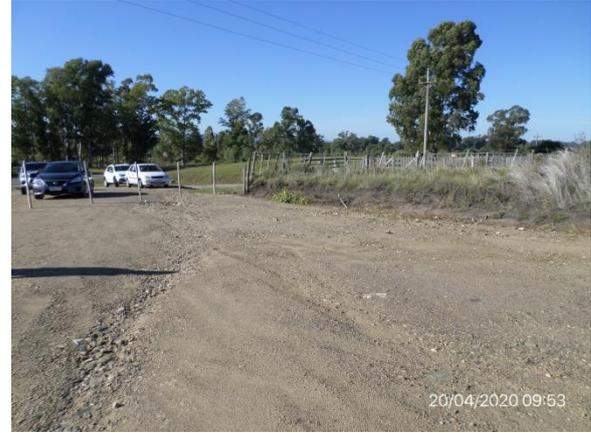
El obrador de CVC SA también desmontado se encuentra en progresiva 87K500 a (-) de Ruta 8, en un predio privado. En el mismo pudimos apreciar algunas mejoras al predio y un acopio de áridos remanente. Tuvimos a la vista una nota de su propietaria fechada el 18/03/2020 en la cual solicita a la empresa CVC SA no realizar las tareas de restauración ni desmontar las explanadas construidas. Asimismo, la propietaria manifestó en esa nota su intención de dejar la fosa séptica operativa.

Ilustración 11 – P07, Obrador de CVC SA desmantelado con tareas de remediación y mejoras realizadas

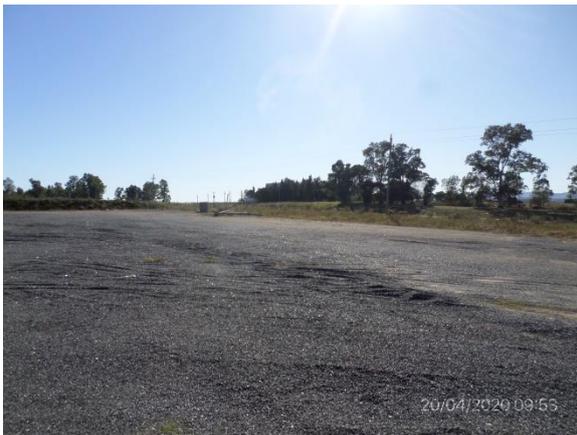
Ilustración 12 – P07, Obrador de CVC SA desmantelado con tareas de remediación y mejoras realizadas

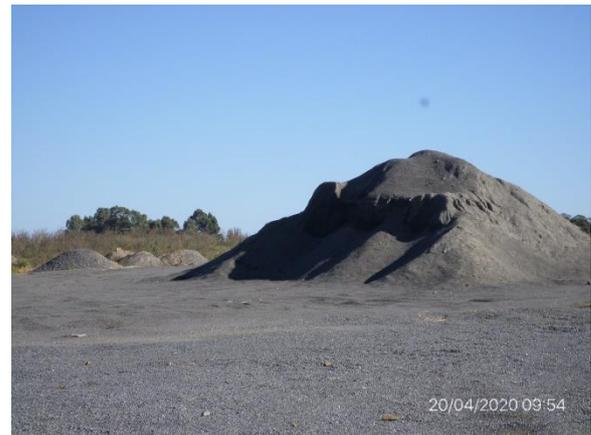
Ilustración 13 – P07, Obrador de CVC SA desmantelado con acopio de áridos a disposición del propietario del predio
