**Informe de Auditoría Ambiental**  
**M/49 - Ampliación de Contratos 02/08/2018 y 29/07/2019**  
**Ítems I a VII, obras en Ruta 1, Ruta 22 y Ruta 54 del**  
**Departamento de Colonia**

Fecha de visita: 16/04/2020

Tipo de Auditoría: Cierre.

RE-GA-802-M49-  
20200416

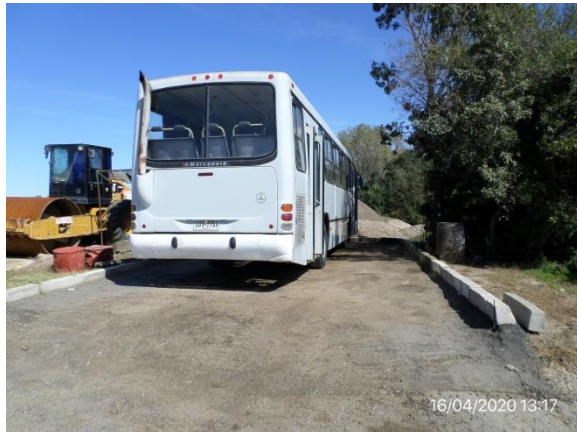
ID: 03	Coordenadas UTM (X – Y)		Progresiva: Ruta 22, progresiva 30K000 a (-), a 2.7 km al este por camino vecinal.	Tipo de NC: 2
	448216	6206019		
<b>Descripción:</b> Verificamos una zona de lavado de maquinaria donde se pueden ver manchas de hidrocarburos infiltrado al terreno contraviniendo el Dec. N° 182/013, constatado en auditoría de seguimiento RE-GA-802- M49 - 20190219. Adicionalmente el instructivo de lavado de maquinaria que se menciona en el PGA, IT 7.1-03, se describen varios procedimientos y operativas que no coinciden con los verificadas in situ.				
<b>Situación actual:</b> Cumplida. La empresa construyó un pavimento asfáltico con pendientes hacia una trampa de efluentes en la zona de lavado.				
<b>Evidencia:</b> Ilustración 4, Ilustración 5

Ilustración 4 – Obrador. Zona de lavado con suelo compactado y dique perimetral

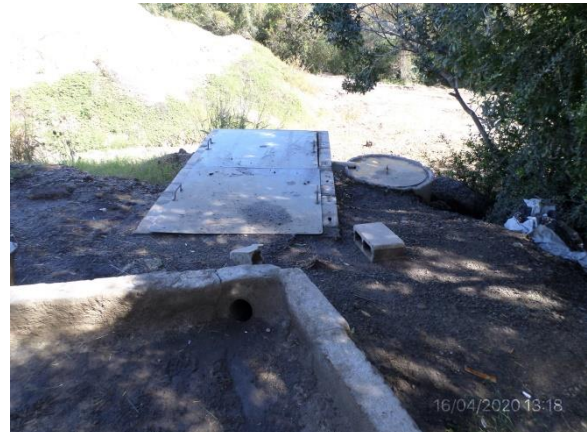
Ilustración 5 – Obrador. Trampa de grasas para aguas de lavado

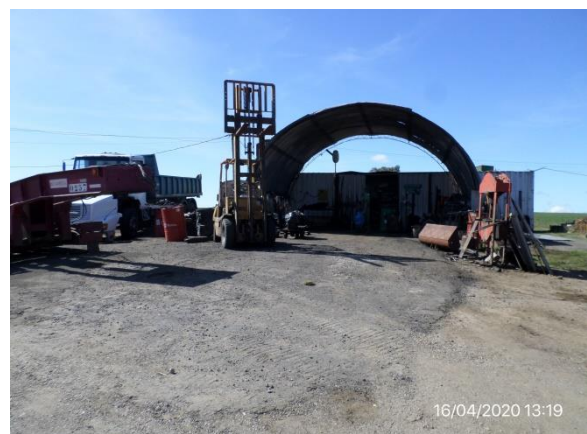
ID: 01	Coordenadas UTM (X – Y)		Progresiva: Ruta 22, progresiva 30K000 a (-), a 2.7 km al este por camino vecinal.	Tipo de NC: 2
	448216	6206019		
<b>Descripción:</b> Evidenciamos zonas contaminadas con restos de hidrocarburos y prácticas de escurrimiento sobre el suelo en el taller, donde percibimos vertidos directos al terreno sin contar con superficies estancas ni barreras de contención para la manipulación de hidrocarburos. La superficie de trasiego de mezclas asfálticas no cuenta con contención ni piso impermeable, contraviniendo los puntos 5.1, 9.2, 9.3 y 10.2 del Manual Ambiental de la DNV.				
<b>Situación actual:</b> Cumplida. La empresa aplicó una capa asfáltica impermeable en la zona de taller para prevenir derrames directos de lubricantes u otros hidrocarburos al terreno. Por otra parte, la empresa realizó análisis de hidrocarburos en el A° Melo, con resultados que no arrojan diferencias aguas arriba y aguas abajo del obrador.

Ilustración 7 – Obrador. Nuevo suelo compactado con recubrimiento bituminoso en zona de taller.

<b>Situación actual:</b>				
<p>Cumplida. La empresa aplicó una capa asfáltica impermeable en la zona de taller para prevenir derrames directos de lubricantes u otros hidrocarburos al terreno.</p> <p>Por otra parte, la empresa realizó análisis de hidrocarburos en el A° Melo, con resultados que no arrojan diferencias aguas arriba y aguas abajo del obrador.</p>				
<b>Evidencia:</b>				
Ilustración 4, Ilustración 6, Ilustración 7, Ilustración 16, Ilustración 17.

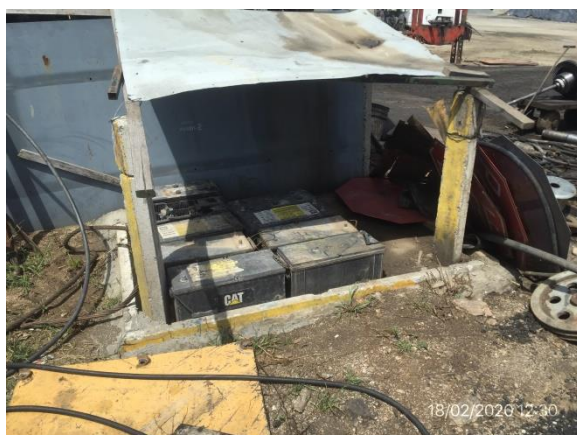
Ilustración 8 – Obrador. Zona de acopio de baterías con techo y envallado perimetral.

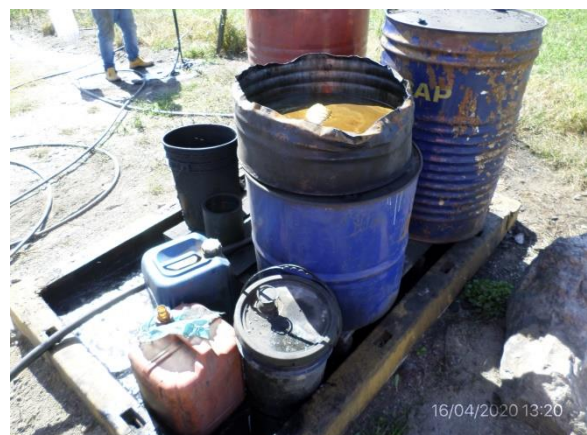
Ilustración 9 – Obrador. lubricantes usados acopiados en bandeja metálica

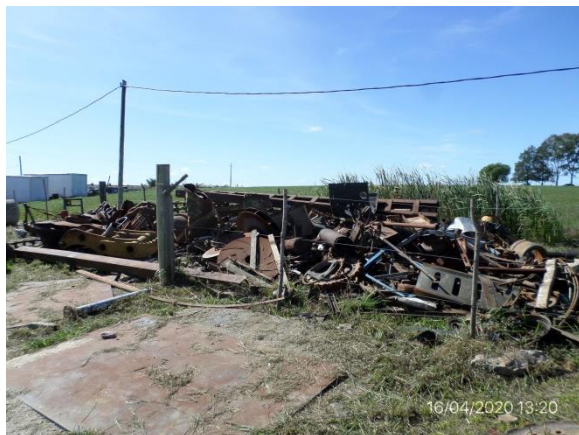
Ilustración 10 – Obrador. Zona de acopio de chatarra ferrosa

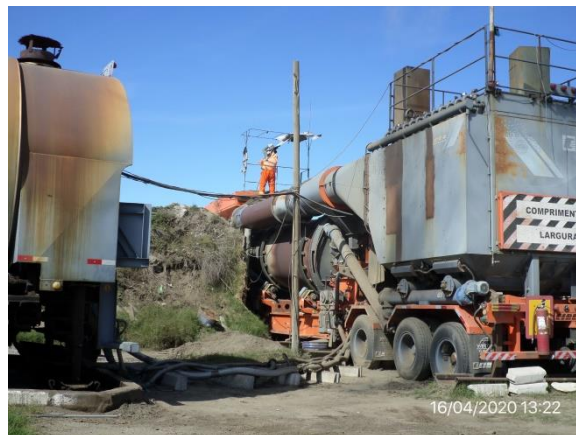
En la Planta Asfáltica se encuentran una cisterna para almacenamiento de diluido asfáltico, un generador a gasoil para la planta y un contenedor para guardar herramientas varias. Cuenta con plataforma impermeabilizada y diques de contención. Sin embargo, hay una zona de conexiones flexibles que está fuera de la zona envallada y sobre suelo natural. Consideramos este aspecto en el apartado 7.4.

ID:01	Coordenadas UTM (X – Y)		Progresiva: 30K000 Ruta 22
	450879	6203565	Código del hallazgo: PEL – 6
<b>Descripción:</b> La tubería de conducción de emulsión asfáltica tiene piezas de conexión fuera de la zona envallada. Corresponde realizar un envallado en esa zona y mejorar ese sector del suelo de forma similar al taller de maquinaria.			
<b>Evidencia (Foto, documento, comunicación personal):</b> Ilustración 11

Ilustración 11 – Obrador. Conexiones flexibles entre tanques de emulsión y planta asfáltica sobre suelo compactado sin envallar.

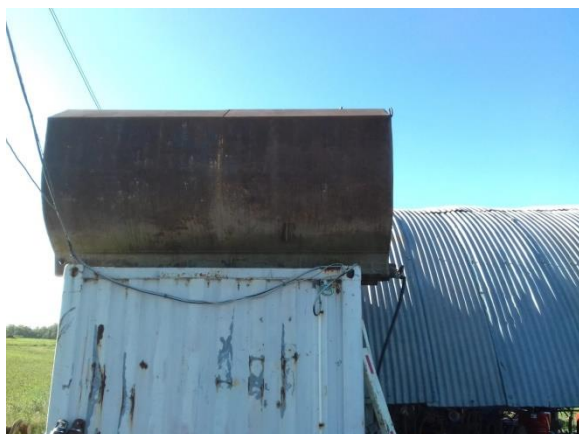
En el campamento, la empresa instaló un tanque elevado de agua no potable – Ilustración 12 – abastecido por camiones cisterna propios de la empresa. Para el riego de áridos para la compactación se utilizó agua proveniente de los cursos de agua cercanos a la obra.

ID: 02	Coordenadas UTM (X – Y)		Progresiva: Ruta 22, progresiva 30K000 a (-), a 2.7 km al este por camino vecinal.	Tipo de NC: 1
	448216	6206019		
<b>Descripción:</b> No se presentó evidencia por parte del auditado de la adjudicación de derechos de uso de agua contraviniendo el Decreto Ley N° 14.859 de 15/12/1978, artículos 44, 46, 47 y 48.				
<b>Situación actual:</b> Cumplida. La empresa discontinuó la explotación del pozo de agua, pasando a transportar agua no potable desde tomas superficiales a un nuevo tanque elevado instalado en el obrador.				
<b>Evidencia:</b> Ilustración 12.

Ilustración 12 – Obrador. Tanque elevado para acopio de agua no potable alimentado desde camiones cisterna

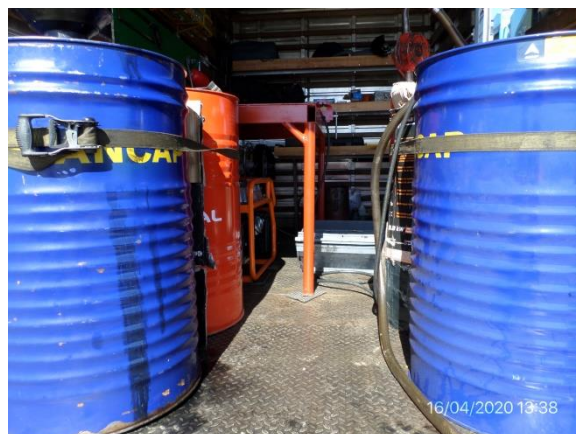
Ilustración 13 – Bandejas metálicas sobre camión taller

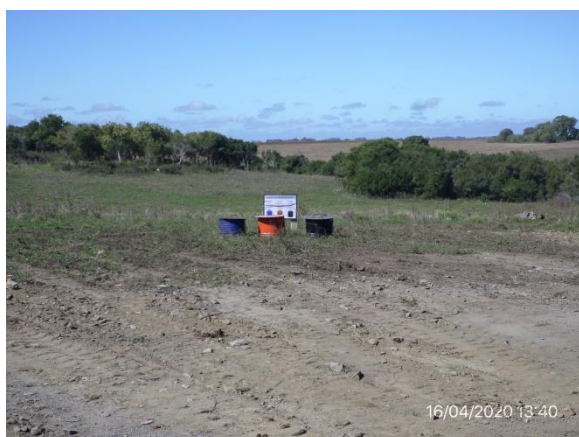
En la misma pudimos constatar que se instauró la segregación de residuos por corriente.

ID: 01	Coordenadas UTM (X – Y)		Progresiva: 30K000 Ruta 22	Tipo de NC: 2
	450879	6203565		
<b>Descripción:</b> La cantera no cuenta con infraestructura suficiente para acopiar y gestionar los residuos, lo cual contraviene los puntos 9.2 y 9.8 del MAV.				
<b>Situación actual:</b> Cumplida. La empresa incorporó tachos para segregar residuos en la cantera.				
<b>Evidencia:</b> Ilustración 14

Ilustración 14 – Cantera, Padrón 18.080 de Colonia, segregación de residuos por tipo de generación

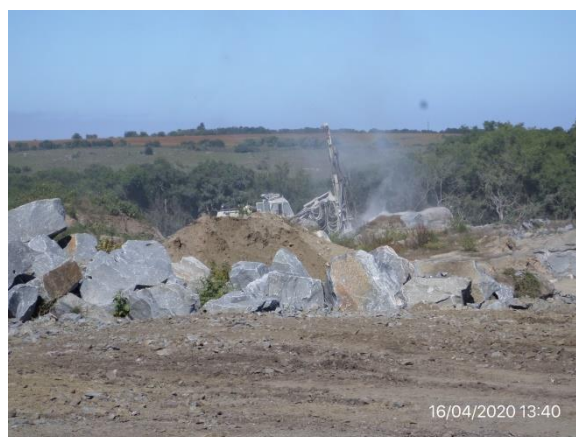
Ilustración 15 – Cantera, Padrón 18.080 de Colonia

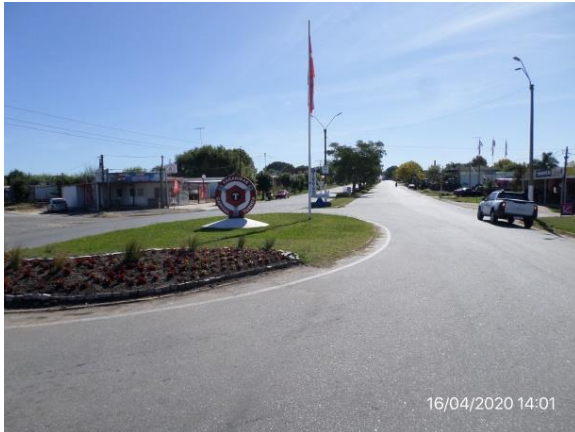
Ilustración 18 – P01b. Inicio de Tramo de obras en Ruta 54 terminado – Tarariras

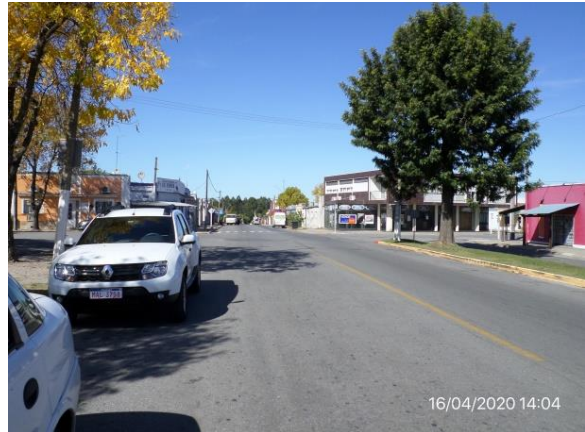
Ilustración 19 – P02b. Fin de Tramo de obras en Ruta 54 terminado - Tarariras

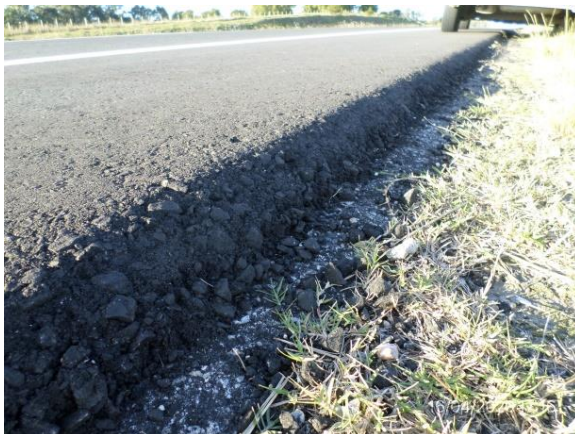
Ilustración 20 – Obras de recapado terminadas en Ruta 1

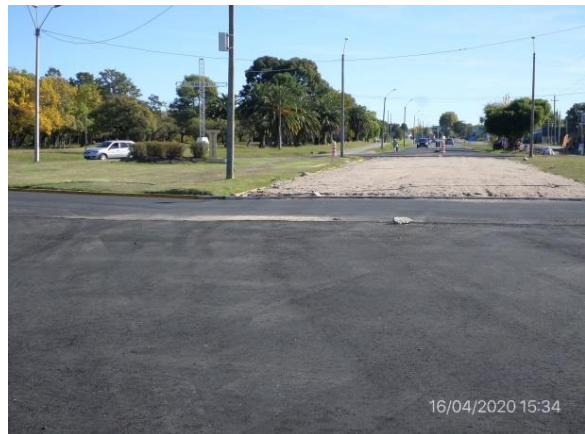
Ilustración 21 – P03. Rotonda en empalme de Ruta 1 con Av. Jose Batlle y Ordoñez. – Colonia del sacramento
