INFORME DE AUDITORÍA AMBIENTAL

RE-GA-802-M72
20200416

M/72 – Modificación de contrato 16/12/2019

“Obra de refuerzo del Puente sobre el A° Cagancha, desafectando del contrato la obra de recapado de 3300m de longitud en el tramo 8 (By Pass Santa Lucía 81K230 – 84K560)”

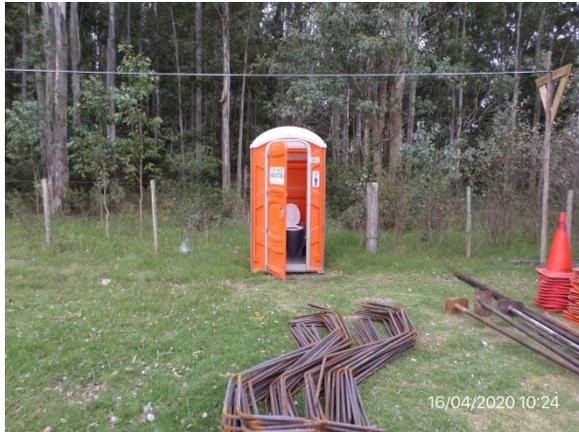
Ilustración 4 – P02, puente sobre A° Cagancha, campamento provisorio.

Durante el desarrollo de la auditoría pudimos observar que las obras en el A^o Cagancha se estaban desarrollando sin haber implementado una correcta infraestructura para el acopio de residuos de forma segregada, según consta en Ilustración 4, Ilustración 5 e Ilustración 7.

Con fecha 25 de abril de 2020, la empresa remitió evidencias de que con posterioridad a la realización de la auditoría se instalaron en el campamento los repositorios para residuos.

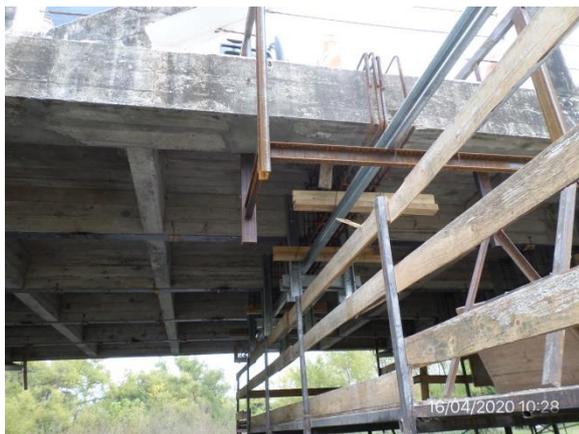
Destacamos que el procedimiento constructivo llevado adelante es amigable con el ambiente al haber constituido una balsa flotante que no afecta el cauce del A^o Cagancha.

Ilustración 6 – P02, puente sobre A° Cagancha, Obras de refuerzo estructura, andamio construido sobre balsa flotante.

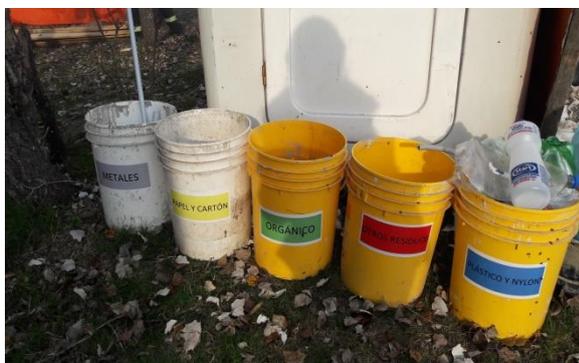
Ilustración 8 – P02, puente sobre A° Cagancha, fotografía remitida por la empresa Serviam SA el 25/04/2020, contenedores de residuos segregados por canal de generación.
