INFORME DE AUDITORÍA AMBIENTAL

RE-GA-802-M72-
20200416

“Rehabilitación y Mantenimiento por niveles de Servicio en Ruta 11, Tramo: Planta urbana de Ecilda Paullier – Atlántida”

Fecha de visita: 16/04/2020

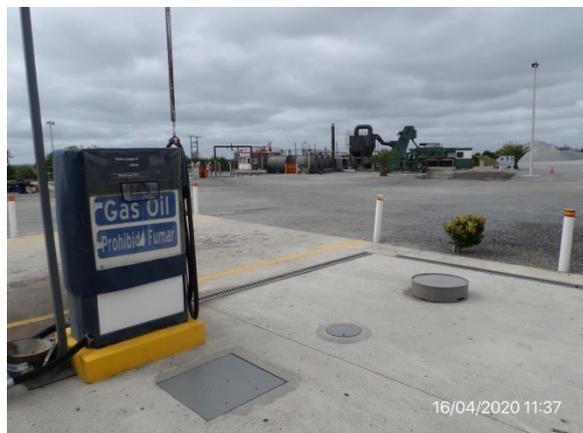
Ilustración 4 – P04, Obrador. Surtidor y tanque enterrado de combustible con reguera para derrames.

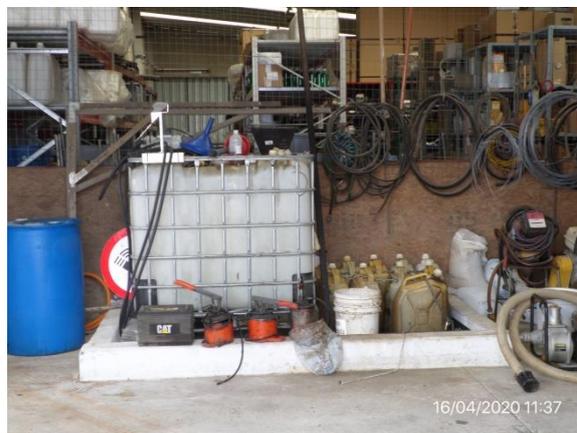
Ilustración 5 – P04, Obrador. Pañol, sector de acopio y trasiego de lubricantes

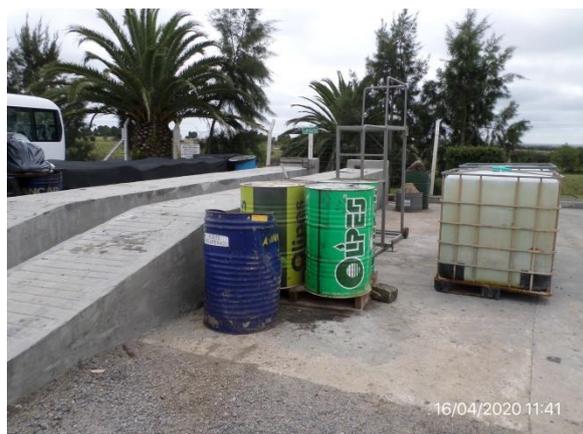
Ilustración 6 – P04, Obrador. Sector de lavado de maquinaria

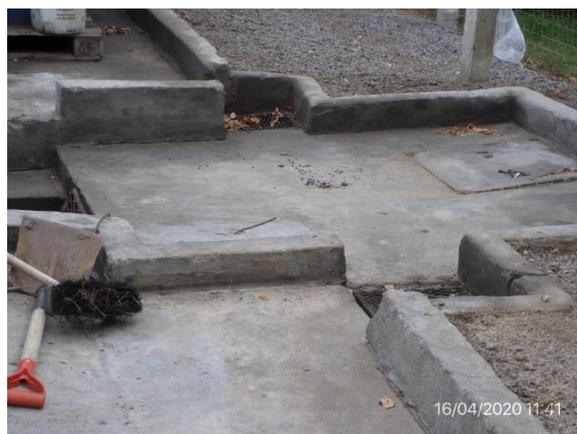
Este obrador cuenta con un sector de lavado de maquinaria dotado de una trampa de grasas y aceites (Ilustración 7, Ilustración 8). Verificamos la limpieza de esta trampa y el acopio en tanques apropiados de las arenas y lodos contaminados

Ilustración 7 – P04, Obrador. Sector de lavado de maquinaria, trampa de grasas

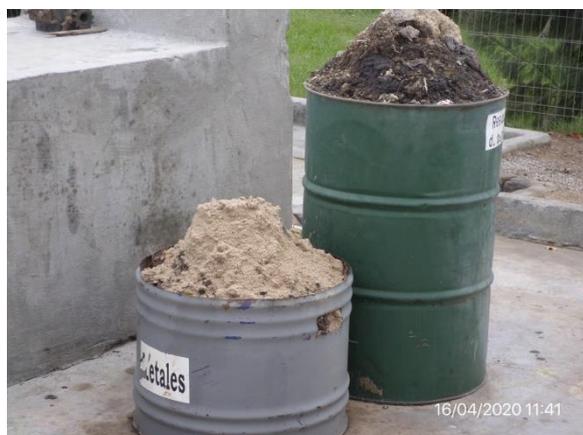
Ilustración 8 – P04, Obrador, acopio de lodos y arenas contaminados de trampa de grasas

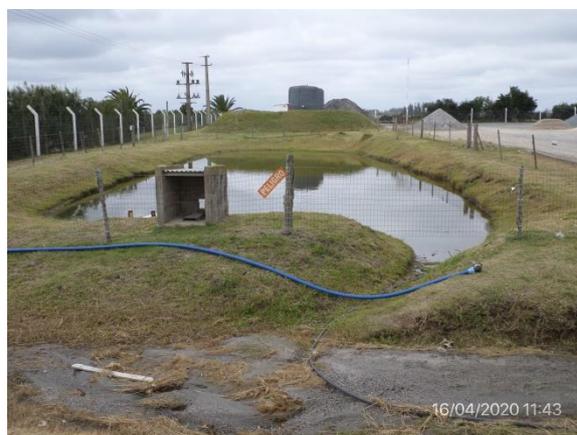
Ilustración 9 – P04, Obrador, laguna de decantación de aguas de lavado

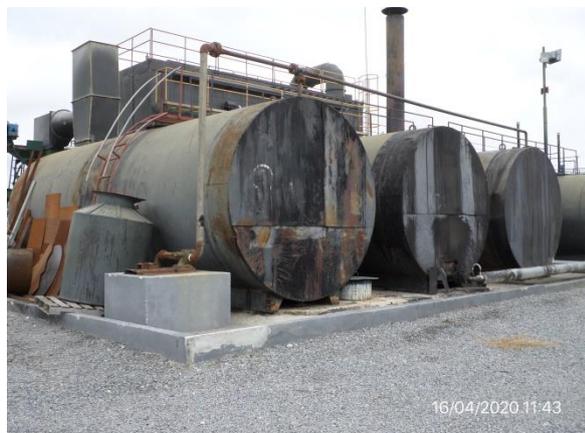
Ilustración 10 – P04, planta asfáltica con envallado perimetral y pavimento perimetral granular

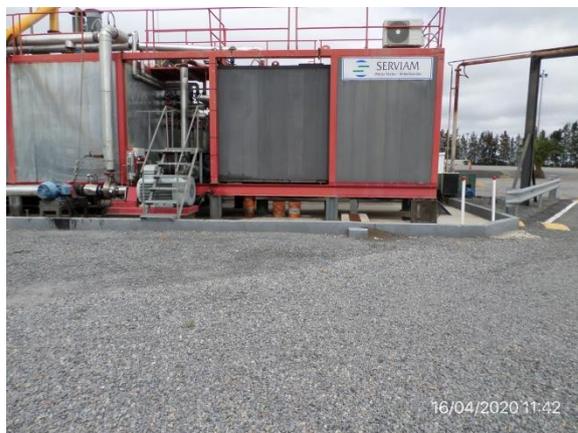
Ilustración 11 – P04, planta asfáltica con envallado perimetral y pavimento perimetral granular

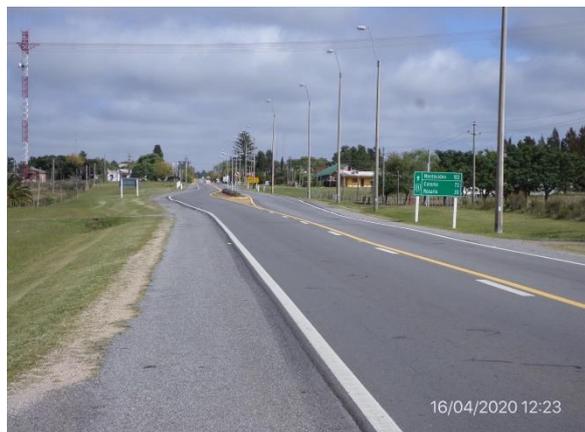
Ilustración 12 – P01, inicio de tramo, planta urbana Ecilda Paullier.

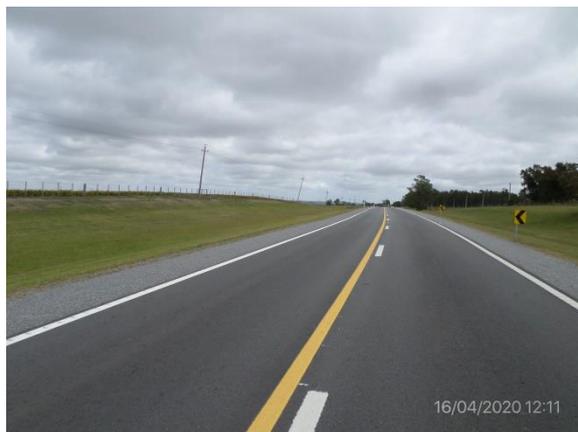
Ilustración 13 – Ruta 11, tramo de obras obligatorias culminado.

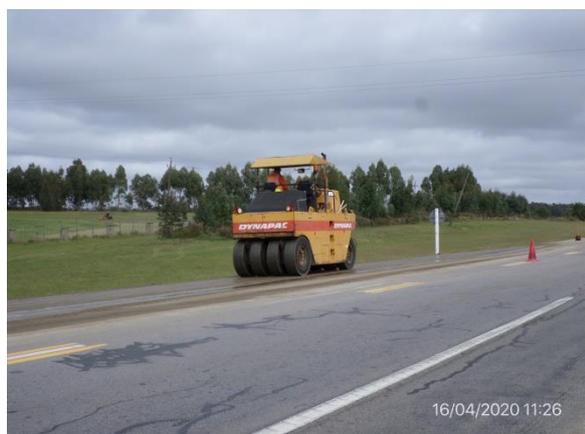
Ilustración 14 – Ruta 11, tramo de obras de mantenimiento rutinario en ejecución

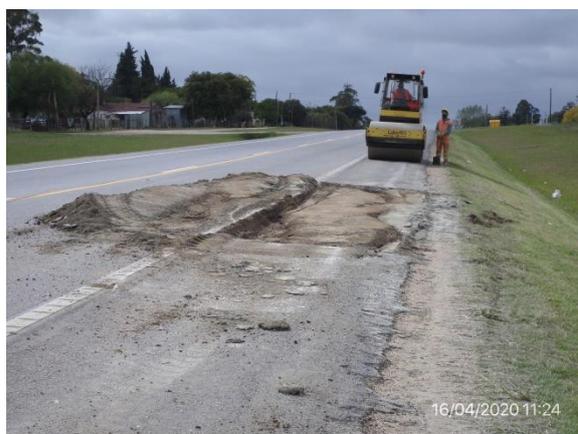
Ilustración 15 – Ruta 11, tramo de obras de mantenimiento rutinario en ejecución
