Informe de Auditoría Ambiental P/40 – Contrato básico 18/12/2018

“Ruta 26, ensanche y refuerzo de los Puentes sobre A° Araujo y Soto”

Tipo de Auditoría: Seguimiento

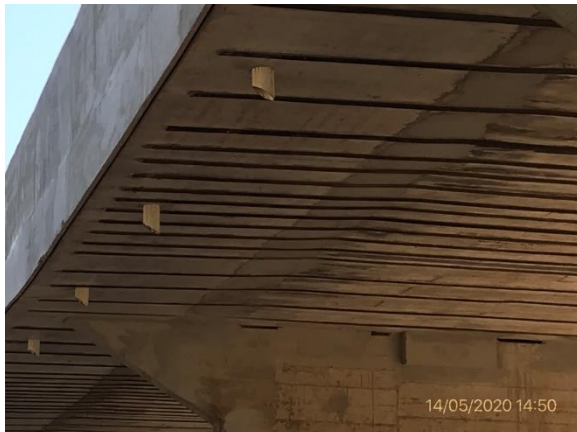
Ilustración 4 – P01, tareas terminadas de refuerzo estructura en puente sobre A° Soto

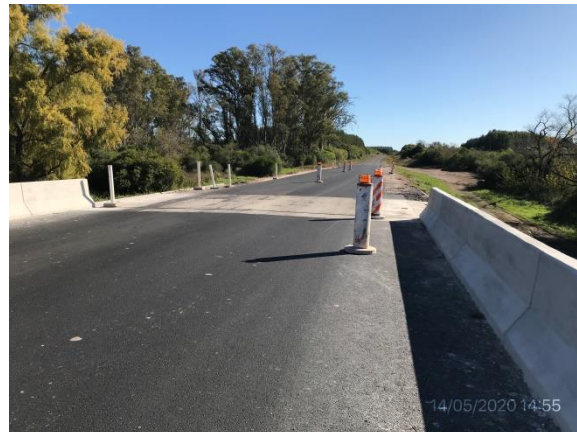
Ilustración 5 – P01, tareas terminadas de carpeta asfáltica sobre puente en A° Soto

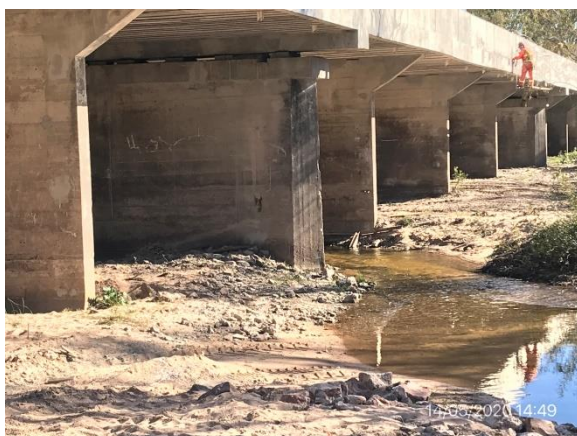
Ilustración 6 – P01, cauce del A° Soto bajo el puente con tareas de limpieza realizadas

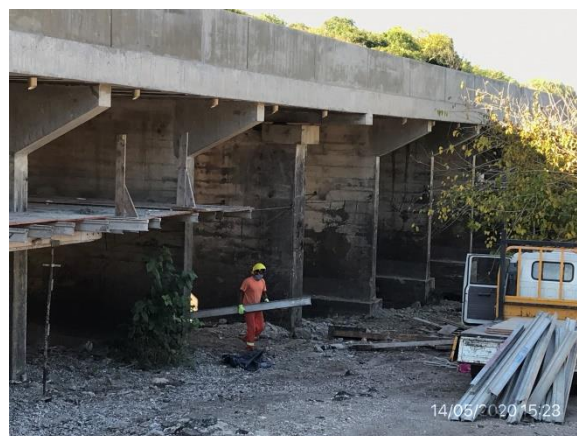
Ilustración 7 – P02. Tareas de refuerzo estructural en puente sobre A° Araujo.

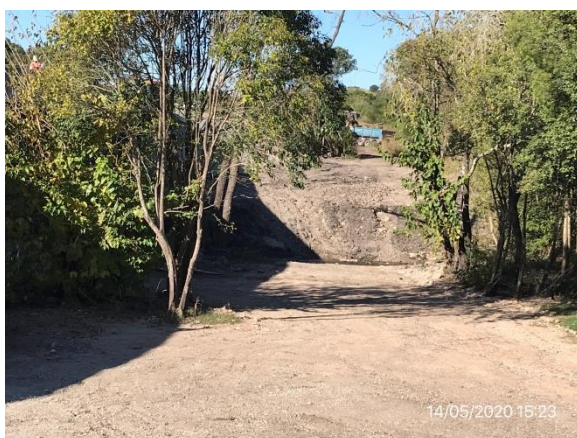
Ilustración 8 – P02. Planicie de inundación del A° Araujo con tareas de limpieza realizadas.

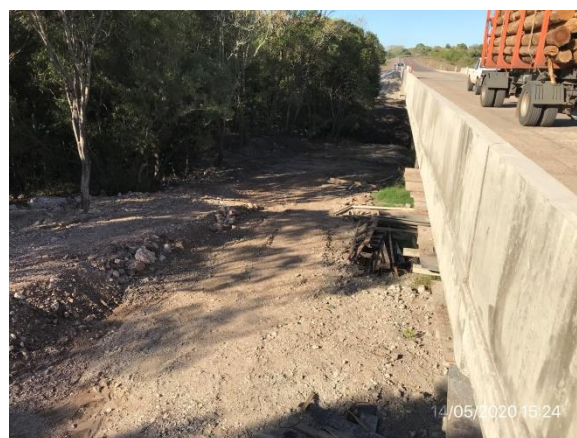
Ilustración 9 – P02. cauce del A° Araujo bajo el puente con tareas de limpieza realizadas
