INFORME DE AUDITORÍA AMBIENTAL

RE-GA-802-C75-
20200513

Informe de Auditoría Ambiental

“Rehabilitación de: i) Ruta 80, tramo entre la Ruta 81 y la Ciudad de Migue; ii) Ruta 81, tramo entre Ruta 80 (Migue) y Ruta 108; iii) Ruta 80 por interior de la ciudad de Migue”

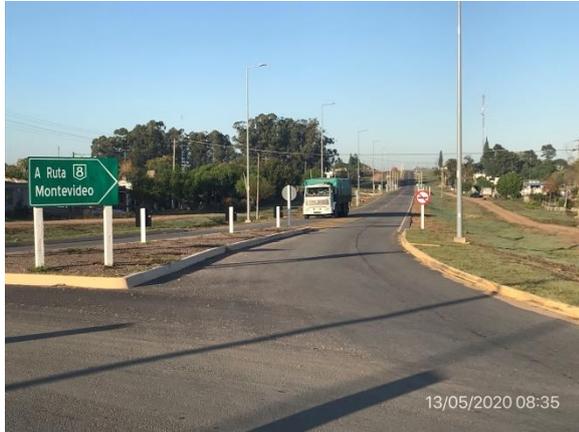
Ilustración 4 – P02, intersección Rutas 80 y 81, Migues.

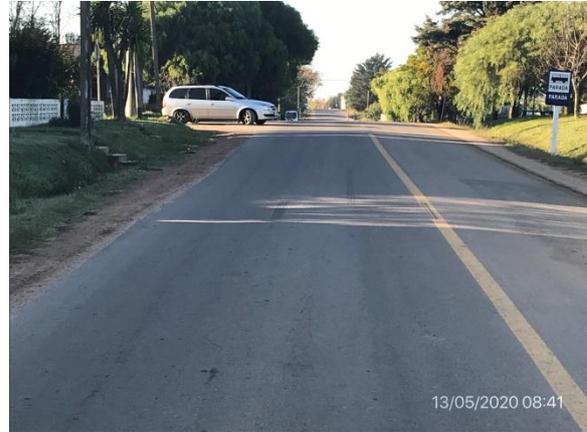
Ilustración 5 – Obras viales terminadas en Ruta 80, planta urbana de Migues

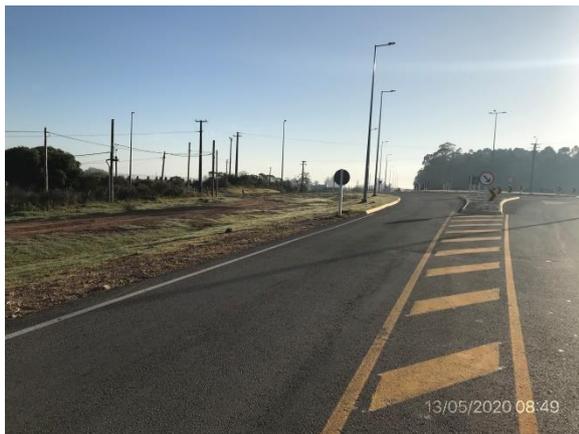
Ilustración 6 – Obras viales terminadas en Ruta 80, planta urbana de Migues

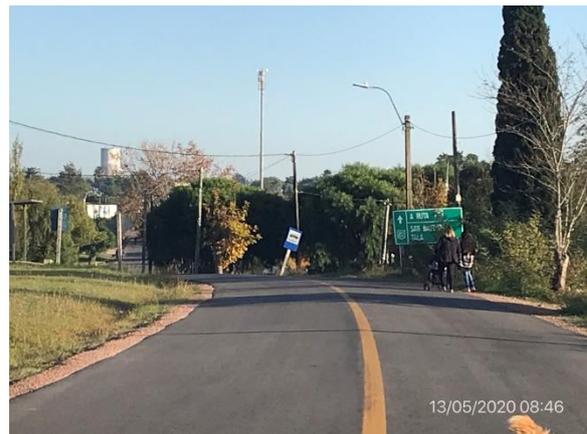
Ilustración 7 – Obras viales terminadas en Ruta 81, planta urbana de Migues

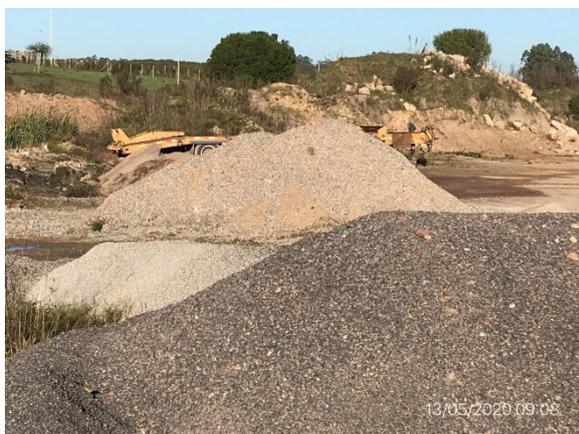
pequeñas reparaciones, área para acopios de áridos, depósito de repuestos, laboratorio, depósitos de emulsiones asfálticas y depósito de combustibles. Al momento de la auditoría, toda la infraestructura está desmantelada y las tareas detalladas en el PRA ejecutadas.

Ilustración 8 – P04, obrador desmantelado. Acopio de áridos cedido a solicitud de propietario del predio

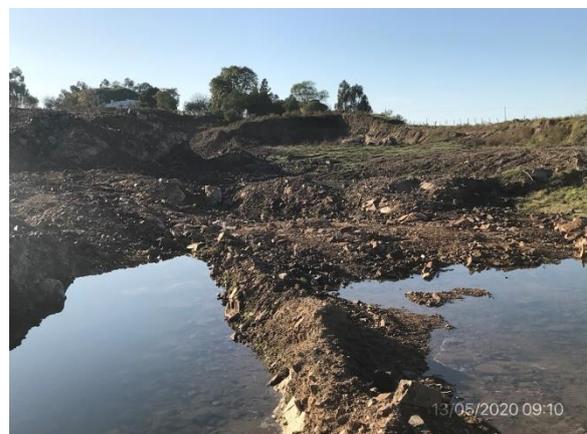
Se trata de una auditoría realizada con las obras terminadas y las infraestructuras desmanteladas. La cantera de tosca se encuentra clausurada con conformidad por escrito acerca de las condiciones de restitución del predio.

Ilustración 9 – P04, cantera desafectada, Ruta 108, progresiva 9K500 a (-). Padrón N° 54354, 9ª SJ, Migues.
