INFORME DE AUDITORÍA AMBIENTAL

RE-GA-802-M62-
20200515

Informe de Auditoría Ambiental

“Obras de Rehabilitación, mantenimiento y mejoras en Rutas 27 y 30”

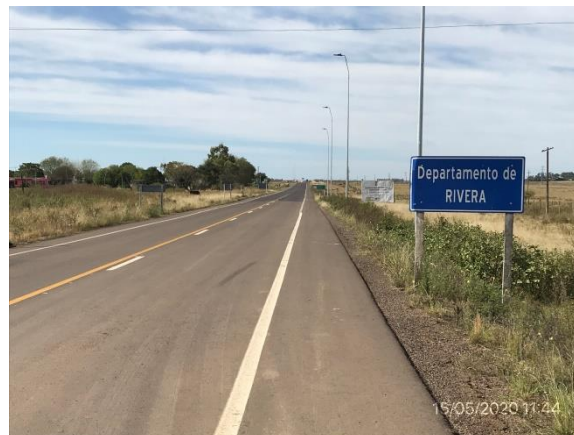
Ilustración 5 – Tramo de obra terminado en Ruta 30

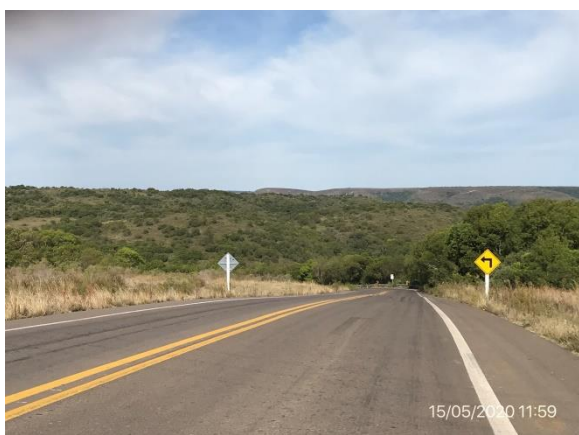
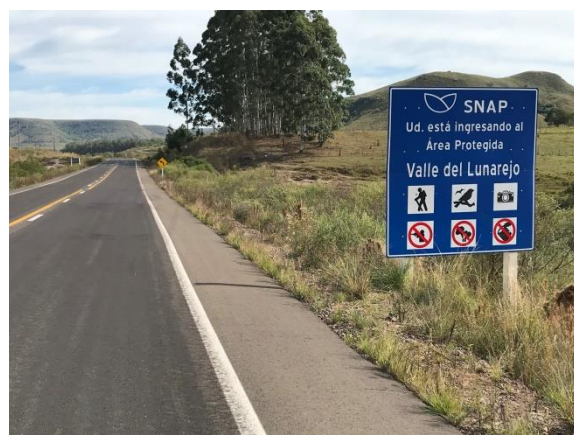
Ilustración 6 – Tramo de obra terminado en Ruta 30, zona protegida SNAP Valle del Lunarejo, Bajada de Pena

Ilustración 7 – Tramo de obra terminado en Ruta 30, zona protegida SNAP Valle del Lunarejo, Bajada de Pena

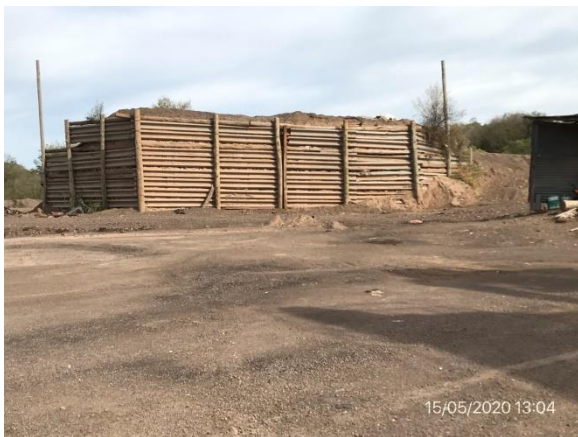
ID: 02	Coordenadas UTM (X – Y)		Progresiva 488K000 de Ruta 5	Tipo de NC: 2
	633625	6571471	Código del hallazgo: EA-04	
Descripción: Se constata que la emisión de polvo generada por la planta trituradora merece ser considerada atendiendo el punto 9.1 del Manual Ambiental para Obras Viales de la DNV.				
Situación actual: Cumplida. La planta trituradora fue desmontada al ser discontinuada la planta asfáltica del obrador.				
Evidencia (Foto, documento, comunicación personal): Ilustración 12

Ilustración 12 – P07. Obrador. Sector de trituración y abastecimiento de planta asfáltica desmontado

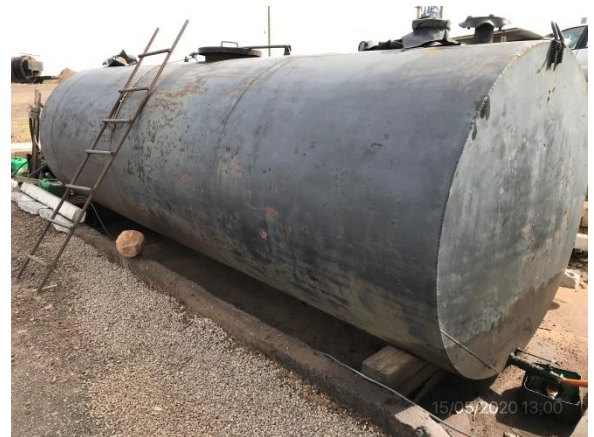
La zona de abastecimiento de combustible cuenta con pavimento impermeable y vallado perimetral, mientras que la zona de acopio de lubricantes cuenta con un techo liviano y vallado.

Ilustración 13 – P07. Obrador. Tanque de combustible envallado

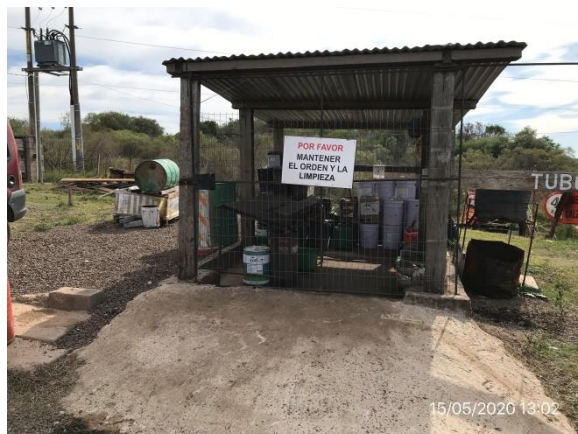
Ilustración 14 – P07. Obrador. Depósito de lubricantes sobre pavimento impermeable y con envallado perimetral

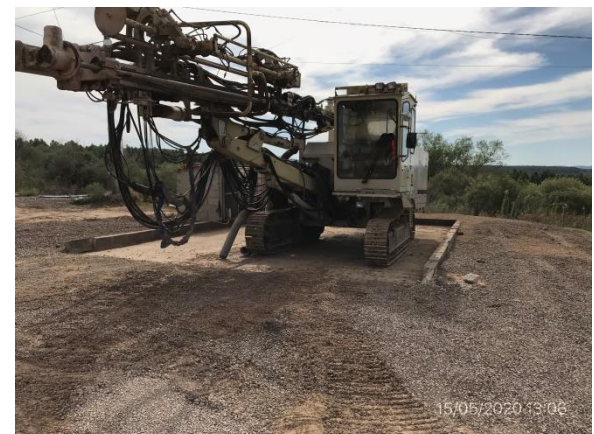
El sector de lavado de maquinaria cuenta con vallado perimetral y fondo con pendientes hacia una trampa de grasas, la empresa retira periódicamente las arenas contaminadas y las acopia para su posterior gestión.

Ilustración 15 – P07. Obrador. Sector de lavado de maquinaria con pavimento impermeable y cordoneta perimetral

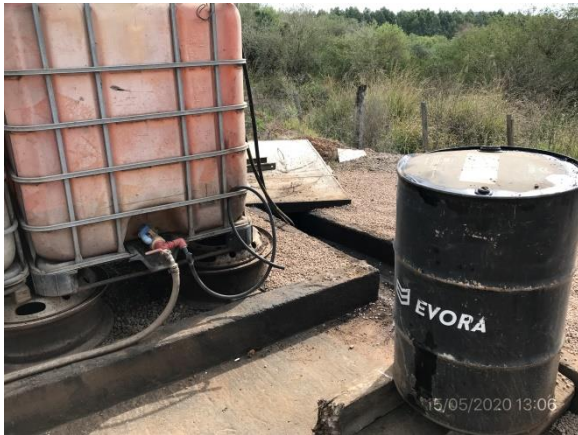
Ilustración 16 – P07. Obrador. Sector de lavado de maquinaria con trampa de grasas.

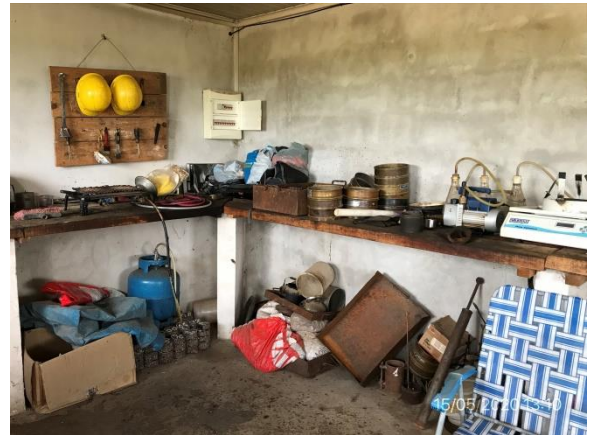
ID: 04	Coordenadas UTM (X – Y)		Progresiva 488K000 de Ruta 5	Tipo de NC: 2
	633625	6571471	Código del hallazgo: EL-06	
Descripción: En el laboratorio de asfalto se detecta que el percloroetileno se almacena bajo techo y sobre plataforma de hormigón, pero no cuenta con contención perimetral, contraviniendo el punto 9.3 del Manual Ambiental para Obras Viales de la DNV. Se debe construir la contención para evitar en caso de derrame, que el producto químico pase a la tierra.				
Situación actual: Cumplida. El laboratorio de asfaltos ha sido desmontado al ser discontinuada la planta asfáltica del obrador				
Evidencia (Foto, documento, comunicación personal): Ilustración 17

Ilustración 17 – P07. Obrador. Laboratorio de asfaltos desmantelado

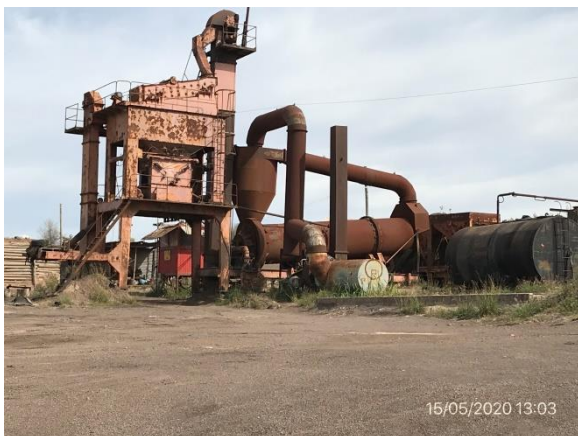
ID: 01	Coordenadas UTM (X – Y)		Progresiva 488K000 de Ruta 5	Tipo de NC: 2
	633625	6571471	Código del hallazgo: EL-06	
Descripción: Si bien la planta asfáltica cuenta con suelo impermeable y diques perimetrales para contener posibles derrames, el suelo del área donde estacionan los camiones cisternas aún no está impermeabilizado. Se detectaron manchas de hidrocarburos en el suelo contraviniendo los puntos 5.1, 9.3, 10.3 del Manual Ambiental de la DNV.				
Situación actual: Cumplida. La planta asfáltica ha sido discontinuada y se encuentra fuera de operación.				
Evidencia (Foto, documento, comunicación personal): Ilustración 18

Ilustración 18 – P07. Obrador. Planta asfáltica discontinuada.

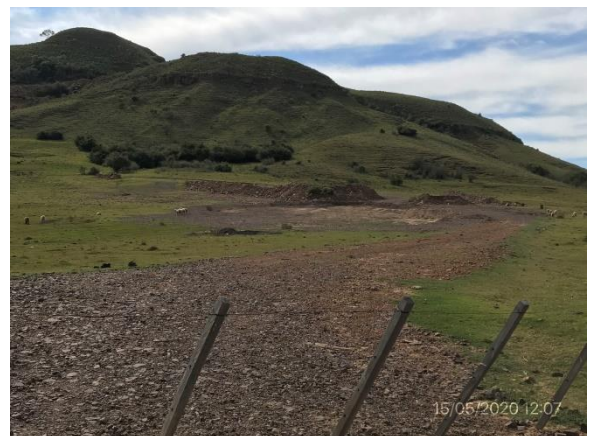
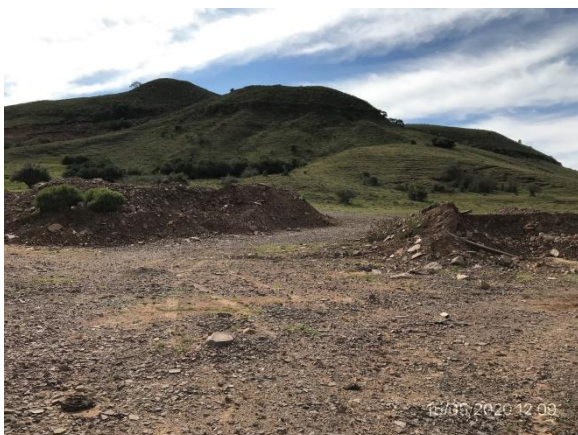
ID: 02	Coordenadas UTM (X – Y)		Progresiva 243K000 a (-), de Ruta 30
	610741	6551519	Código del hallazgo: CMP-08
Descripción:			
La cantera de Ruta 30 progresiva 243K000 a (-) ubicada en el padrón rural N°740 de la 3ª Sección Catastral de Rivera, explotada con AAP y AAO vigentes no se ha dado de baja en el inventario de Canteras de Obra Pública, tampoco se tramitó el cierre ante DINAMA.			
No existe evidencia del consentimiento de DNV/MTOP para posponer las tareas de recuperación ambiental hasta el momento de su abandono definitivo.			
Evidencia (Foto, documento, comunicación personal):			
Comunicación personal.

Ilustración 19 – P10 Cantera, Ruta 30 progresiva 243K000 a (-), padrón rural N°740, 3ª Sección Catastral de Rivera,

Ilustración 20 – P10 Cantera Ruta 30 progresiva 243K000 a (-), Padrón N°740, 3ª Sección Catastral de Rivera

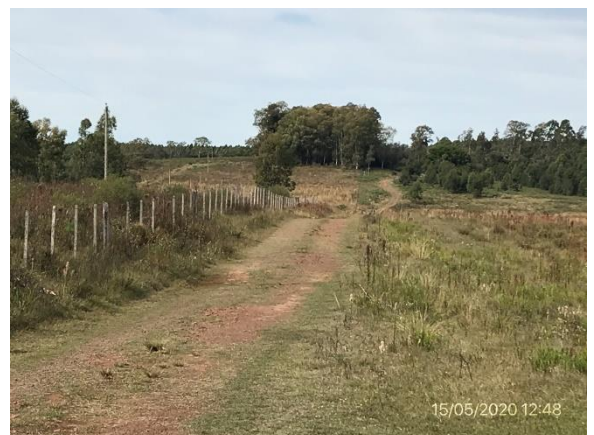
ID: 04	Coordenadas UTM (X – Y)		Progresiva 479K000 a (+), de Ruta 5
	633361	6561116	Código del hallazgo: CMP-08
Descripción: La cantera de Ruta 5 progresiva 479K000 a (+), padrón rural N°439 de la 2ª Sección Catastral de Rivera, que fue explotada con AAP y AAO vigentes no se dio de baja del inventario de Canteras de Obra Pública ni se tramitó el cierre ante DINAMA. No existe evidencia del consentimiento de DNV/MTOP para posponer las tareas de recuperación ambiental hasta el momento de su abandono definitivo.			
Evidencia (Foto, documento, comunicación personal): Comunicación personal.

Ilustración 21 – P08 Cantera Ruta 5 progresiva 479K000 a (+), padrón rural N°439, 2ª Sección Catastral de Rivera
