INFORME DE AUDITORÍA AMBIENTAL

RE-GA-802-M48-
20200528

Informe de Auditoría Ambiental

“Mantenimiento por niveles de servicio de Ruta N° 1, tramo Accesos a Montevideo – 67km600 (I. Reparación de estructura metálica del tablero y estructura principal; II. Arenado y pintado total de la estructura metálica debajo de nivel de vereda en todas las zonas; III. Mantenimiento rutinario y apertura del tramo giratorio)”

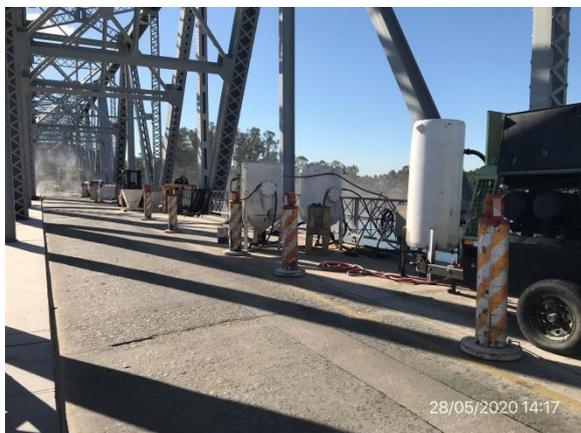
En el frente de obras, pudimos comprobar las tareas de arenado para preparar las superficies metálicas previo a la pintura. Comprobamos que el procedimiento de arenado se realiza considerando que el residuo es inerte, según lo que detalla el PGA de la obra. Esto hace que no se tomen medidas para la recolección de ese residuo sólido, lo cual genera comentarios que recogemos en el apartado 7.

Al no haber una AAP concedida por DINAMA, no es posible emitir un juicio sobre la validez del punto 6 del PGA de la obra, que considera como inertes los residuos generados en el procedimiento de arenado que caen al curso del río Santa Lucía.

ID: 02	Coordenadas UTM (X – Y)		Progresiva: 21K700, Ruta 1	Tipo de NC: 2
	559027	6150503	Código del hallazgo: RS – 3, RS – 8	
Descripción: No hay evidencia de que los residuos de pintura arrastrados por el procedimiento de arenado puedan considerarse inertes, según lo establece el punto 6 del PGA – Gestión Ambiental y Social del Proyecto - de la empresa Grinor SA, ni requieran alguna medida de mitigación para su contención. Este punto deberá formar parte de la solicitud de la AAP que se menciona en ID 01.				
Evidencia (Foto, documento, comunicación personal): PGA de la obra de Junio 2019. Ilustración 4, Ilustración 6.

Ilustración 4 – Obras de arenado y pintura en puente metálico sobre Punte Santa Lucía

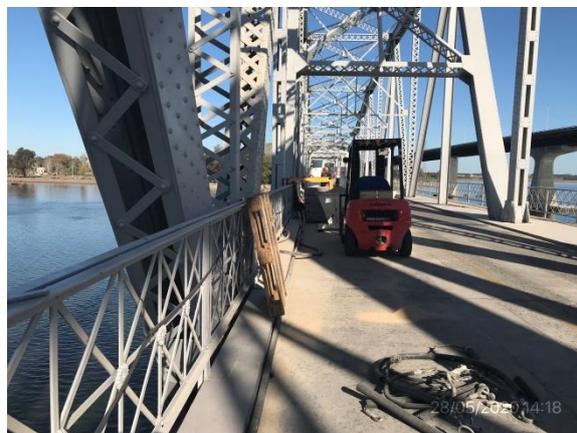
Ilustración 5 – Obras de arenado y pintura en puente metálico sobre Punte Santa Lucía

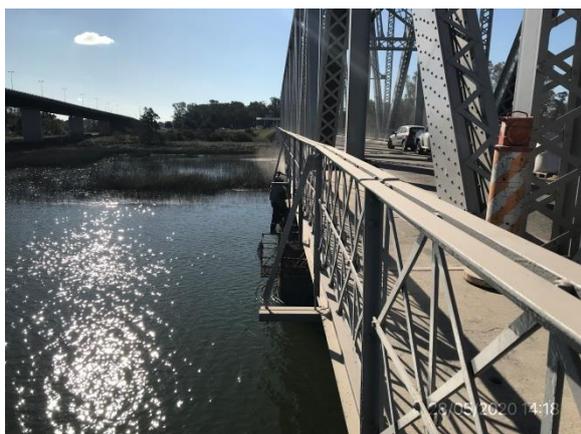
Ilustración 6 – Obras de arenado y pintura en puente metálico sobre Punte Santa Lucía

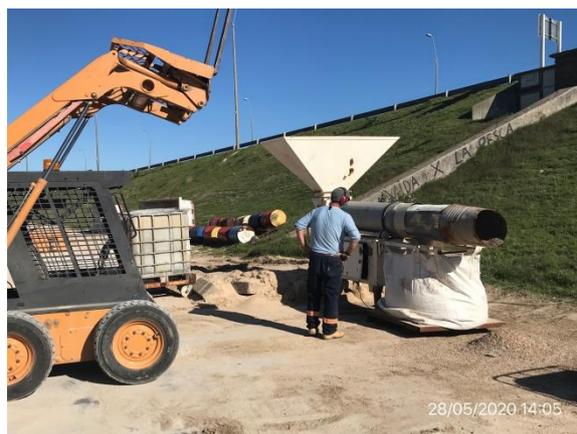
Ilustración 7 – P03, Obrador. Acopio de arena zarandeada y secada para arenado

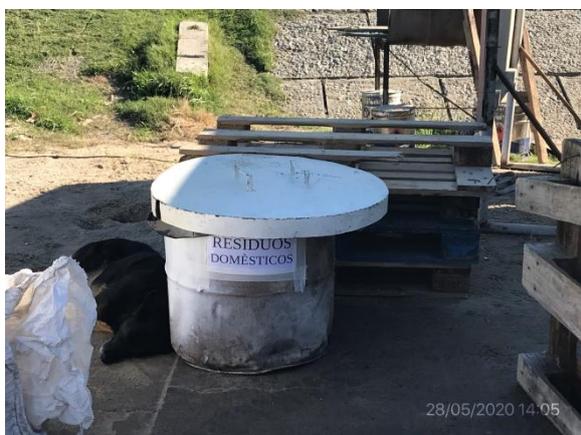
Ilustración 8 – P03, Obrador. Acopio de residuos asimilables a domésticos

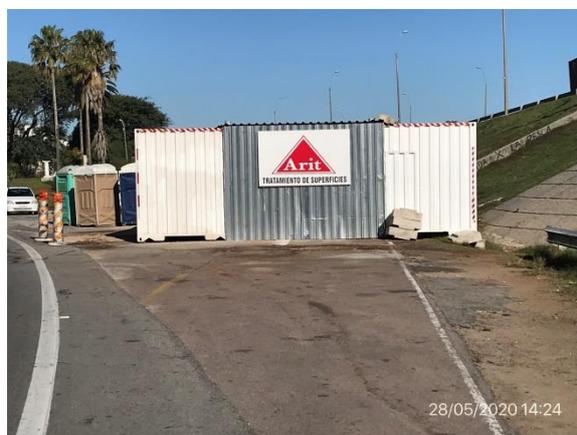
Ilustración 9 – P03, Obrador. Contenedor de pinturas de subcontratista Arit SRL que brinda el servicio de arenado y pintado

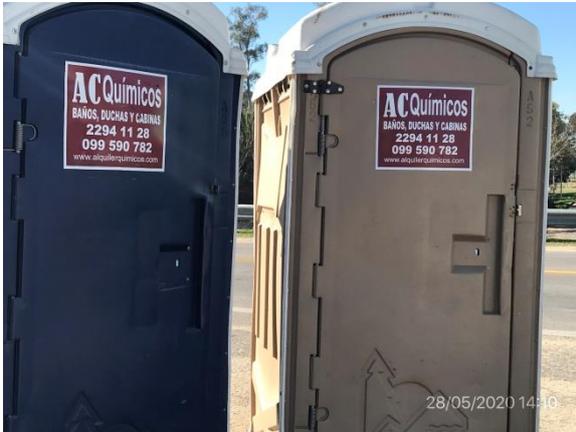
Ilustración 10 – P03, Obrador, baños químicos con servicio de AC Químicos

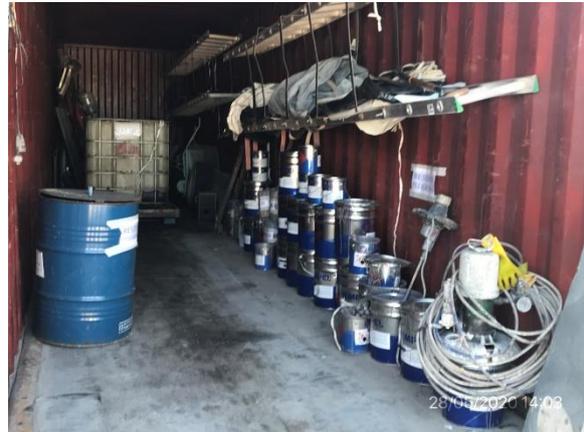
Ilustración 11 – P03, Obrador. Depósito de maquinaria y envases de pintura llenos y en uso en contenedor cerrado

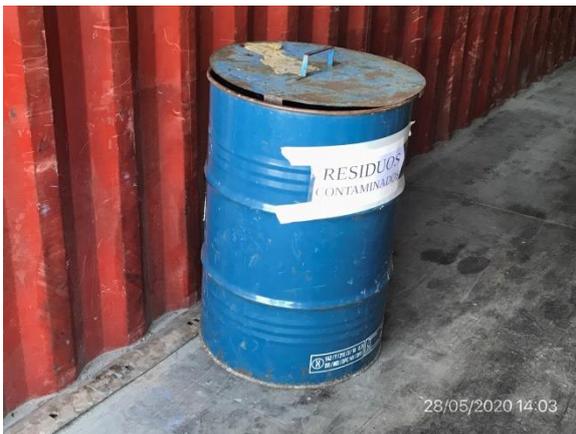
Ilustración 12 – P03, Obrador. Acopio de residuos Cat. 1 según Dec. 182/013 en contenedor cerrado

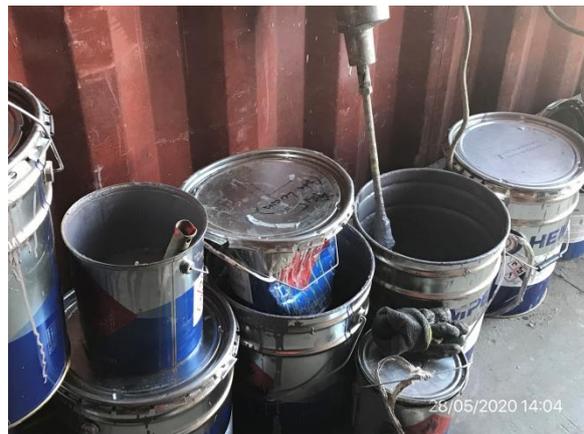
El obrador provisorio es de pequeño porte y cuenta con baños químicos y contenedores para depósitos y oficinas, y algunos sectores para acopio de residuos de forma segregada. En el mismo, la subcontratista Arit SA cuenta con un contenedor - Ilustración 13 – donde acopia equipos y materiales.

Ilustración 13 – P03, Obrador. Acopio de envases vacíos de pinturas en contenedor cerrado

Sugerimos incorporar al PGA el procedimiento establecido por el proveedor de pinturas y diluyentes del proveedor Leonortex S.A. – Pinturas HEMPEL para realizar la disposición final de los envases de pintura y diluyentes usados.
