Informe de Auditoría Ambiental

M/53 – Ampliación de contrato 30/05/2018 y Modificación de contrato 29/01/2019

“Reciclado de Ruta 34, tramo Ruta 87 (43K200) – Interbalnearia (49K000) y recapado en Av. de las Instrucciones entre Br. Aparicio Saravia y Av. Belloni”

Tipo de Auditoría: Cierre.

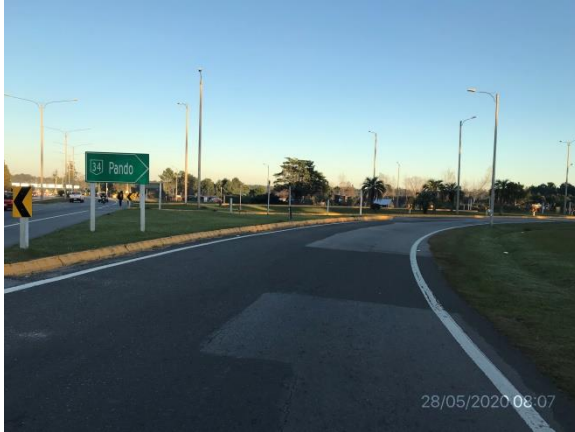
Ilustración 4 – P02 – fin de tramo, Ruta 37 progresiva 49k000, intersección con Ruta Interbalnearia

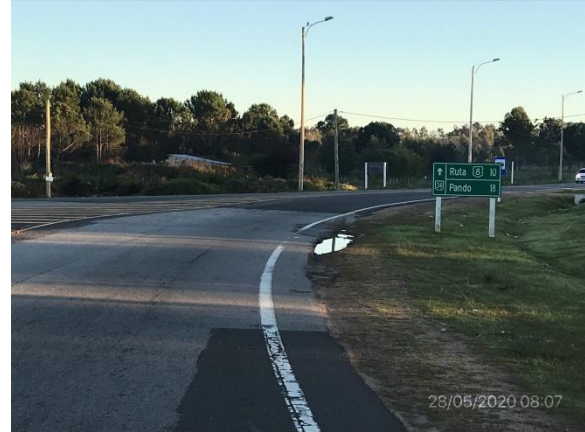
Ilustración 5 – Obras de bacheo de Ruta 34 terminadas

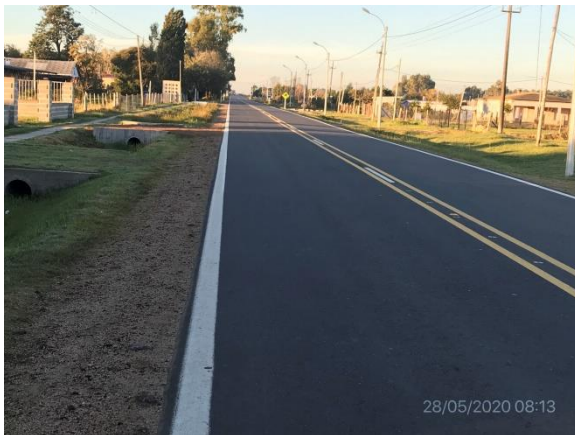
Se comprueba además que los taludes han sido conformados de acuerdo a las condiciones de proyecto y protegidos con un nuevo empastado y que la vegetación arbustiva ha sido retirada.

Asimismo, se constata que la faja está exenta de escombros y de materiales no utilizados.

Ilustración 6 – Obras de recapado de Ruta 34 terminadas, con recuperación ambiental de la faja culminada

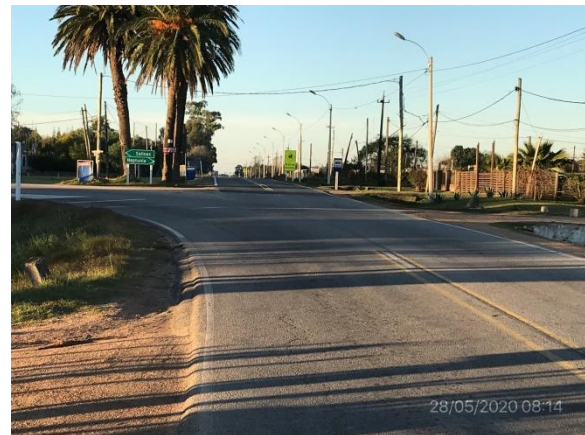
Ilustración 7 – P01, inicio de tramo, Ruta 34 progresiva 43K200 rotonda proyectada sin ejecutar en intersección con Ruta 87,

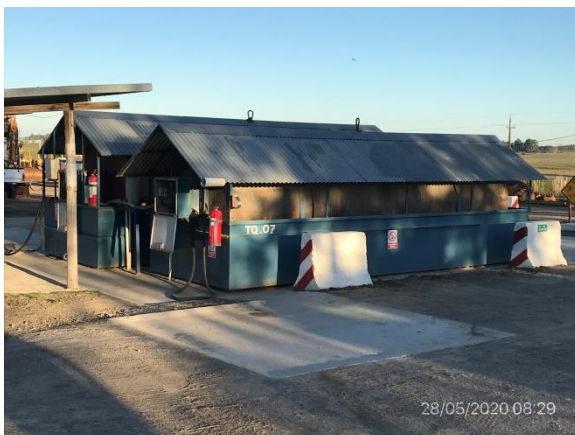
Además, el obrador cuenta con una zona de abastecimiento de combustible envallada para prevenir derrames y bajo techo. Tanto los depósitos de emulsión asfáltica como la planta asfáltica cuentan con zonas envalladas, esta última, no se encuentra en operación al momento de la auditoría, pero se observa que cuenta con un filtro de mangas para la retención del material particulado.

Ilustración 8 – P03. Obrador. Depósitos de combustible con envallado y techo.

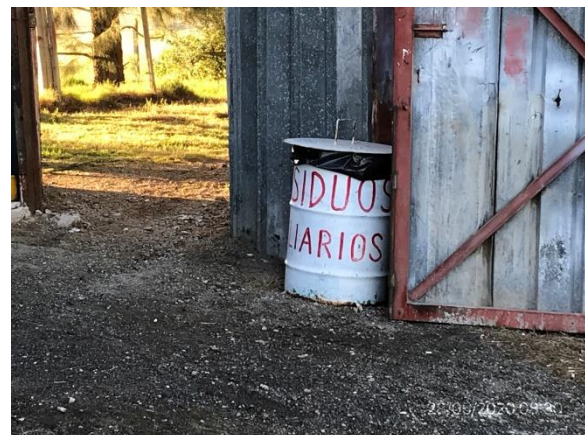
Ilustración 9 – P03. Obrador, acopio de residuos asimilables a domésticos

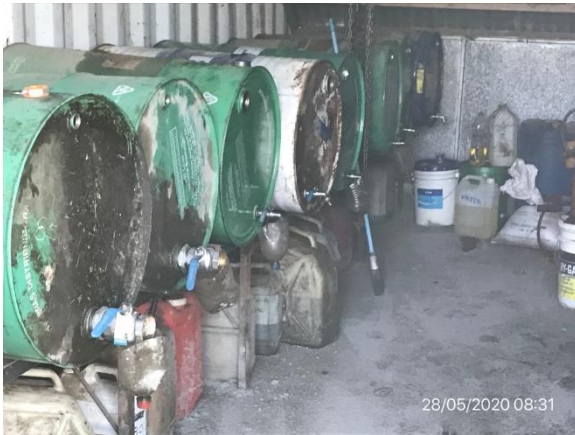
Ilustración 10 – P03. Obrador, sector techado y evallado para trasiego de lubricantes

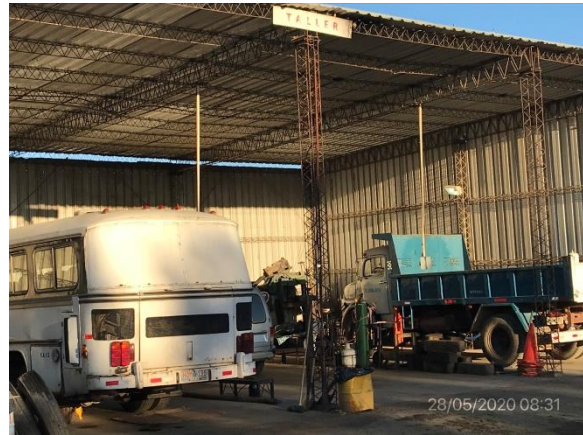
Se comprueba que la zona de talleres cuenta con pavimento impermeable y que la zona de lavado de camiones está provista de un sistema de retención y filtrado de hidrocarburos.

Ilustración 11 – P03. Taller techado con pavimento en hormigón.

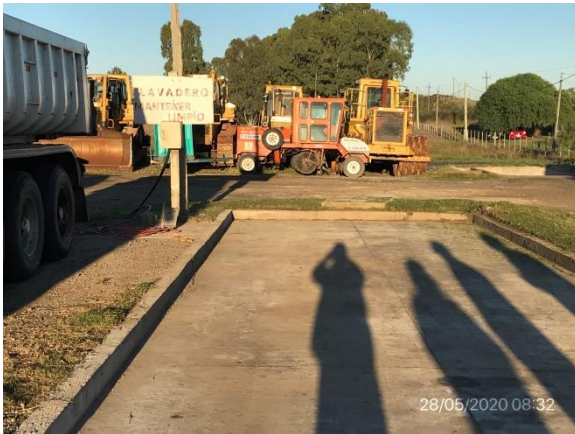
Ilustración 12 – P03. Obrador. Sector para lavado de camiones con pendientes hacia sistema de decantación.

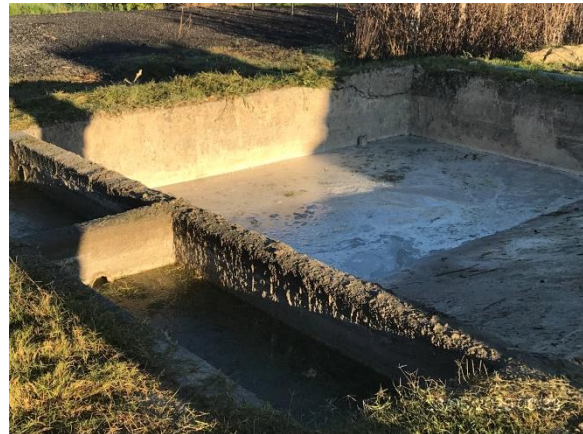
Ilustración 13 – P03. Obrador Sector para lavado de camiones mixer

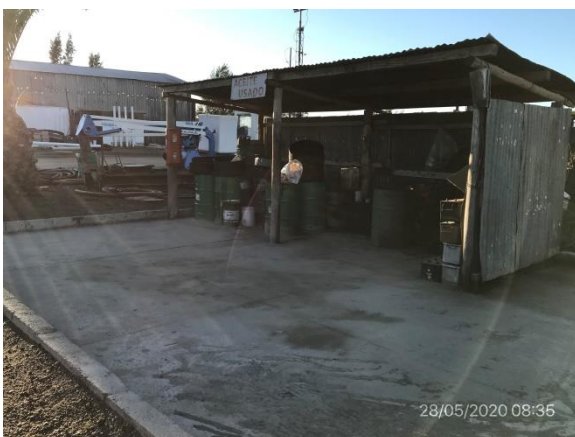
Ilustración 14 – P03. Obrador, acopio envallado de lubricantes usados

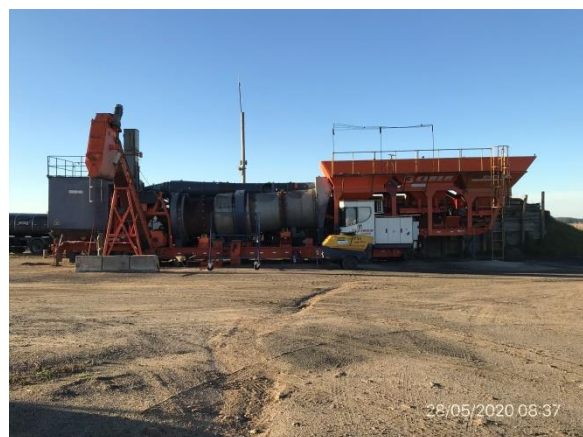
Ilustración 15 – P03. Obrador, planta asfáltica fuera de operación, en tareas de mantenimiento.

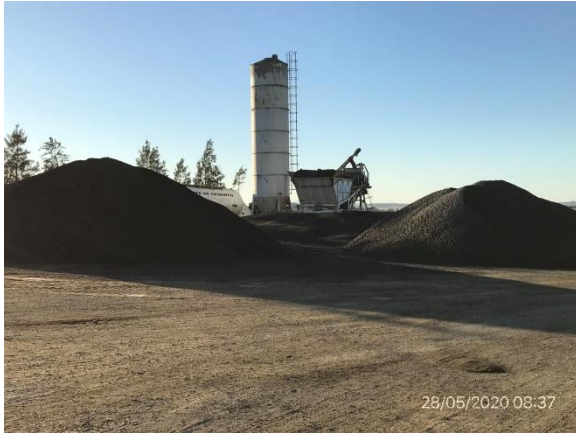
Ilustración 16 – P03. Obrador, sector de acopio de áridos

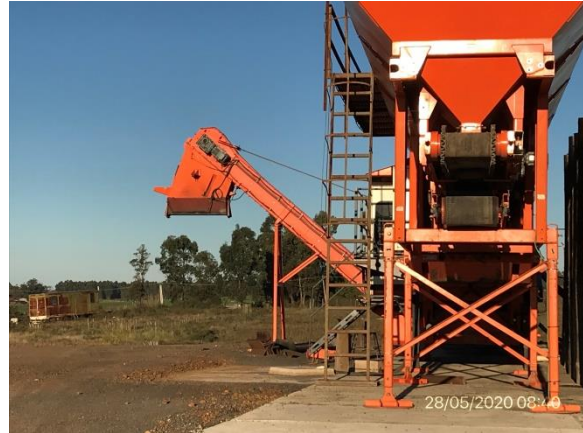
Ilustración 17 – P03. Obrador, planta asfáltica con filtro de mangas
