**Informe de Auditoría Ambiental**  
**P/40 – Ampliación de contrato 29/11/2019**  
**“Construcción de un nuevo puente sobre el Arroyo Malo  
en Ruta 5 progresiva 334K500 y demolición del existente”**

Fecha de visita: 15/05/2020

Tipo de Auditoría: Seguimiento.

RE-GA-802-P40-  
20200515

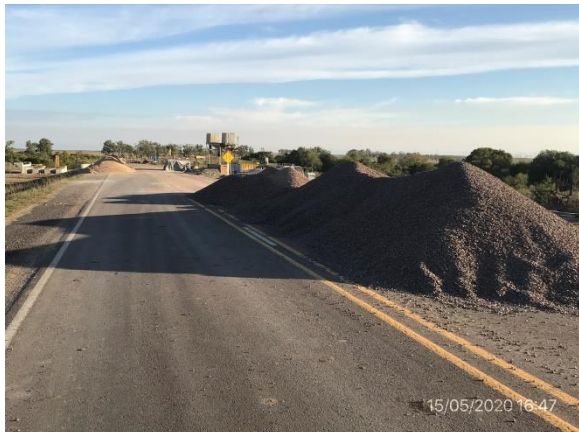
Ilustración 4 – P01, acceso de Ruta 5 a puente sobre A° Malo cerrado al tránsito

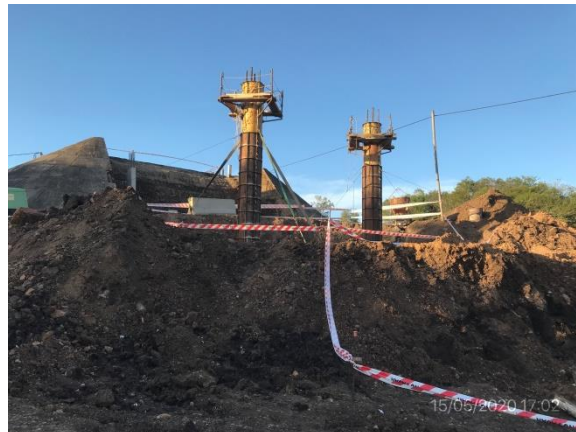
Una vez realizada la demolición del viejo puente, el retiro de escombros se realizó en camiones con volcadora, para luego ser trasladados a un terreno privado con el fin de servir como relleno. Se tuvo a la vista la nota con fecha 10/03/2020 donde los propietarios del predio, padrón 9.709 solicitaron los escombros a la empresa SACEEM.

Ilustración 5 – P01, viejo puente sobre A° Malo demolido

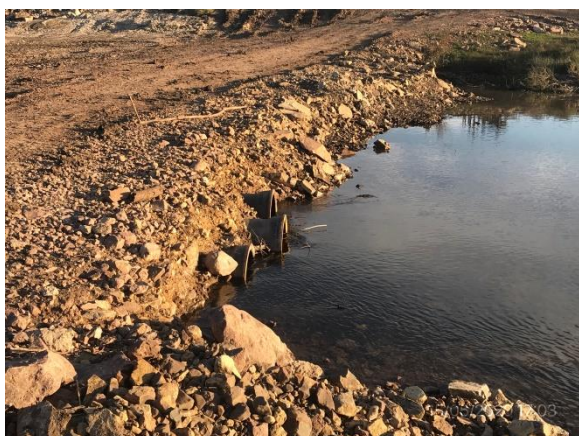
Ilustración 6 – P01, atagüa en A° Malo

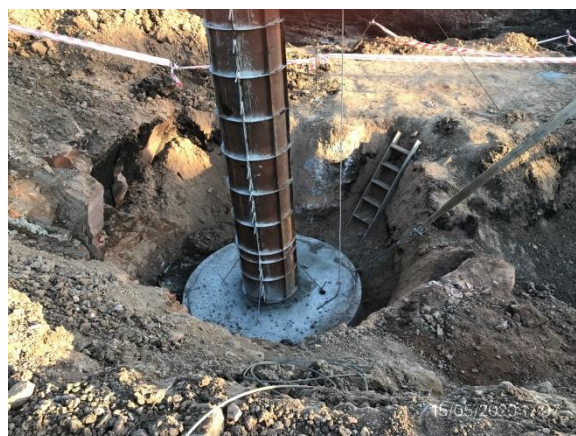
Ilustración 7 – P01, nuevas cimentaciones en construcción para nuevo puente sobre A° Malo.

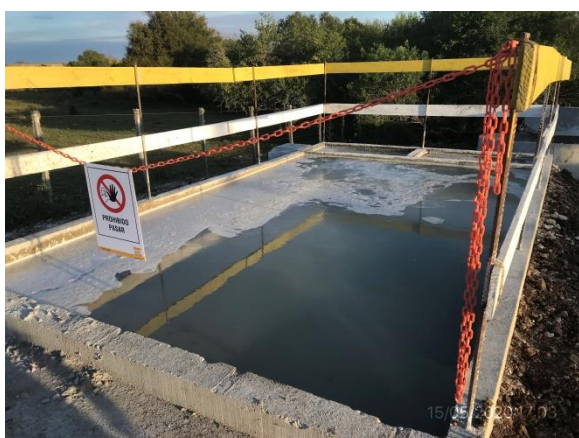
Ilustración 8 – P02. Obrador. Pileta impermeable para lavado de camiones mixer.

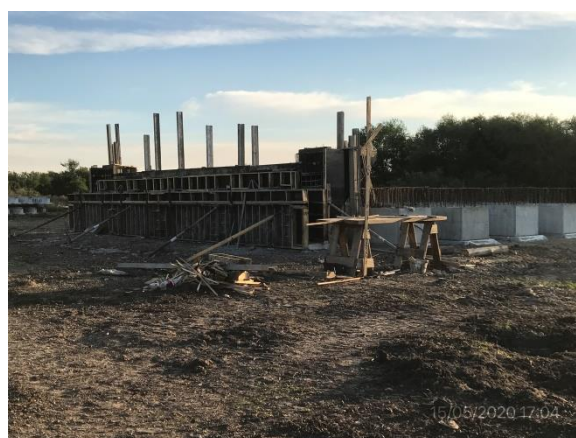
Ilustración 9 – P02. Obrador, acopio de prefabricados de hormigón en sitio.

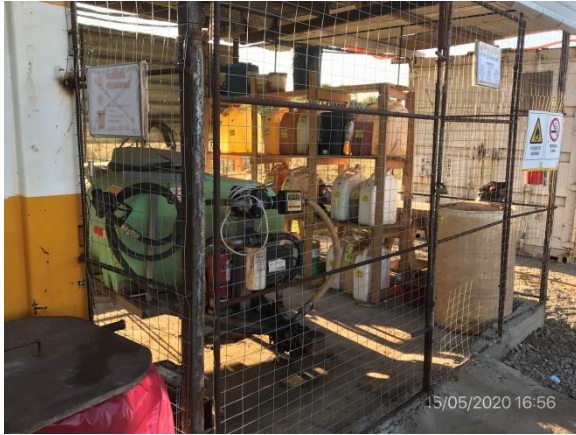
Ilustración 10 – P02. Obrador, acopio envallado de lubricantes nuevos

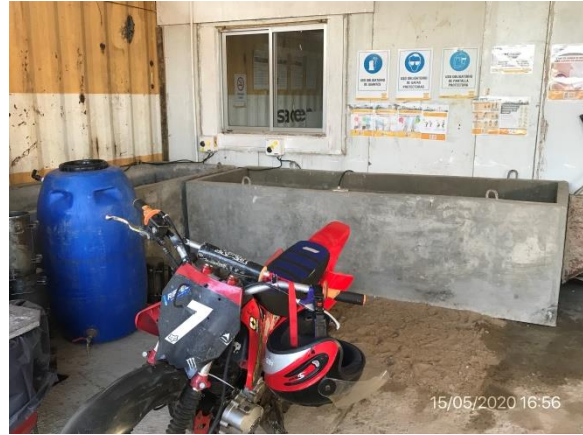
Ilustración 11 – P02. Obrador. Pileta de curado de probetas de hormigón.

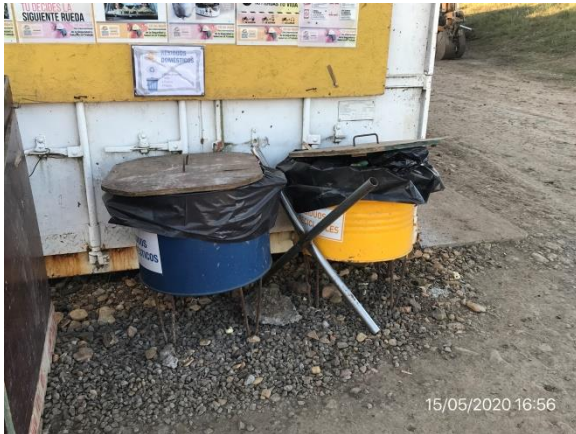
Los residuos Categoría I según el Decreto 182/013, son segregados en el obrador y transportados en camiones de la empresa al depósito central en Montevideo para ser tratados dentro de los Planes Maestros de la empresa por corriente de generación: baterías, neumáticos, lubricantes usados, arenas contaminadas, etc.

Ilustración 12 – P02. Obrador. Canales de residuos segregados por corriente de segregación.

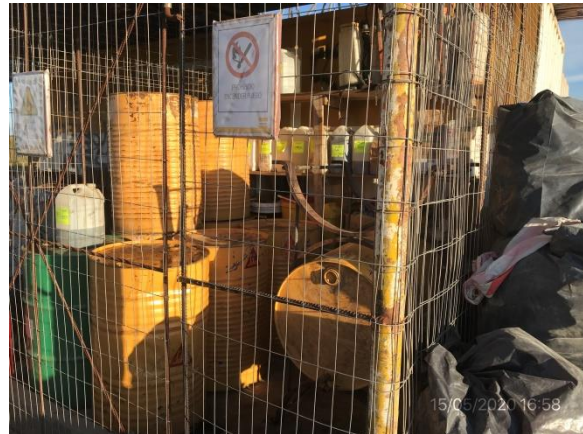
Ilustración 13 – P02. Obrador, acopio envallado de lubricantes usados
