CORPORACION VIAL DEL URUGUAY S.A.

## INFORME DE AUDITORÍA AMBIENTAL

RE-GA-802-C106-  
20200528

# Informe de Auditoría Ambiental C/106 Ampliación de contrato 07/10/2019 Bacheos y sellados en rutas de jurisdicción de la Regional 1

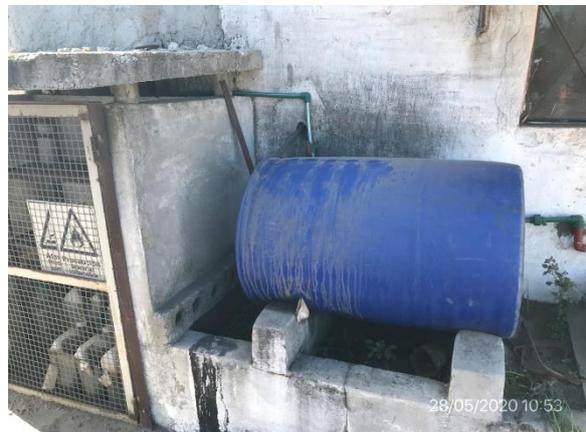
Ilustración 9 – P03. Obrador, acopio de percloroetileno en tarrina plástica tapada con envallado

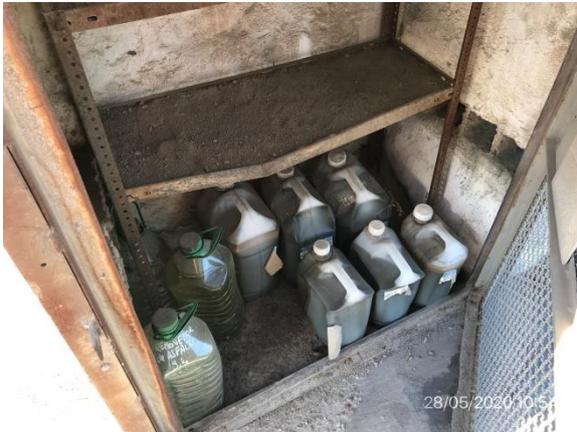
Ilustración 10 – P03. Obrador, acopio de perclorileno tratado y reconvertido

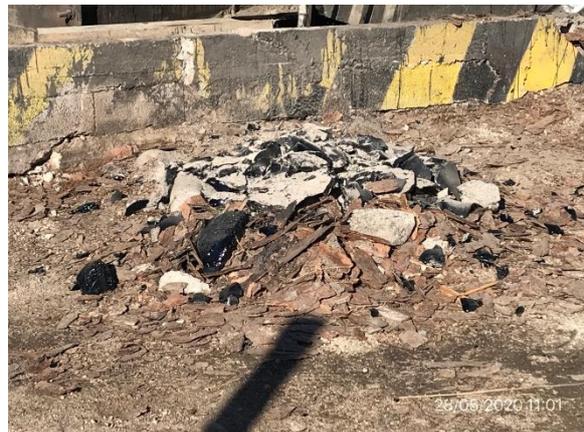
La gestión de residuos dentro del obrador genera múltiples reparos. Por un lado, no se observa suficiente infraestructura (tarros con tapa u otros dispositivos, Ilustración 16) que permitan la correcta segregación de residuos, especialmente considerando que se trata de un obrador que supera los 14.700 m<sup>2</sup> de superficie. Por otro lado, hay residuos acopiados de forma inconveniente, Ilustración 13, Ilustración 14.

ID: 02	Coordenadas UTM (X – Y)		Progresiva: 18K600, Ruta 48	Tipo de NC: 2
	568739	6157655	Código del hallazgo: RS - 6	
<b>Descripción:</b> El obrador no cuenta con infraestructura suficiente para el acopio y gestión de los residuos generados en el mismo en relación al área que ocupa. Se observan diversos tipos de residuos que no se disponen correctamente.				
<b>Evidencia (Foto, documento, comunicación personal):</b> Ilustración 13, Ilustración 14, Ilustración 16

Ilustración 13 – P03. Obrador. Residuos asfálticos sólidos dispuestos en sector sin demarcar ni impermeabilizar

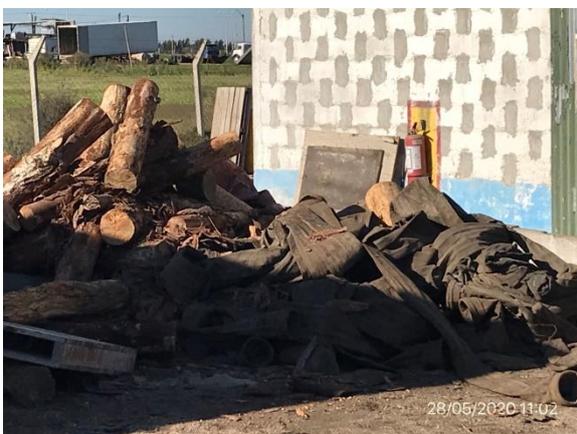
Ilustración 14 – P03. Obrador. Residuos de filtros mezclados con acopio de madera para combustible de planta asfáltica

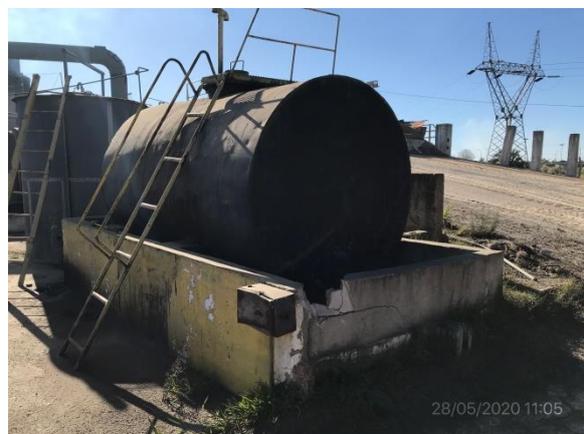
Ilustración 15 – P03. Obrador. Tanque de combustible con envallado.

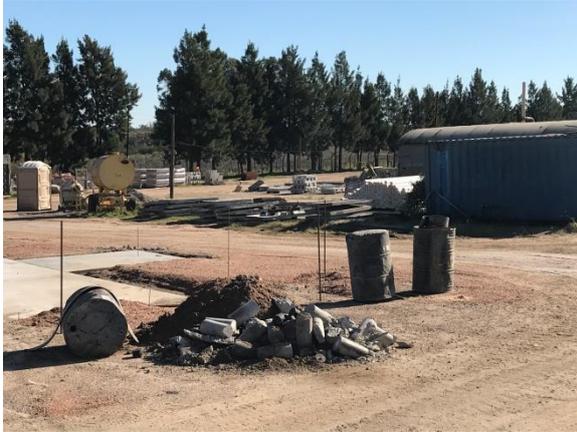
Ilustración 16 – P03. Obrero. No hay suficiente infraestructura para acopio de residuos

Por otra parte, se sugiere que los ITGA adjunten una planilla que resuma la gestión y disposición final de cada corriente de residuos segregada.

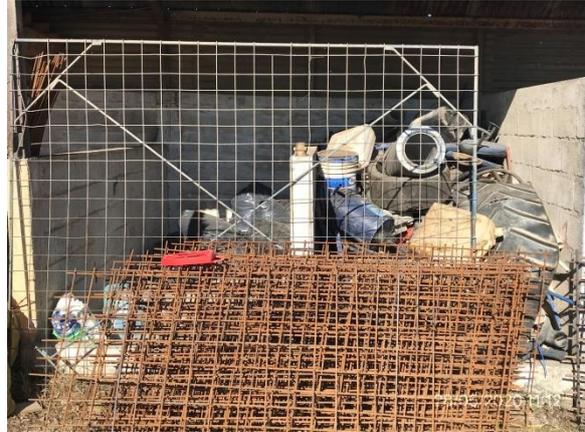
Ilustración 17 – P03. Obrero. Acopio de plásticos segregados

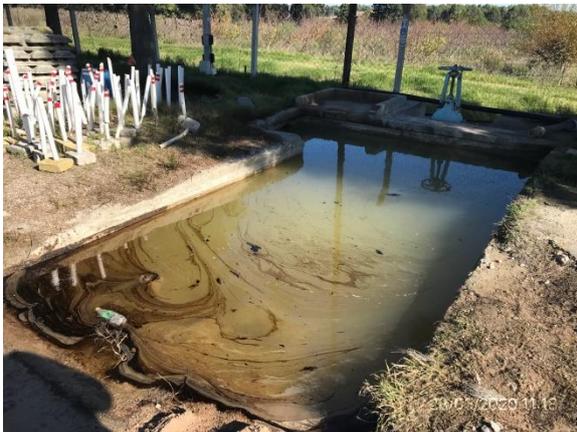
Tampoco luce convenientemente construido el sistema de decantación de grasas y aceites de las aguas de lavado, que según declaró la empresa no cuenta con trampa de arena lo cual obliga a su limpieza manual. La empresa adjuntó el informe de la consultora Estudio Pittamiglio, donde figura como faltante la presentación a DINAMA del Informe Ambiental de Operación con fecha de cierre enero 2020. Por otra parte, la última medición de los parámetros de los vertidos de efluentes es de setiembre 2018. Por lo tanto, no hay evidencia de que el vertido de efluentes del agua de lavado cumpla con los máximos establecidos en el Decreto 253/79.

ID: 01	Coordenadas UTM (X – Y)		Progresiva: 18K600 Ruta 48	Tipo de NC: 1
	568739	6157655	Código del hallazgo: EL - 6	
<b>Descripción:</b> De acuerdo a lo declarado por la empresa, la pileta de decantación de agua de lavado no está construida para retener y filtrar grasas y aceites u otros lubricantes. No hay evidencia de que con posterioridad a enero 2019 la empresa haya presentado a DINAMA el Informe Ambiental de Operación (IAO), que permita saber si los parámetros de vertido de la pileta de lavado cumplen con los máximos admisibles establecidos en el Decreto 259/79.				
<b>Evidencia (Foto, documento, comunicación personal):</b> Ilustración 18

Ilustración 18 – P03. Obrero. Planta de decantación de aguas de lavado sin trampa para grasas y aceites

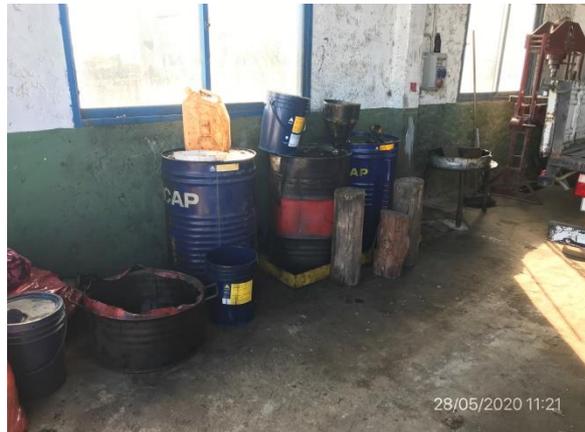
Ilustración 19 – P03. Obrero. Acopio de lubricantes con bandejas y bajo techo

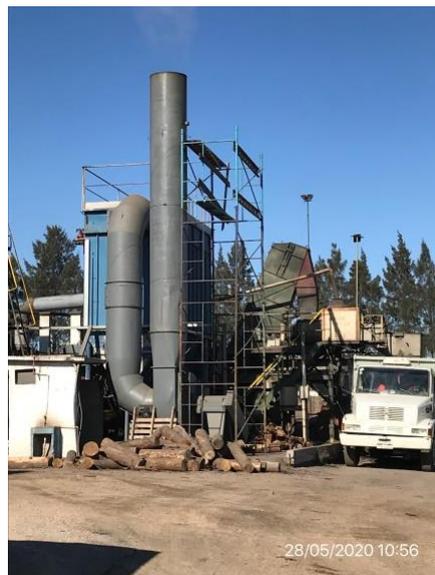
- Tope de 1.0 para la opacidad de los humos en la escala Ringelmann. Valor medido: 1.8.
- 200 mg/Nm<sup>3</sup> para el material particulado. Valor medido: 227 mg/Nm<sup>3</sup>

Ilustración 20 – P03. Obrero. Emisiones de planta asfáltica fuera de parámetros Gesta Aire

Se sugiere realizar las adecuaciones que correspondan a la planta asfáltica o apresurar su puesta fuera de servicio y sustituir por una nueva, de modo de alcanzar a la brevedad los estándares de emisiones a la atmósfera fijados por el apartado “Otras Fuentes en General” de la propuesta del grupo técnico GESTA Aire, cuyos valores máximos admisibles son superados por las emisiones de la planta asfáltica actual, Ilustración 20, según se detalla en el informe presentado por la empresa de la consultora Data del monitoreo de abril y mayo 2019, resultados que se resumen a continuación:

Además, dado que las mediciones obtenidas dieron fuera de rango y tienen un año de antigüedad, se sugiere realizar las mismas mediciones con mayor frecuencia.
