INFORME DE AUDITORÍA AMBIENTAL

RE-GA-802-M76-
20200528

Informe de Auditoría Ambiental

Mantenimiento por niveles de servicio de Ruta 8 tramo Punta de Rieles - Pando y Ruta 102 tramo Ruta 101 - Ruta 5

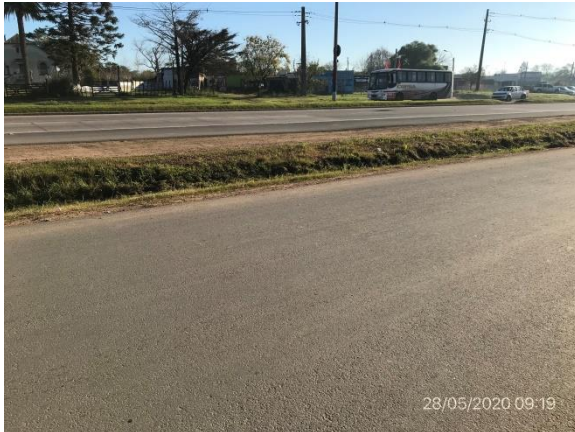
Ilustración 4 – Obras obligatorias en calles laterales de Ruta 8

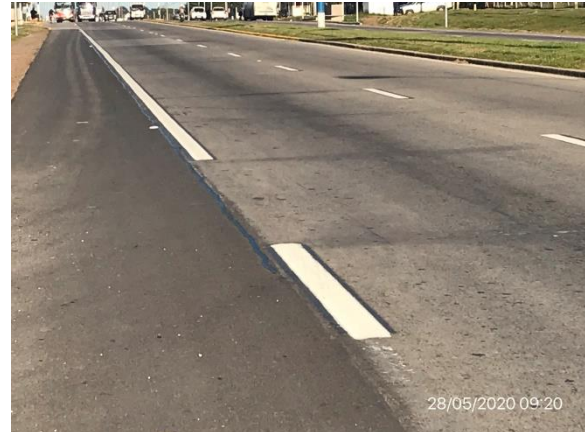
Ilustración 5 – Obras obligatorias en banquetas de Ruta 8

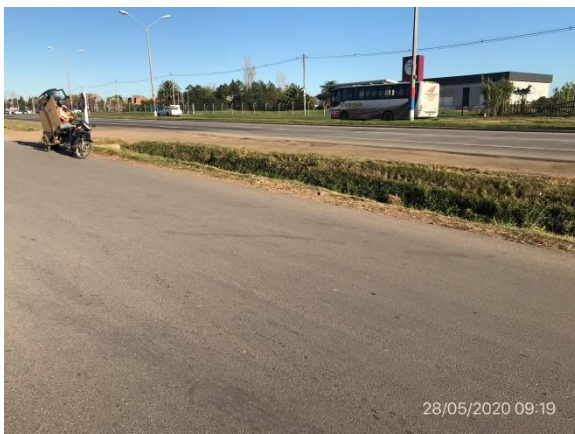
Ilustración 6 – Obras obligatorias en dársenas de Ruta 8

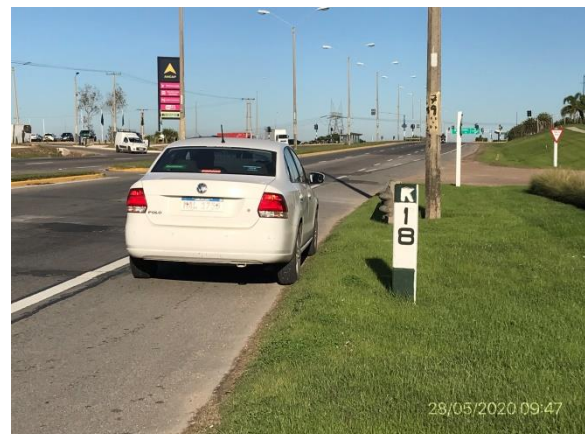
Ilustración 7 – P01 - Fin de tramo en Ruta 8

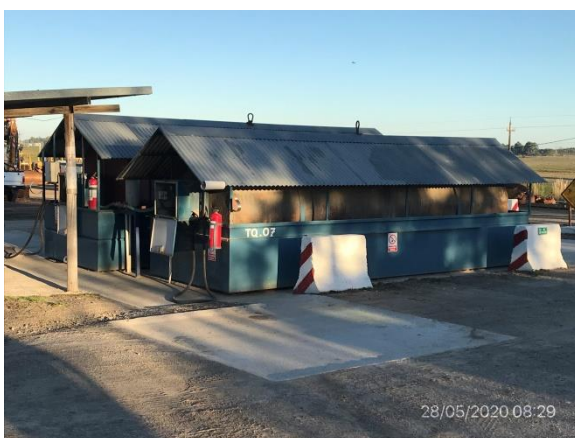
Se aprecia que la zona de abastecimiento de combustible está vallada para prevenir derrames y bajo techo.

Ilustración 8 – P05. Obrador. Depósitos de combustible con envallado y techo.

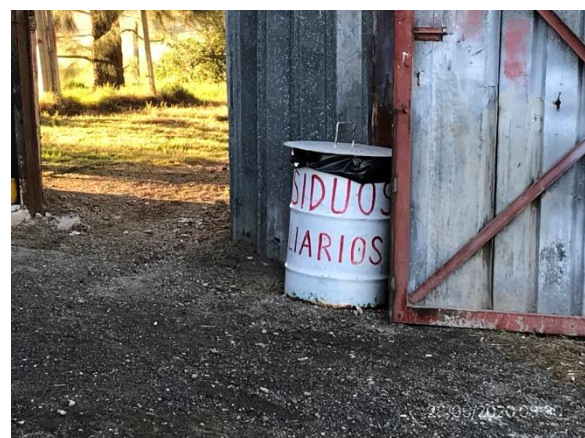
Ilustración 9 – P05. Obrador, acopio de residuos asimilables a domésticos

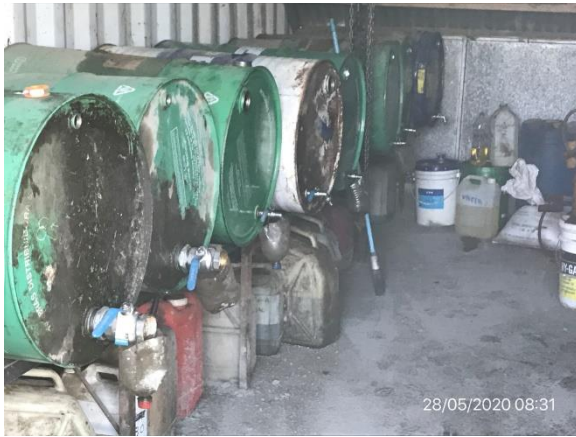
Ilustración 10 – P05. Obrador, sector techado y evallado para trasiego de lubricantes

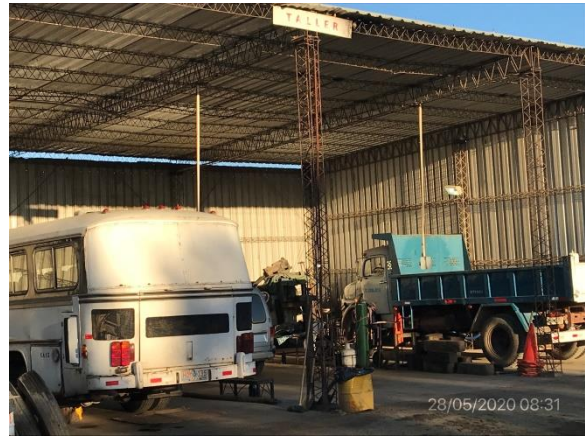
Se comprueba que la zona de talleres cuenta con pavimento impermeable y que la zona de lavado de camiones está provista de un sistema de retención y filtrado de hidrocarburos.

Ilustración 11 – P05. Taller techado con pavimento en hormigón.

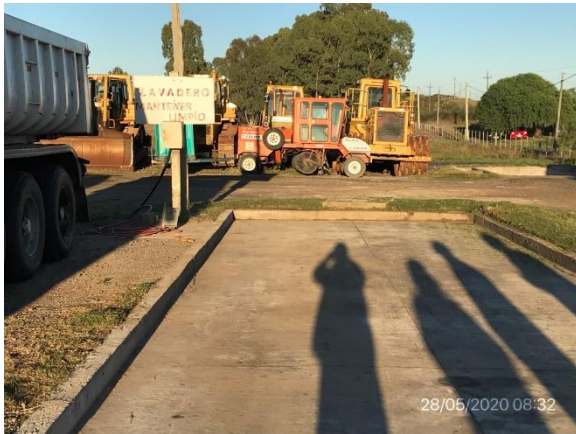
Ilustración 12 – P05. Obrador. Sector para lavado de camiones con pendientes hacia sistema de decantación.

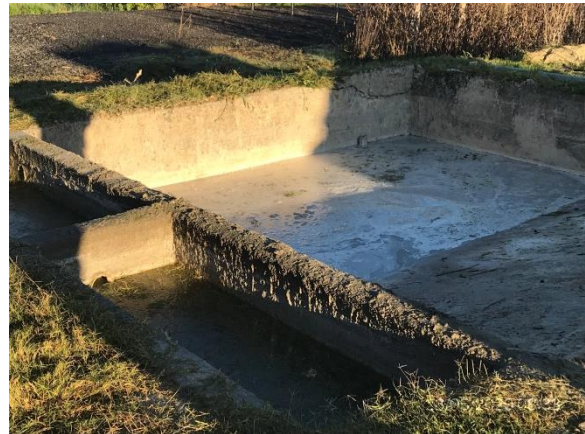
Ilustración 13 – P05. Obrador Sector para lavado de camiones míxer

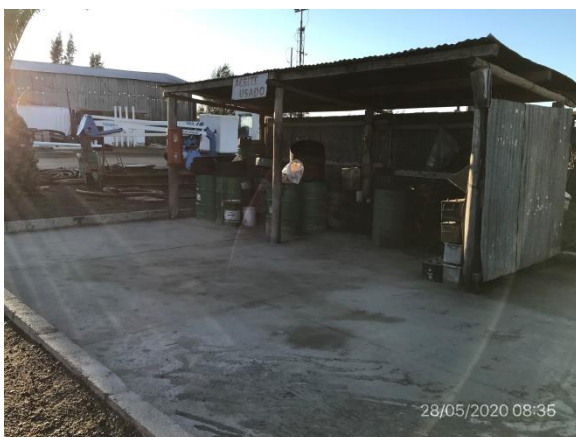
Ilustración 14 – P05. Obrador, acopio envallado de lubricantes usados

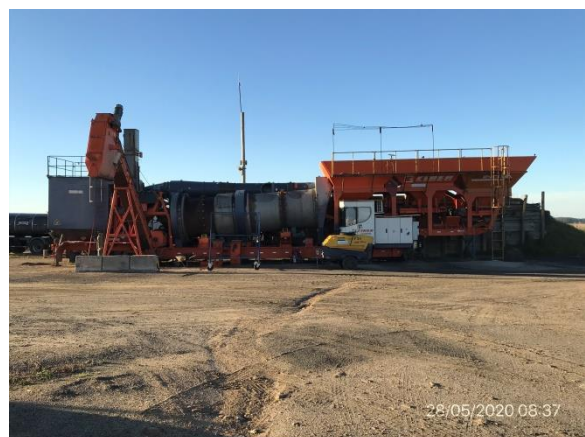
Tanto los depósitos de emulsión asfáltica como la planta asfáltica cuentan con vallado perimetral. La planta cuenta con un filtro de mangas para retención del material particulado, no se encuentra en operación al momento de la auditoría.

Ilustración 15 – P05. Obrador, planta asfáltica fuera de operación, en tareas de mantenimiento.

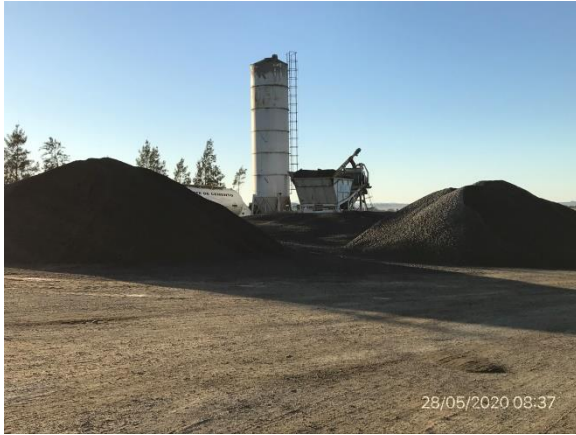
Ilustración 16 – P05. Obrador, sector de acopio de áridos

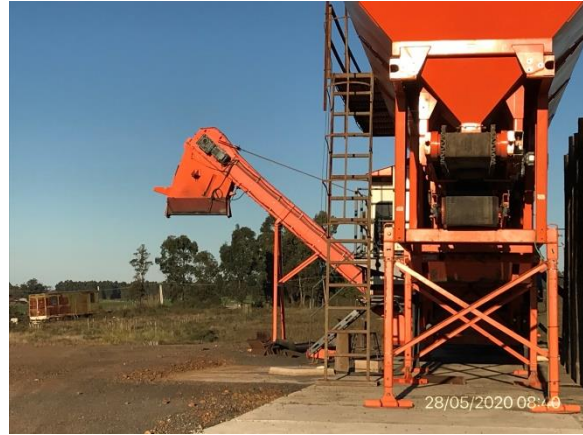
Ilustración 17 – P05. Obrador, planta asfáltica con filtro de mangas
