Informe de Auditoría Ambiental

M/46 – Ampliación de Contrato 20/12/2019

INFORME DE AUDITORÍA AMBIENTAL

RE-GA-802-M46 –
20200609

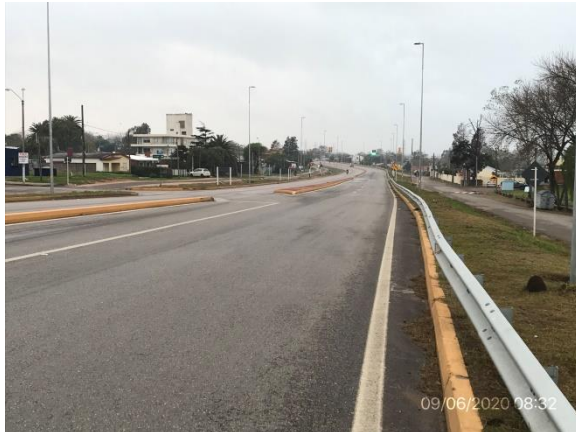
Ilustración 4 – P01, inicio de obras de ruta 9 en Pan de Azúcar

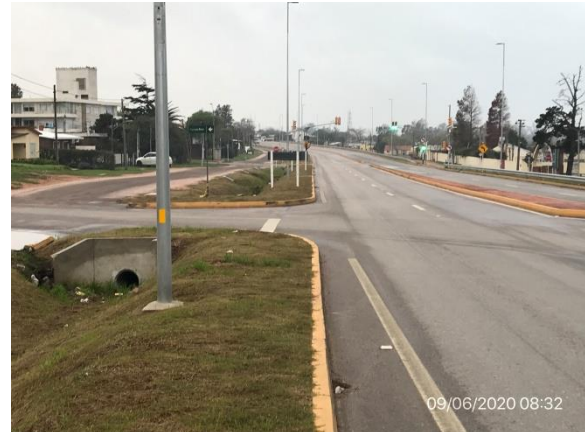
Ilustración 5 – Obras de alcantarillas en cruces de ruta 9 terminadas, Pan de Azúcar,

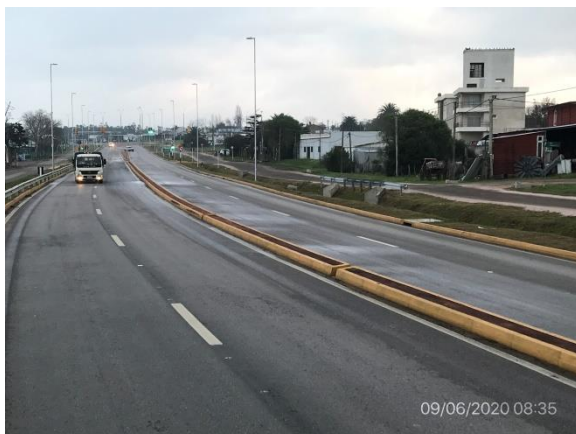
Ilustración 6 – Obras de ruta 9 terminadas, Pan de Azúcar

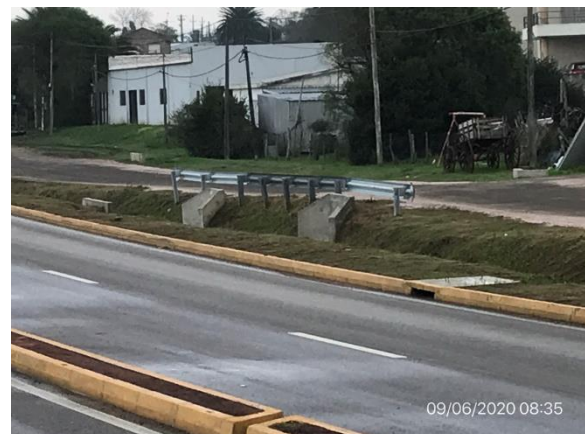
Ilustración 7 – Obras de calles accesorias a ruta 9 terminadas, Pan de Azúcar

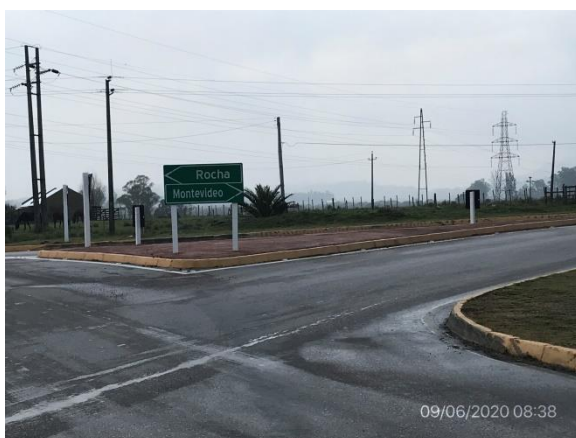
Ilustración 8 – P02, fin de tramo de obras de Ruta 9 en Pan de Azúcar. Rotonda con calle Rincón terminada

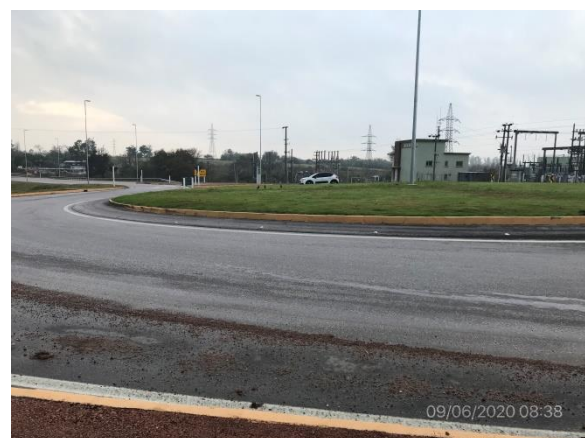
Ilustración 9 – P02, fin de tramo de obras de ruta 9 en Pan de Azúcar. Rotonda con calle Rincón terminada

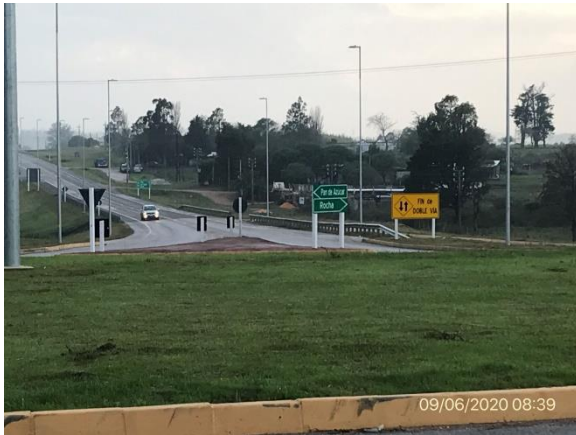
Ilustración 10 – P02, fin de tramo de obras de ruta 9 en Pan de Azúcar. Rotonda con calle Rincón terminada

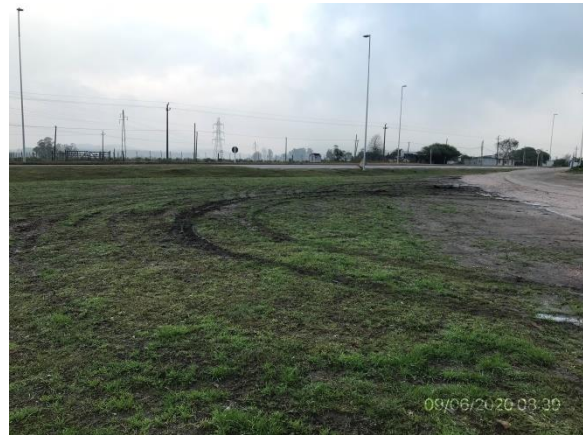
En el sitio se constata que el terreno fue reacondicionado, sin evidencia de vestigios de obra o residuos, Ilustración 11. La desmovilización consistió en el retiro de la maquinaria, infraestructura auxiliar instalada (contenedores de oficina, recintos, etc.) y generadores, así como el retiro de los residuos acopiados durante la obra.

ID: 01	Coordenadas UTM (X – Y)		Progresiva: 107K400 a (-) de la ruta 9
	662742	6149893	Código del hallazgo: PF-9
Descripción:			
No se dispone del documento de autorización de DNV/MTOP para la instalación del campamento provisorio de la empresa Techint SACI en la faja pública de la ruta 9, progresiva 107K400 a (-).			
Evidencia (Foto, documento, comunicación personal):			
Comunicación personal

Ilustración 11 – P03, campamento provisorio desmontado en ruta 9 progresiva 107K400 a (-)

Se sugiere que la empresa adecúe sus procedimientos y acciones ambientales al Manual Ambiental para Obras Viales de la DNV-MTOP aprobado por Decreto 010/2020 del 13 de enero de 2020.

En particular, el nuevo Manual impone restricciones para la instalación de campamentos a menos de 1.000 m de viviendas habitadas, como es el caso de obrador que generó la observación detallada en el apartado anterior.
