INFORME DE AUDITORÍA AMBIENTAL

RE-GA-802-C77 -
20200611

C/77 – Ampliación de Contrato 22/01/2020

**Acceso al Balneario La Esmeralda en Ruta 9 km 280;
Desvío de tránsito pesado en la localidad de Velázquez;
Empalme con el camino al relleno sanitario de la
Intendencia de Rocha, Ruta 9 – km 211; Reconformación
de empalme a Ruta 10 y pavimentación del desvío de
tránsito pesado al puerto de La Paloma. Obras
complementarias en accesos a La Paloma.**

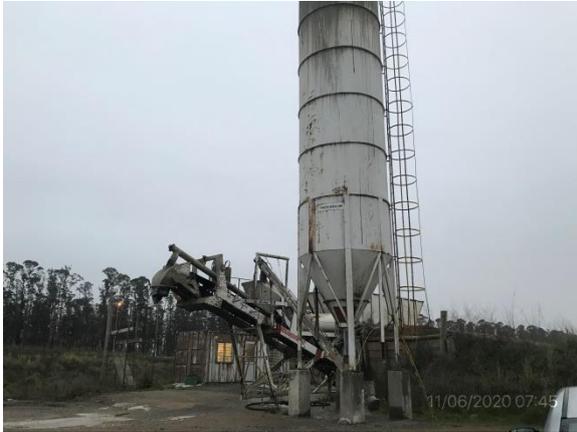
Ilustración 4 – P04, obrador. Planta de hormigón sin actividad

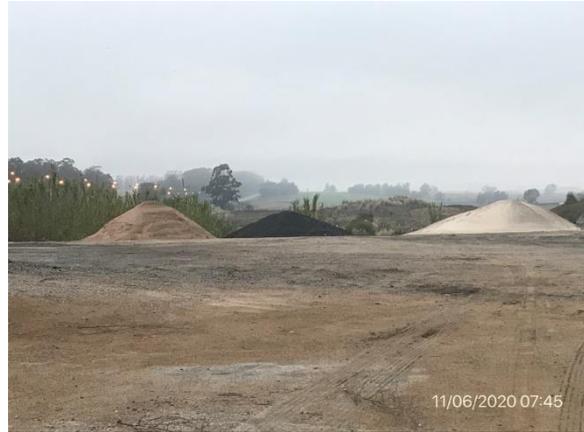
Ilustración 5 – P04, obrador. Acopios de áridos

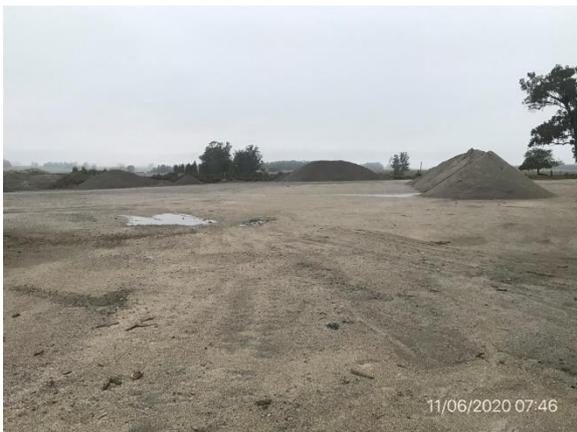
Ilustración 6 – P04, obrador. Acopios de áridos

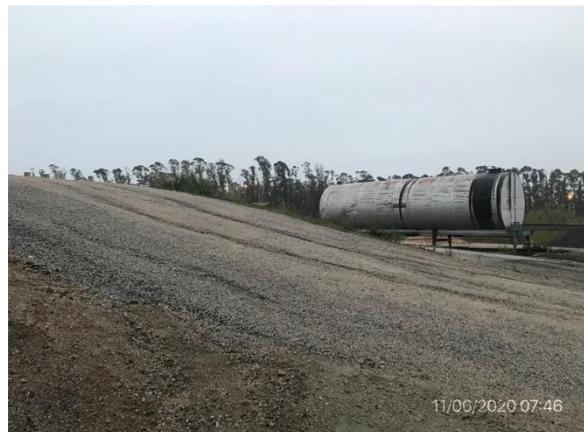
Ilustración 7 – P04, obrador. Accesos a planta asfáltica desmantelada.

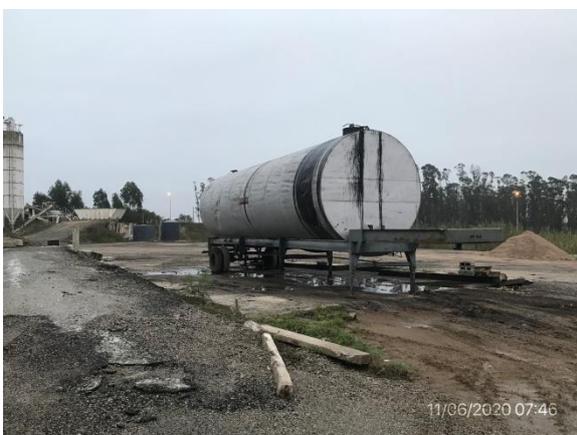
Ilustración 8 – P04, obrador. Tanque de emulsiones con envallado perimetral

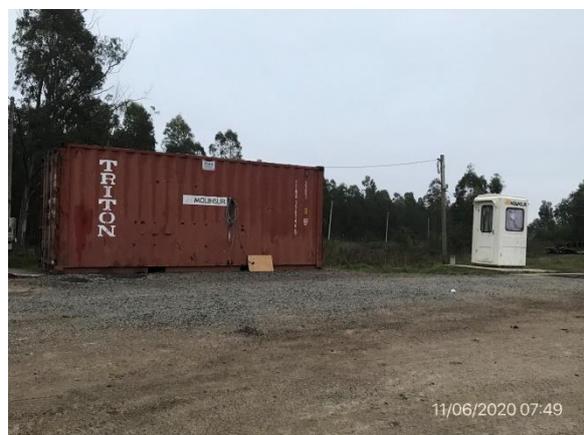
Ilustración 9 – P04, obrador. Pañol.

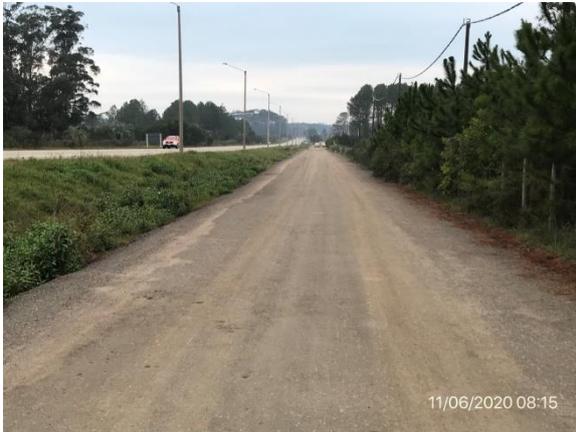
En la zona de obras del balneario La Paloma, se constata que se instalaron nuevas infraestructuras de drenaje con taludes correctamente conformados y empastados, y en correctas condiciones de limpieza que permitan el escurrimiento pluvial. Además se comprueba que en la zona de obras en la rotonda de La Esmeralda las condiciones de abandono y recuperación ambiental son buenas.

Ilustración 10 – P01, inicio de tramo de obras accesorias, Balneario La Paloma

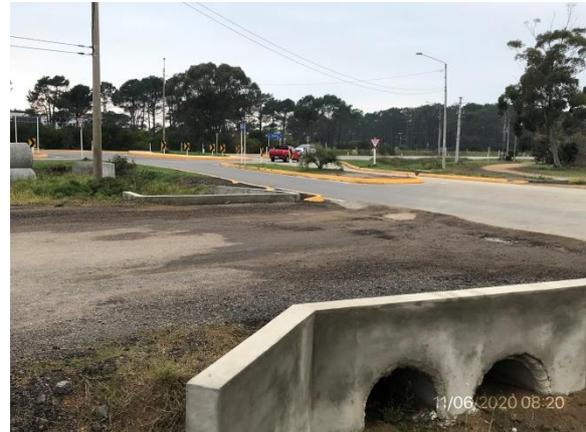
Ilustración 11 – P02. Fin de tramo de obras accesorias, Balneario La Paloma

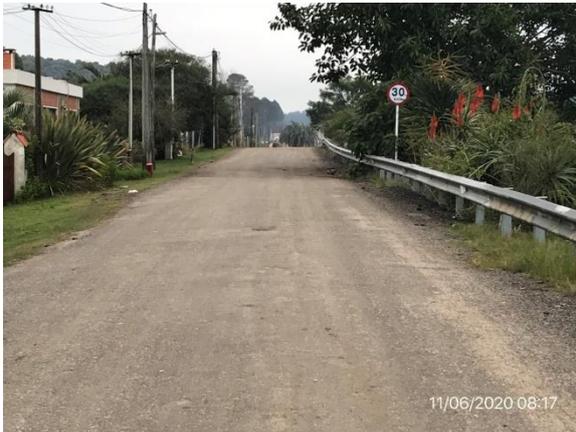
Ilustración 12 – Tramo de obras accesorias terminadas, Balneario La Paloma

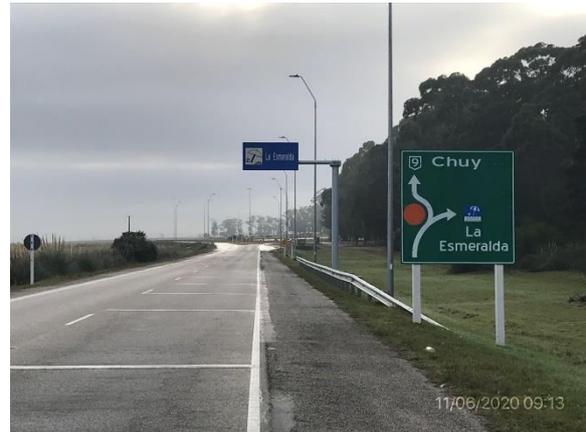
Ilustración 13 – P03. Obras terminadas en empalme Ruta 9 con acceso a balneario La Esmeralda

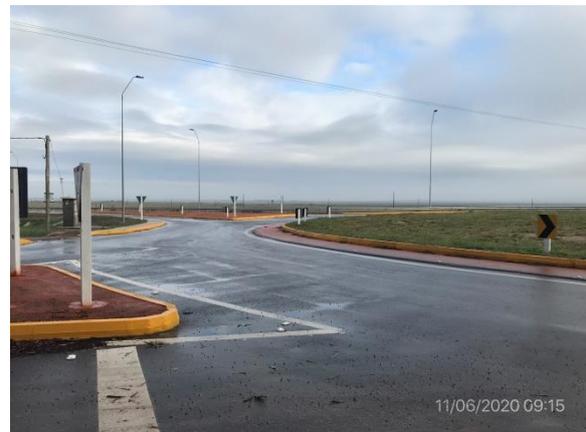
Ilustración 15 – P03. Obras terminadas en empalme Ruta 9 con acceso a balneario La Esmeralda
