## INFORME DE AUDITORÍA AMBIENTAL

RE-GA-802-M71  
20200612

## M/71 - Contratos básico 23/03/2018 y de modificación 20/12/2019

### “Mantenimiento por niveles de servicio Ruta 5, tramo 69K000 – 245K000”

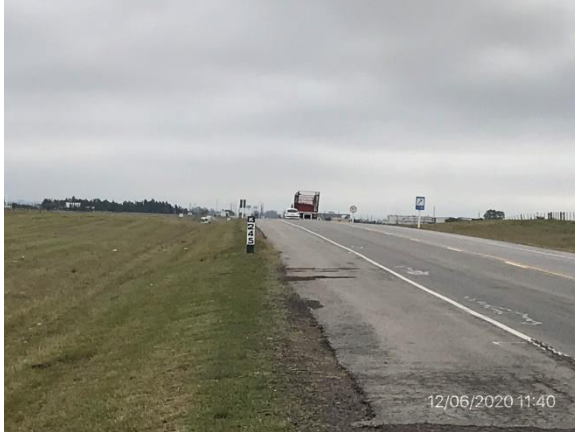
*Ilustración 4 – P02, Ruta 5 progresiva 245K000. Fin de tramo*

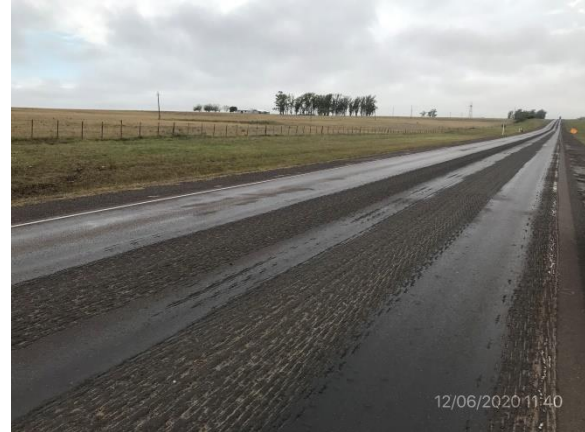
*Ilustración 5 – Ruta 5, trabajos de escarificado en ejecución.*

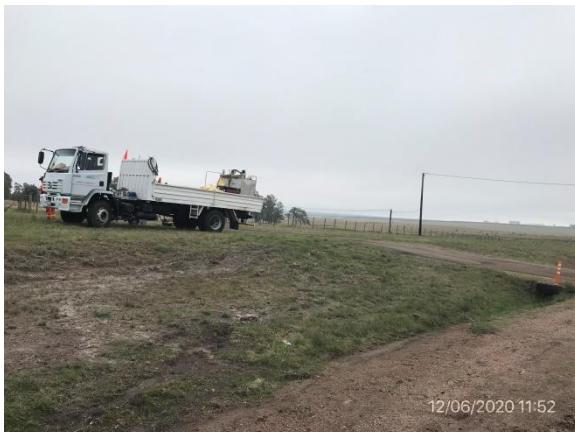
*Ilustración 6 – P03, Ruta 5 progresiva 223K000. Trabajos de demarcación para señalización horizontal*

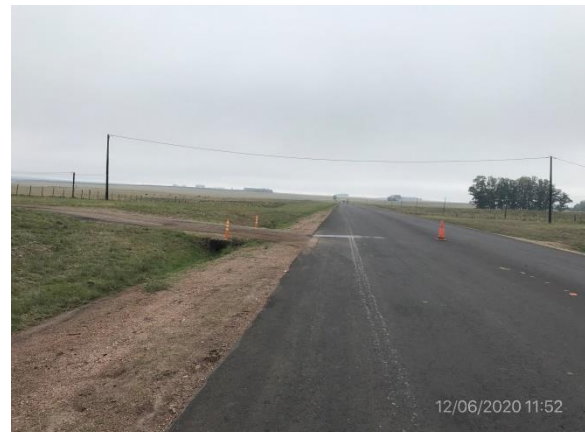
*Ilustración 7 – P03, Ruta 5 progresiva 223K000. Trabajos de demarcación para señalización horizontal*

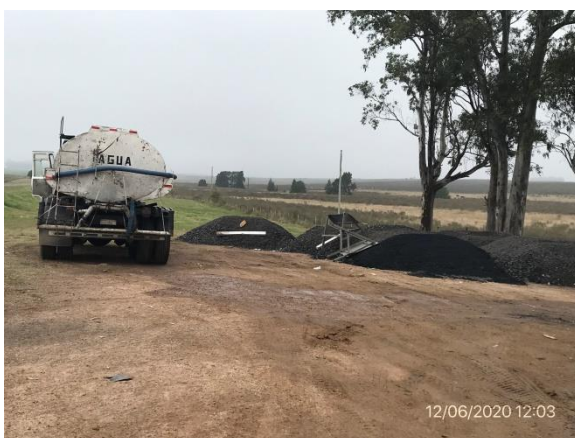
En el primer frente de obras, progresiva 203K000 de la Ruta 5, se constata que la empresa tiene instalado en la faja pública un campamento provisorio, con maquinaria y acopios de áridos. La empresa presentó evidencia de la autorización de instalación de este obrado por parte de la DNV-MTOP y de otras que puedan ser realizadas a futuro sobre la faja pública de Ruta 5.

*Ilustración 8 – P04, Ruta 5 progresiva 203K000. Campamento provisional, acopio de áridos*

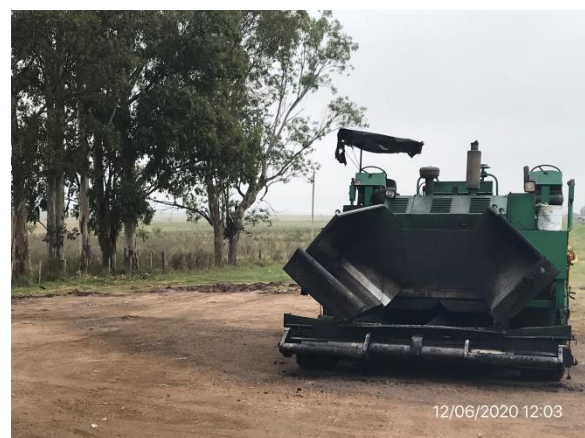
*Ilustración 9 – P04, Ruta 5 progresiva 203K000. Campamento provisional, estacionamiento de maquinaria.*

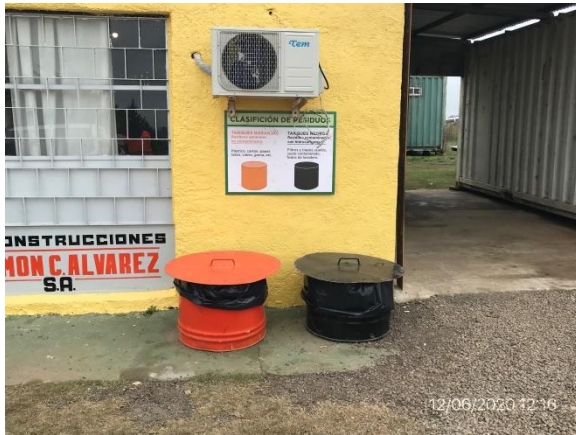
Existe en el obrador buena infraestructura para la segregación de residuos según el canal de generación. Asimismo, la zona de lavado de camiones y maquinaria cuenta con una trampa para grasas y aceites y una zona con tarrinas para el acopio de arenas contaminadas.

Ilustración 10 – P05 Obrador. Recipientes para segregación de residuos por canal de generación

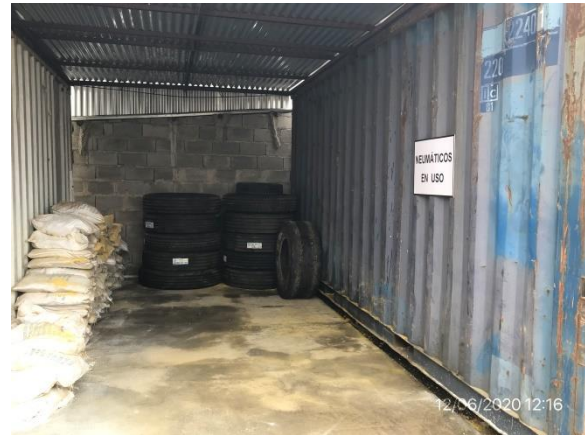
Ilustración 11 – P05. Obrador. Neumáticos nuevos bajo techo.

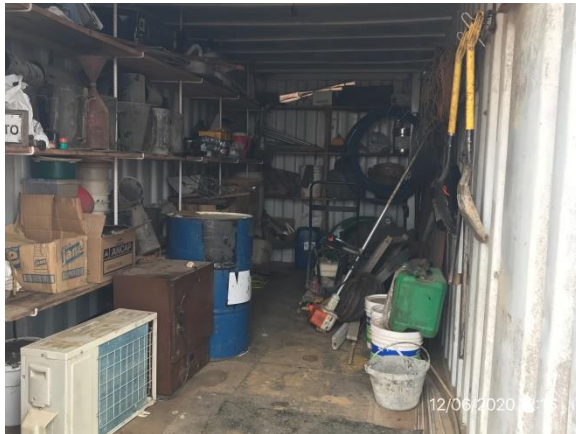
Ilustración 12 – P05. Obrador. Pañol.

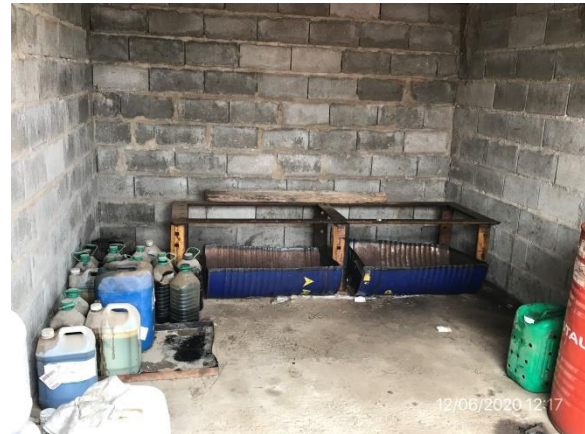
Se comprueba además que el sector de acopio y trasiego de lubricantes y fluidos oleohidráulicos es techado con pavimento impermeable y dotado de bandejas metálicas para prevenir derrames.

Ilustración 13 – P05 Obrador. Depósito de lubricantes bajo techo y con bandejas metálicas para prevención de derrames.

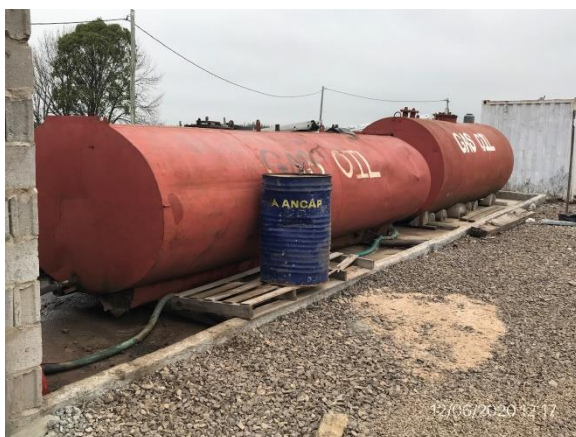
Los sectores para almacenamiento de productos asfálticos y combustibles cuentan con pavimentos granulares y vallado perimetral para contener eventuales derrames. El taller mecánico cuenta con un pavimento impermeable.

Ilustración 14 – P05. Obrador. Depósitos de Gas Oil con envallado perimetral.

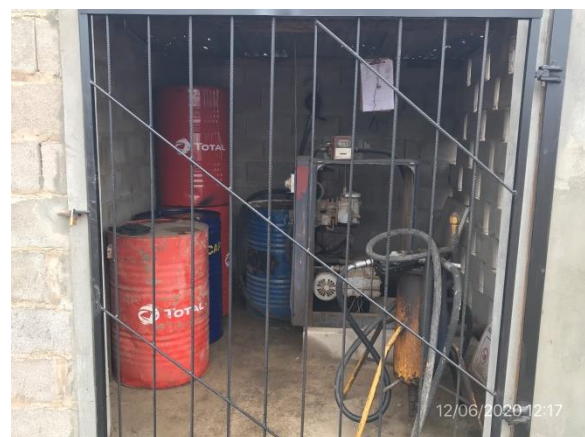
Ilustración 15 – P05. Obrador. Surtidor de combustible techado y envallado.

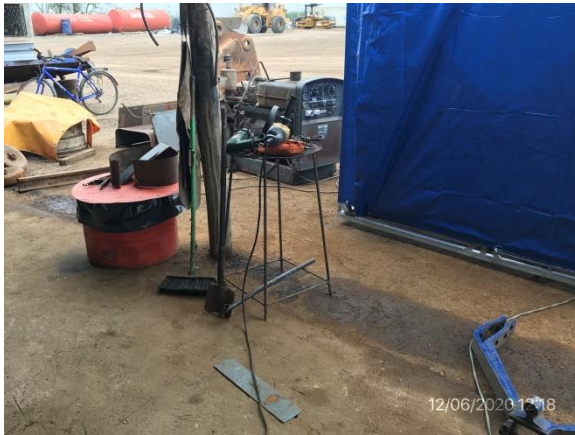
Ilustración 16 – P05. Obrador. Zona de taller mecánico con pavimento impermeable.

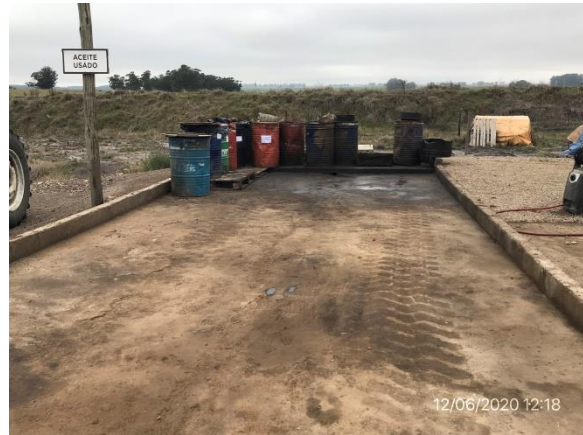
Ilustración 17 – P05. Obrador. Sector de lavado de camiones con trampa de arena para retención de grasas y depósitos tapados de arenas contaminadas.

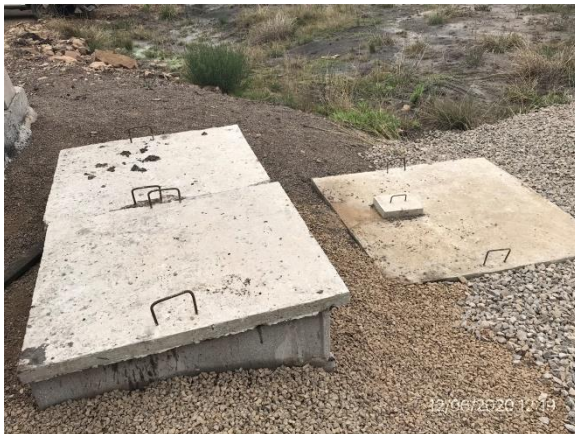
Ilustración 18 – P05. Obrador. Trampa de grasas en sector de lavado.

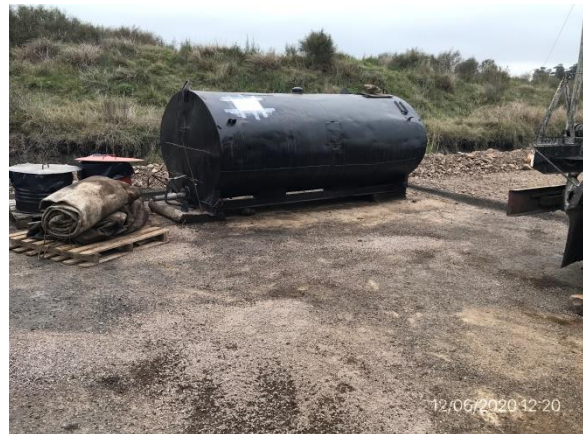
Ilustración 19 – P05. Obrador. Depósito de emulsión asfáltica con pavimento impermeable y envallado perimetral.

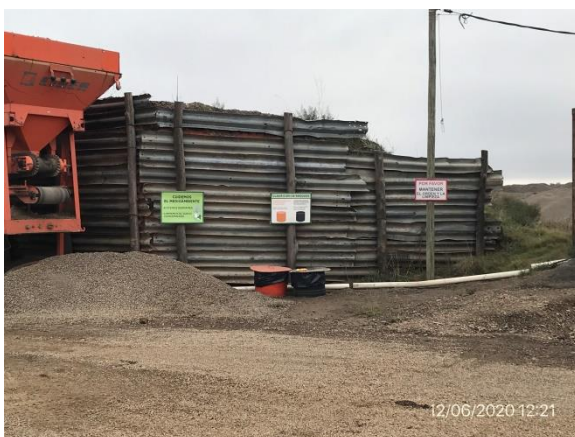
Ilustración 20 – P05. Planta asfáltica. Sector de trituración.

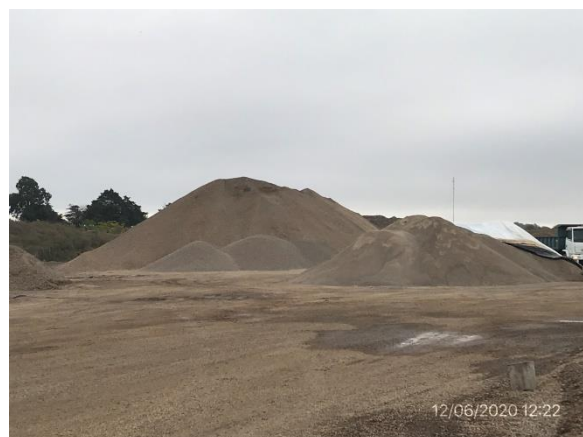
Ilustración 21 – P05. Planta asfáltica. Sector de acopio de áridos triturados.

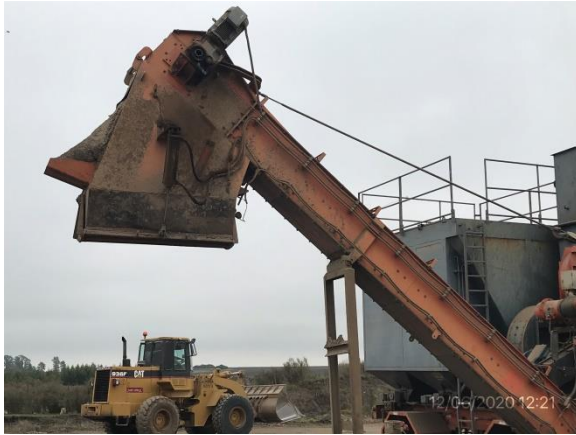
*Ilustración 22 – P05. Planta asfáltica. Filtro de mangas.*

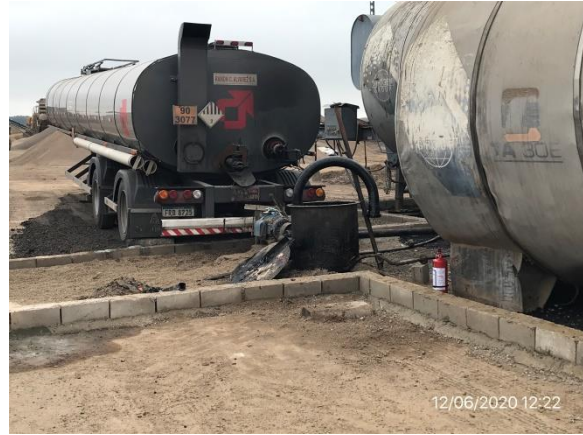
*Ilustración 23 – P05. Planta asfáltica. Depósitos de emulsiones y caldera con envallado perimetral.*
