INFORME DE AUDITORÍA AMBIENTAL

RE-GA-802-C122-
20200612

Informe de Auditoría Ambiental C/122 – Contrato Básico 11/09/2019 “Camino a la Balsa – Tramo 6km000 – 31km950”

Tipo de Auditoría: Seguimiento.

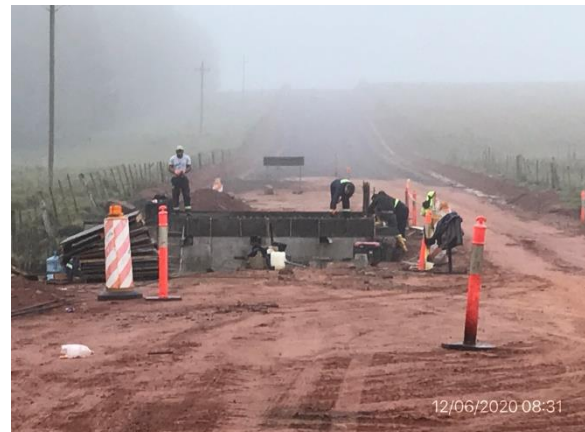
Ilustración 7 – P03, nueva alcantarilla en construcción, Cno. de la Balsa sobre Cda. de Doña Ana.

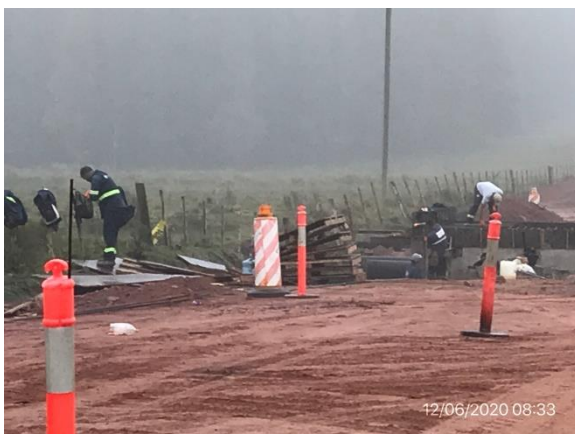
Ilustración 8 – P03, nueva alcantarilla en construcción, Cno. de la Balsa sobre Cda. de Doña Ana.

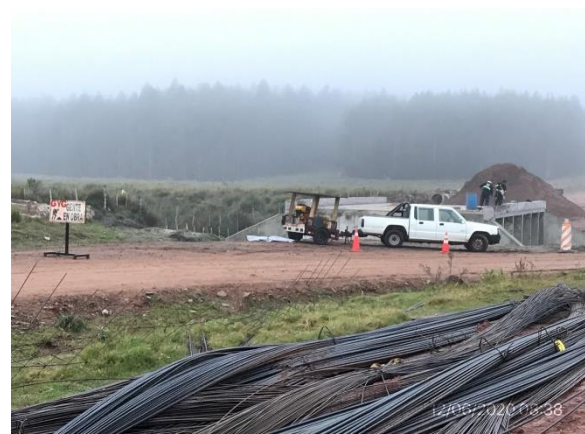
ID: 01	Coordenadas UTM (X – Y)		Progresiva: 86K700	Tipo de NC: 2
	623323	6385638	Código del hallazgo: RS – 6	
Descripción:				
El subcontratista encargado de la construcción de las alcantarillas de hormigón armado no cuenta en su obrador ni en los frentes de obra, con la infraestructura necesaria para la segregación y posterior gestión de residuos sólidos según el canal de generación.				
Evidencia (Foto, documento, comunicación personal):				
Comunicación personal, Ilustración 9, Ilustración 10, Ilustración 11

Ilustración 9 – P04, nueva alcantarilla en construcción, Cno. de la Balsa sobre Cda. de La Tranquera

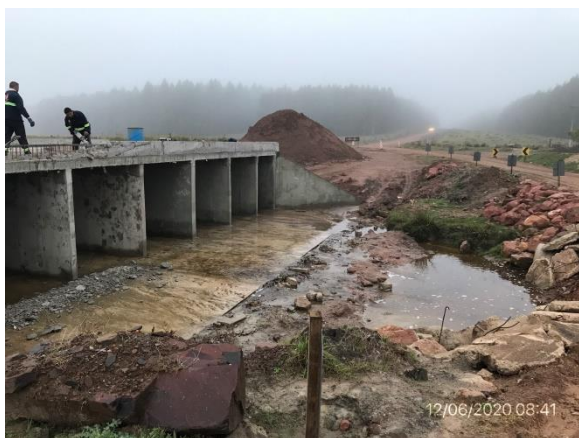
Ilustración 10 – P04, nueva alcantarilla en construcción, Cno. de la Balsa sobre Cda. de La Tranquera.

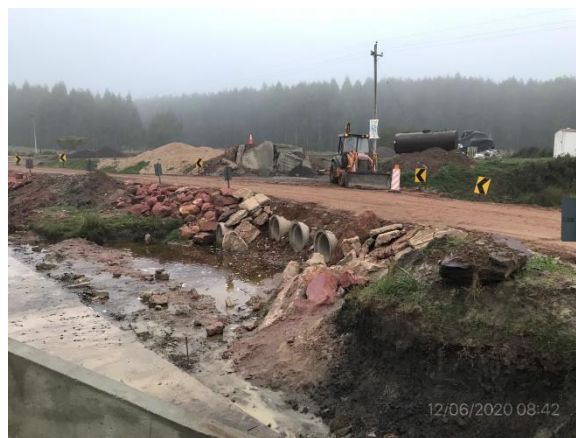
Ilustración 11 – P04, nueva alcantarilla en construcción, Cno. de la Balsa sobre Cda. de La Tranquera.

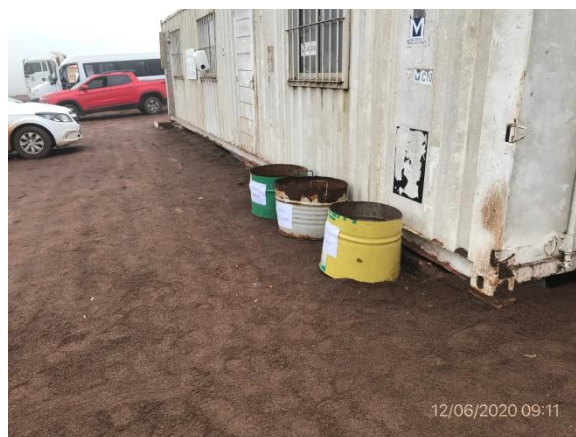
Ilustración 13 – P05, obrador. Canales para segregación de residuos por canal de generación.

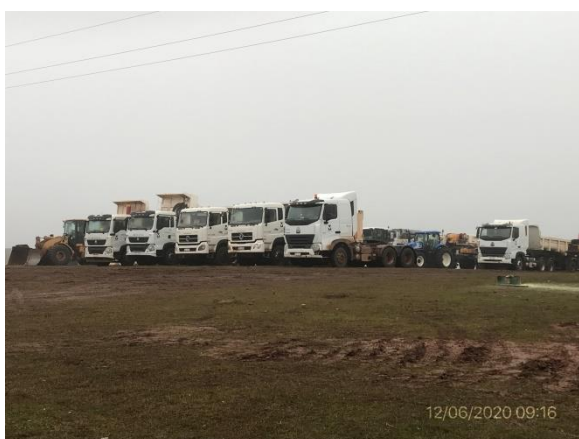
Ilustración 14 – P05, obrador. Estacionamiento de maquinaria.

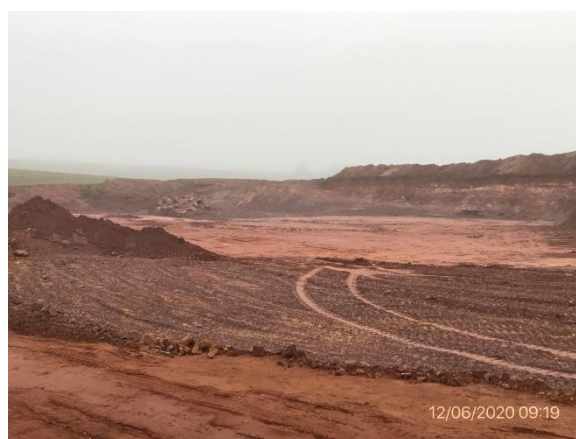
Ilustración 15 – P05, cantera de tosca y piedra partida, frente de ataque de yacimiento.
