## INFORME DE AUDITORÍA AMBIENTAL

RE-GA-802-C110-  
20200630

# Informe de Auditoría Ambiental

### “Ruta 81, tramo de Ruta 64 (23K170) a Ruta 33 (33K000)”

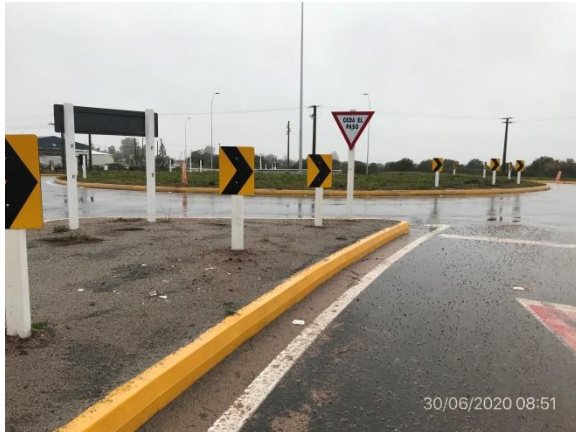
*Ilustración 4 – P01, inicio de tramo. Ruta 81, progresiva 23K170, Paso de la Cadena*

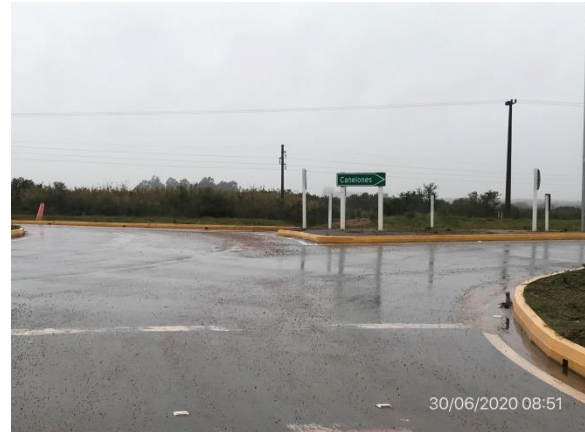
*Ilustración 5 – P01, inicio de tramo. Ruta 81, progresiva 23K170, Paso de la Cadena*

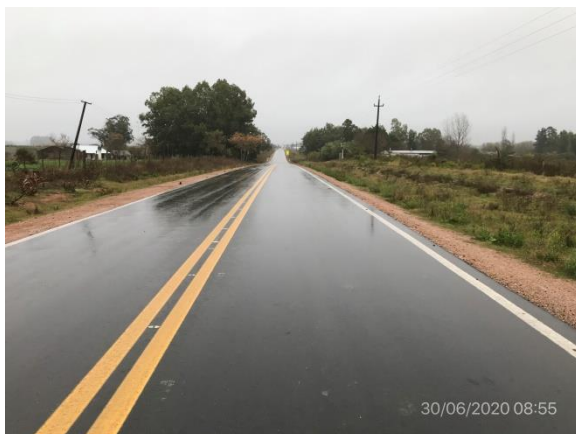
*Ilustración 6 – Trabajos terminados, Ruta 81*

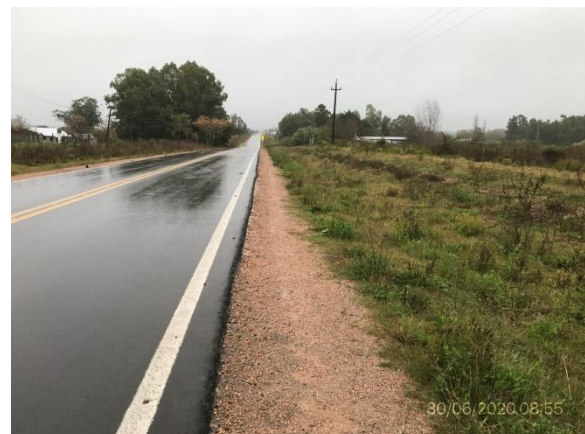
Durante la recorrida en el tramo de Ruta 81 se comprobó que las tareas detalladas en el PRA fueron ejecutadas. Se verificó que la faja de la ruta tiene un empastado adecuado, y en general un buen estado de limpieza.

*Ilustración 7 – Trabajos de recuperación de faja pública terminados, Ruta 81*

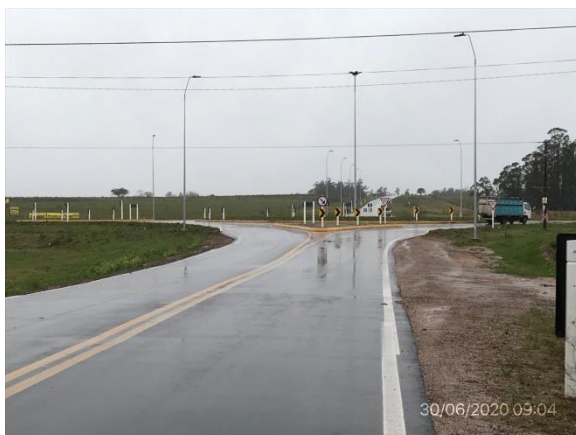
*Ilustración 8 – P02 – Fin del contrato. Ruta 81, progresiva 33K000.*

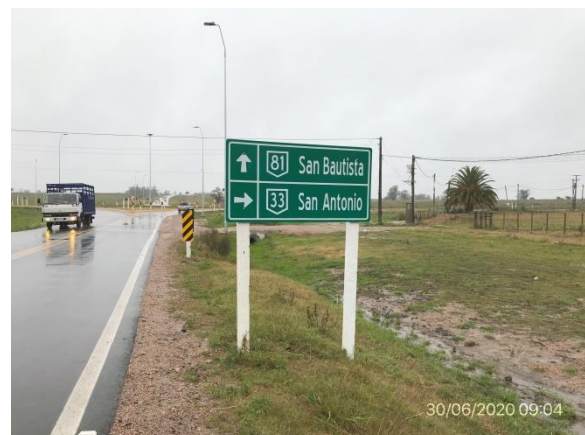
*Ilustración 9 – P02 – Fin del contrato. Ruta 81, progresiva 33K000.*

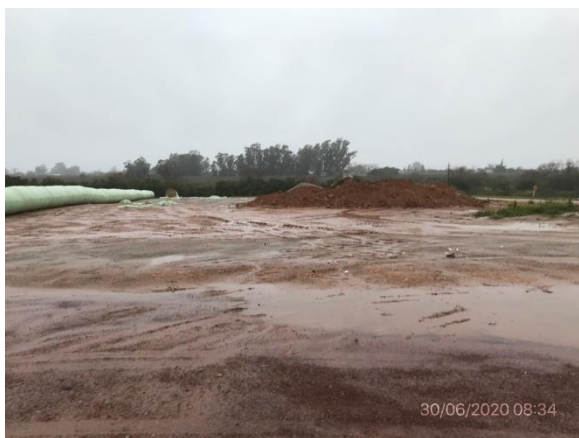
*Ilustración 10 – P03 – Padrón Rural N° 15393, 15ª S.C. Canelones, zona recuperada tras desmantelamiento planta asfáltica*

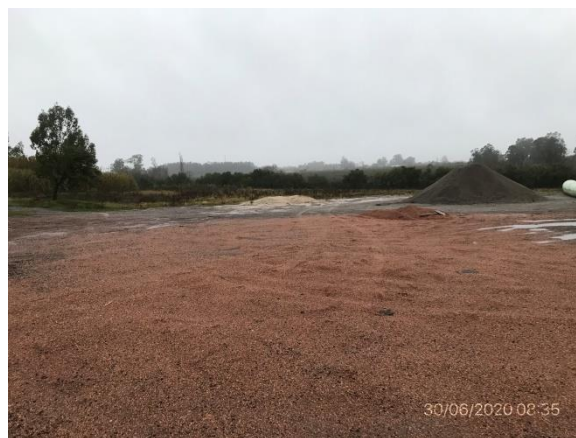
*Ilustración 11 – P03 – Padrón Rural N° 15393, 15ª S.C. Canelones, zona recuperada tras desmantelamiento planta asfáltica.*

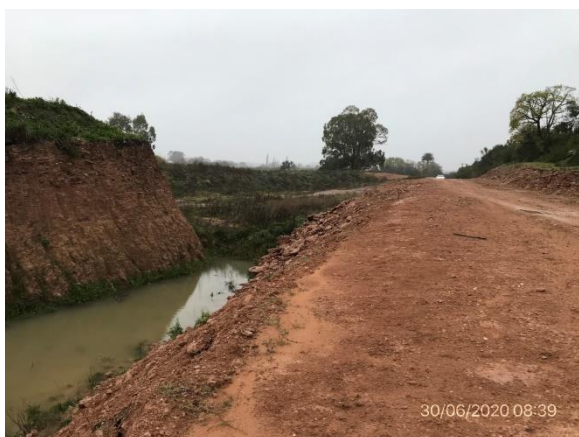
Respecto de esta cantera explotada por José Cujó - Ilustración 12, Ilustración 13 – se verificó la existencia de la solicitud al MTOP de la baja en el Inventario de Canteras de Obra Pública, trámite iniciado por la empresa el 15/05/2020.

*Ilustración 12 – P03 – Padrón Rural N° 15393, 15ª S.C. Canelones, Canchales de limo cerrados.*

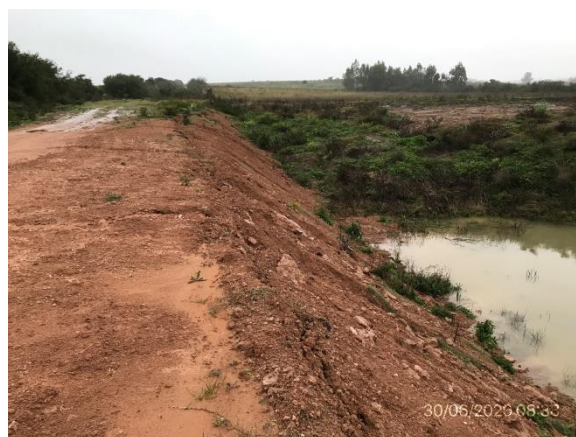
*Ilustración 13 – P03 – Padrón Rural N° 15393, 15ª S.C. Canelones, Canchales de limo cerrados.*

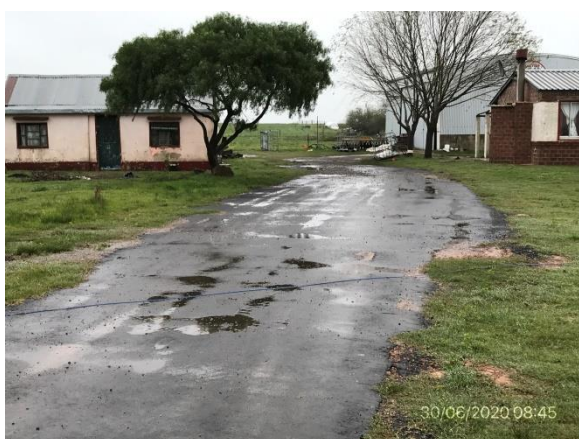
*Ilustración 14 – Obrador y depósito de maquinaria desmontada, Ruta 81 progresiva 22K000, Padrón Rural N° 10723, 15ª S.C. Canelones.*

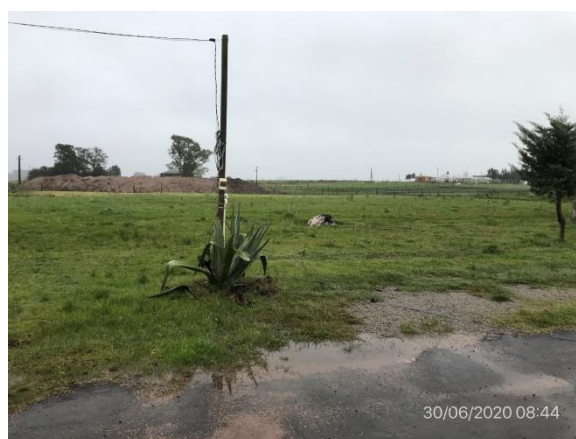
*Ilustración 15 – Obrador y depósito de maquinaria desmontada, Ruta 81 progresiva 22K000, Padrón Rural N° 10723, 15ª S.C. Canelones.*
