INFORME DE AUDITORÍA AMBIENTAL

RE-GA-802-C73 -
20200707

Informe de Auditoría Ambiental C/73 – Ampliación de Contrato 24/7/2019

“Ruta 6, tramo Sarandí del Yí - Casa Sainz: proyecto y ejecución de un nuevo puente sobre el Arroyo Agua Sucia”

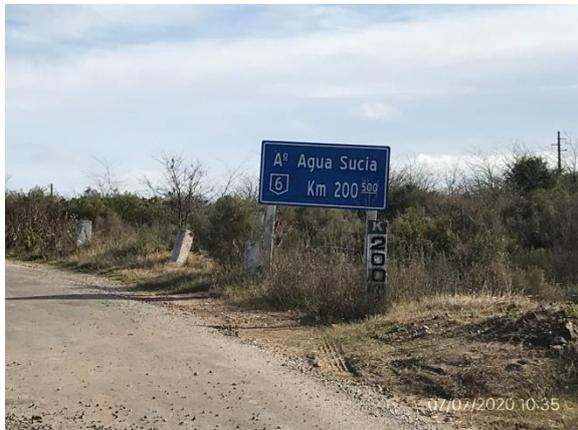
Ilustración 4 – P01, Inicio de obras en Puesto sobre A° Agua Sucia, Ruta 6 progresiva 200K500 y campamento provisorio

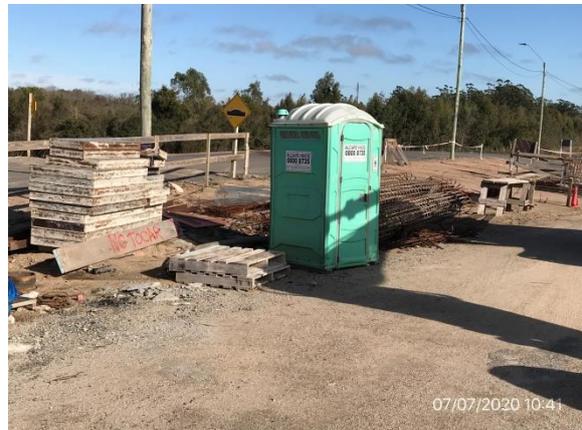
Ilustración 5 – P01, campamento provisorio. Sector de acopio de piezas prefabricadas

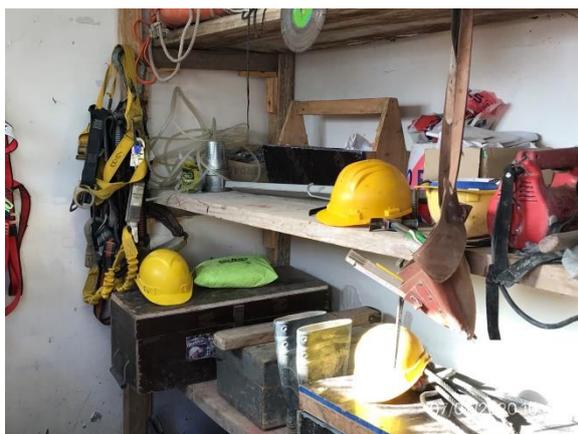
Ilustración 6 – P01, campamento provisorio. Pañol

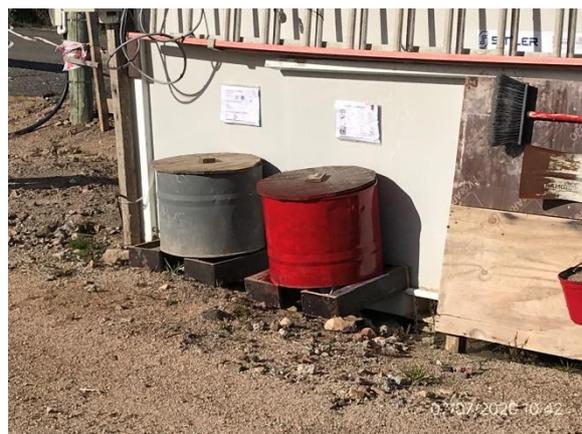
Ilustración 7 – P01, campamento provisorio. Sector de acopio de residuos segregados

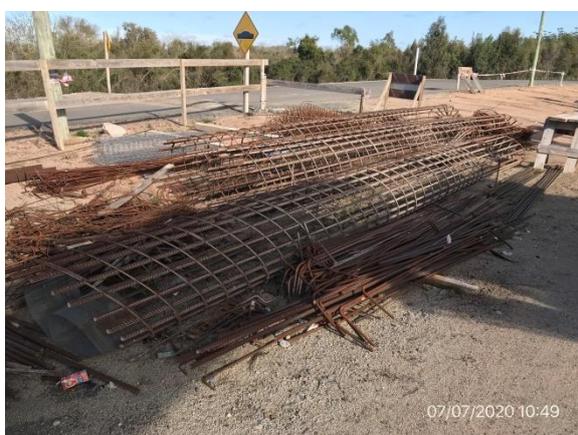
Ilustración 8 – P01, campamento provisorio. Sector de acopio de armaduras.

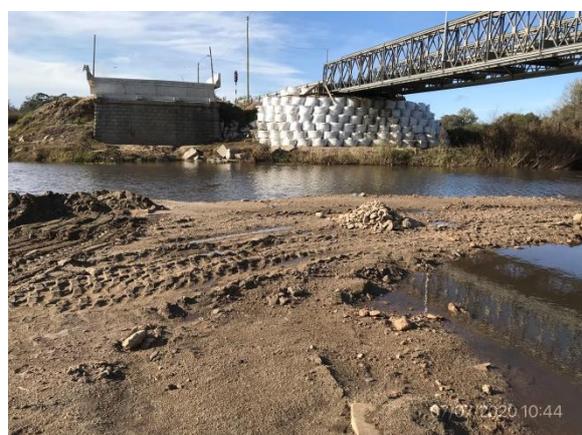
Ilustración 9 – P01, Ataguía de ataque en cauce A° Agua Sucia

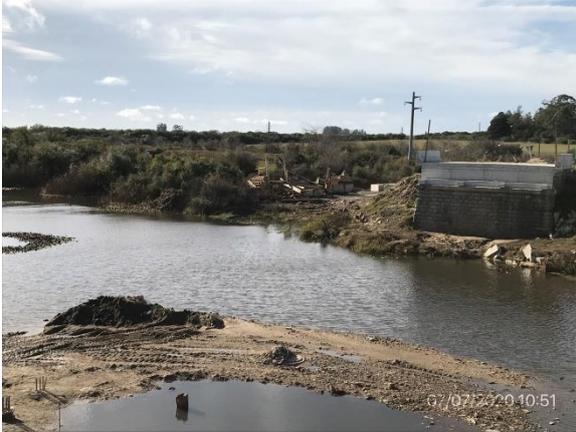
Ilustración 10 – P01, Ataguía de ataque en cauce Aº Agua Sucia

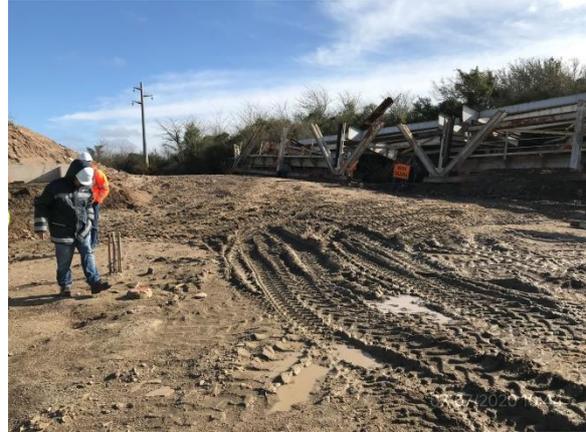
Ilustración 11 – P01. Puente metálico desmantelado

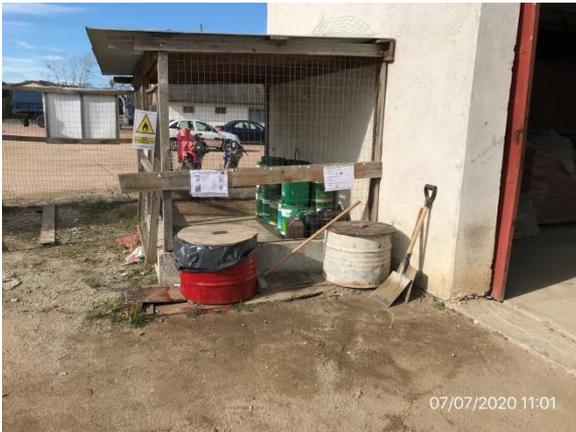
Ilustración 12 – P03, obrador principal. Sector de acopio de lubricantes.

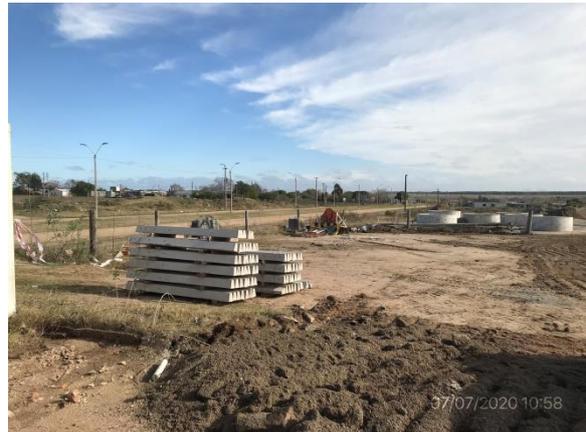
Ilustración 13 – P03, obrador principal. Sector de acopio de prefabricados

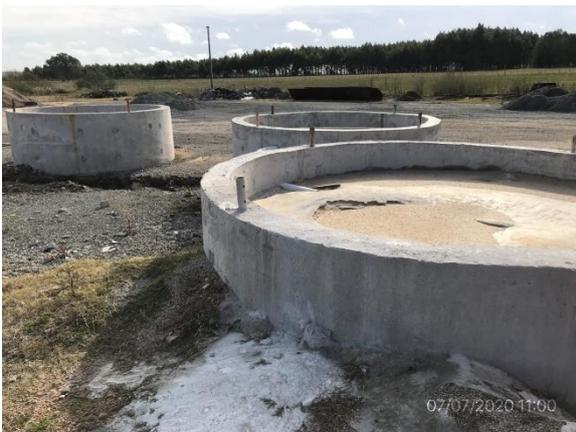
Ilustración 14 – P03, obrador principal. Pileta de decantación para lavado de camiones míxer

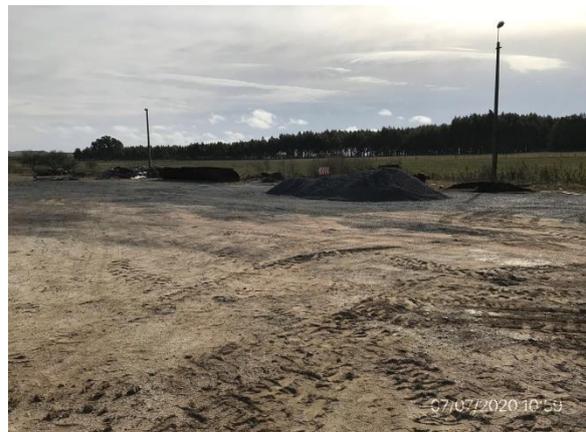
Ilustración 15 – P03, obrador principal. Sector de acopio de áridos
