## INFORME DE AUDITORÍA AMBIENTAL

RE-GA-802-M63-  
20200710

# Informe de Auditoría Ambiental M/63 - Contrato Básico 20/07/2017 “Mantenimiento de Accesos a la ciudad de Montevideo”.

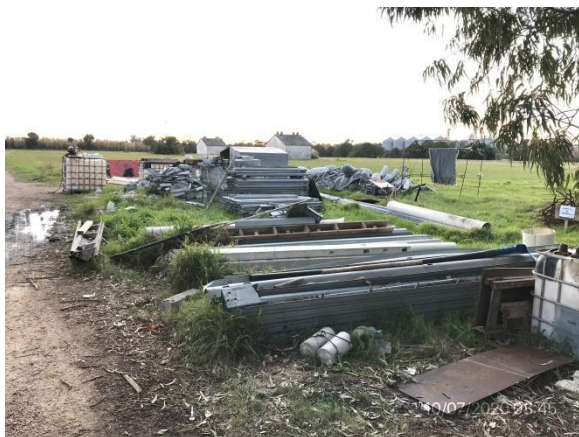
Ilustración 4 – P03, Obrador - acopio de defensas metálicas

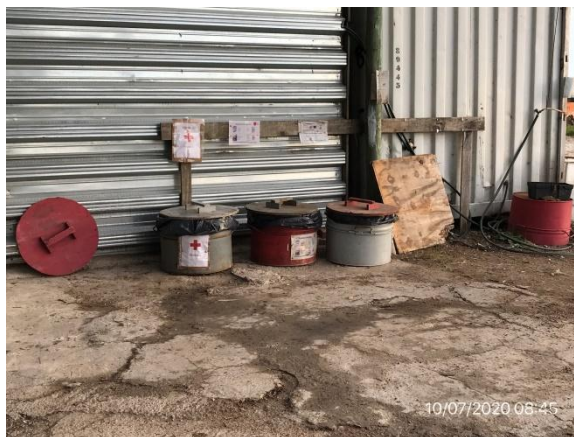
Ilustración 5 – P03, Obrador - acopio de residuos segregados por canal de generación

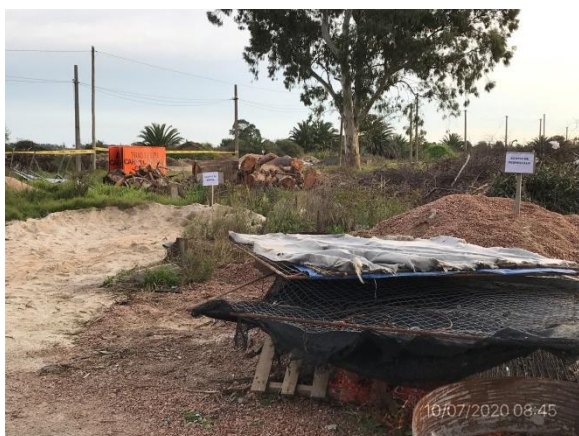
Ilustración 6 – P03, Obrador - explanada de acopio de áridos

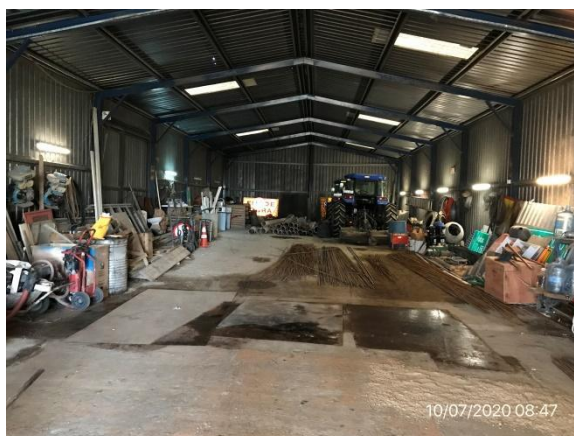
Ilustración 7 – P03, Obrador - pañol techado con pavimento impermeable.

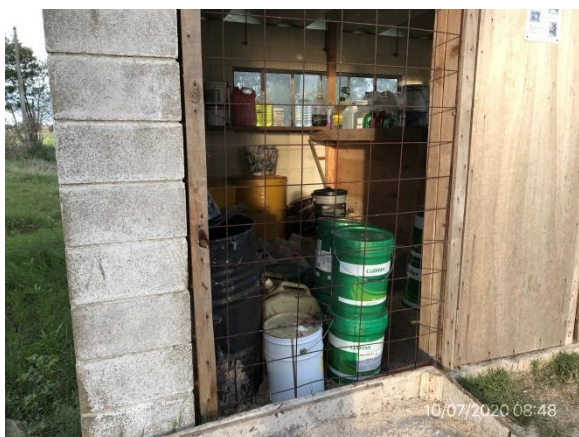
Ilustración 8 – P03, Obrador - sector cerrado y techado para acopio de lubricantes

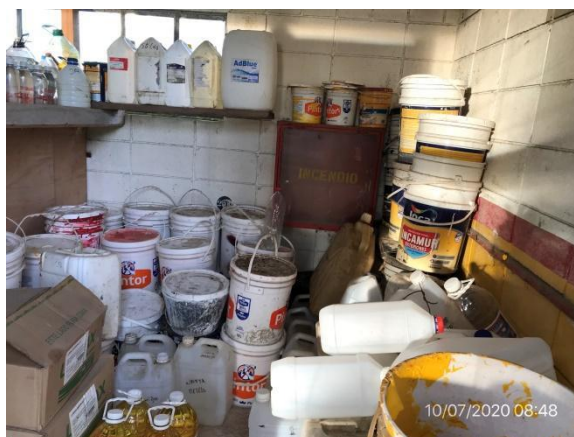
Ilustración 9 – P03, Obrador - sector cerrado y techado para acopio de pinturas y solventes.

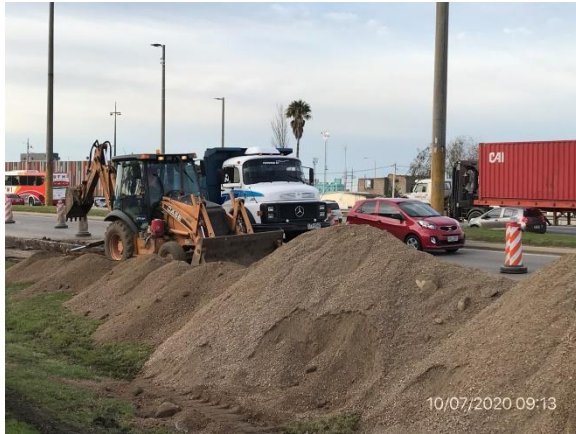
Ilustración 10 – P04 - Frente de obras: reparación de cordones y cantero central en intercambiador Rutas 1 y 5 con Av. Santín Carlos Rossi.

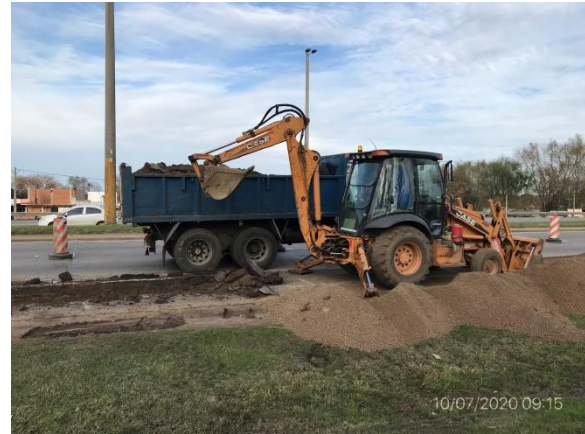
Ilustración 11 – P04 - Frente de obras: reparación de cordones y cantero central en intercambiador Rutas 1 y 5 con Av. Santín Carlos Rossi.
