## INFORME DE AUDITORÍA AMBIENTAL

RE-GA-802-P40-  
20200707

# Informe de Auditoría Ambiental "P/40 Contrato Básico 18/12/2018"

## Ruta 26, ensanche y refuerzo de los puentes sobre A° Araujo y A° Soto

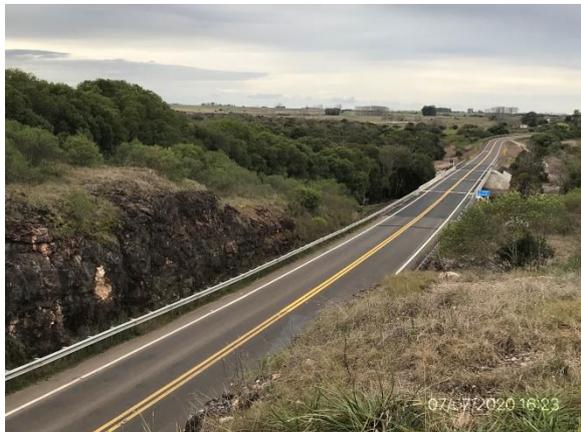
*Ilustración 4 – P02, Puente terminado sobre A° Araujo, Ruta 26 40K300 y campamento secundario desmontado*

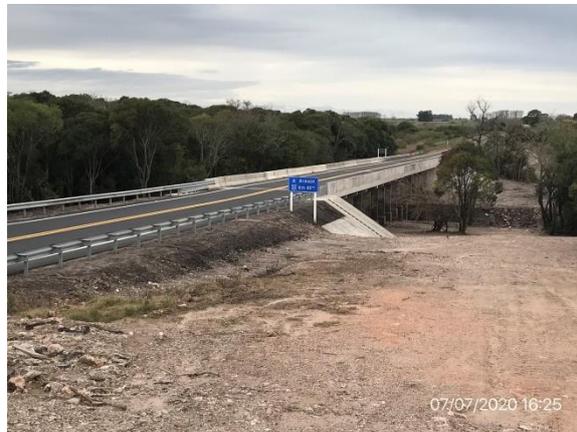
*Ilustración 5 – P02, Puente terminado sobre A° Araujo, Ruta 26 40K300, cabeceras del cauce recuperadas y campamento secundario desmontado*

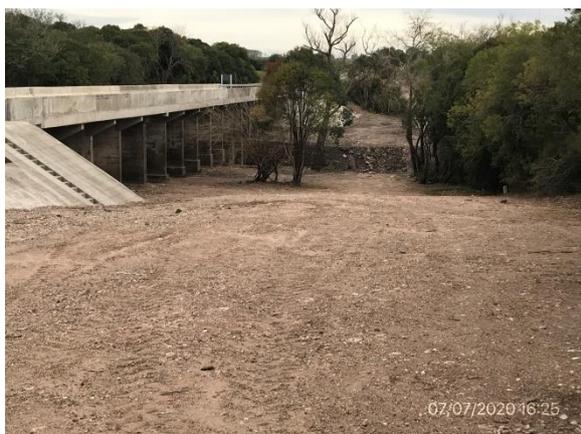
*Ilustración 6 – P02, Puente terminado sobre A° Araujo, Ruta 26 40K300, Planicie de inundación del con tareas de limpieza realizadas*

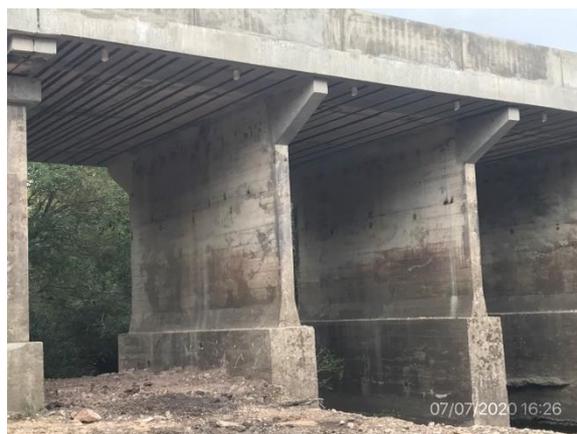
*Ilustración 7 – P02. Tareas terminadas de refuerzo estructural en puente sobre A° Araujo.*

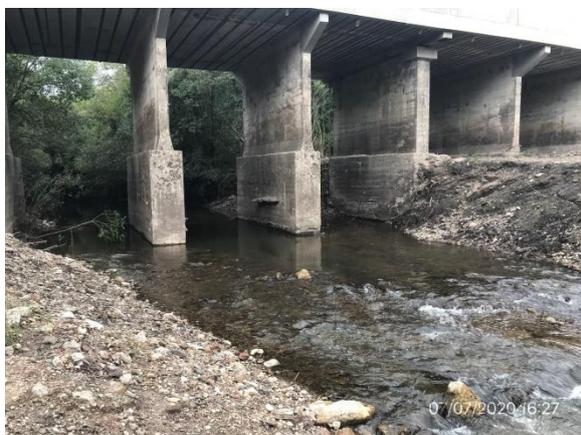
*Ilustración 8 – P02. Puente terminado sobre A° Araujo, Ruta 26 40K300, cauce limpio.*

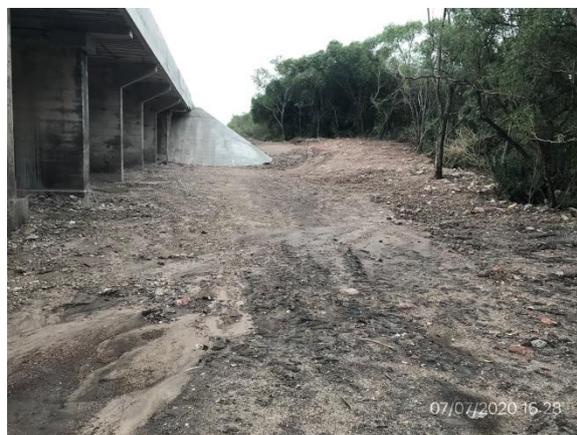
*Ilustración 9 – P02, Puente terminado sobre A° Araujo, Ruta 26 40K300, Planicie de inundación del con tareas de limpieza realizadas*

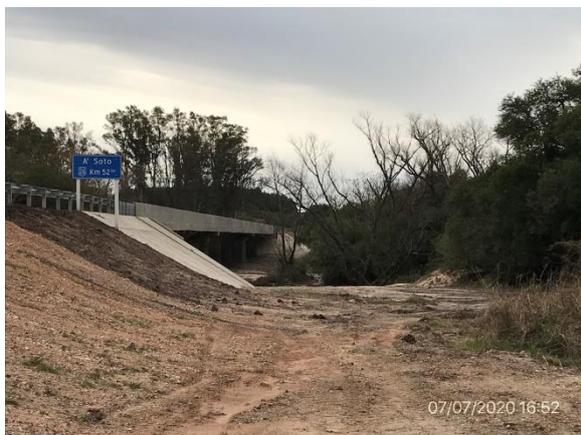
Ilustración 10 – P01. Puente terminado sobre A° Soto, Ruta 26 53K000, planicie de inundación limpia

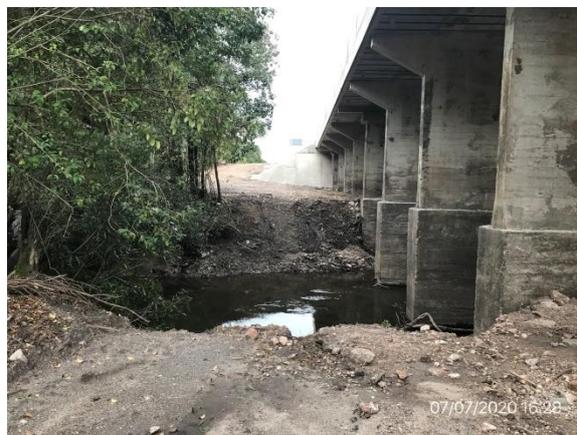
Ilustración 11 – P01. Puente terminado sobre A° Soto, Ruta 26 53K000, cauce limpio.

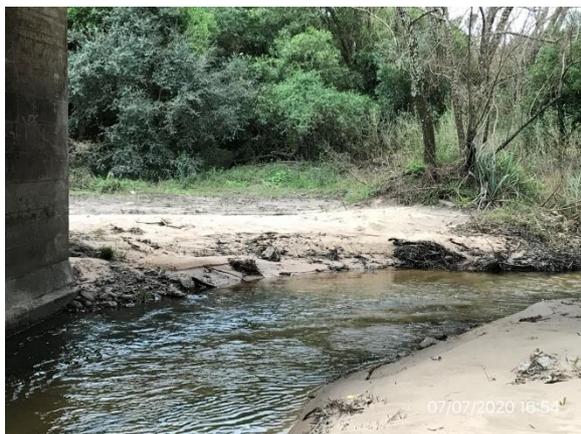
Ilustración 12 – P01. Puente terminado sobre A° Soto, Ruta 26 53K000, cauce limpio.

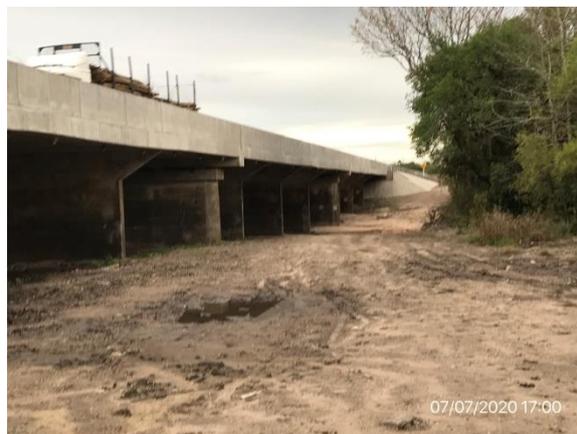
Ilustración 13 – P01. Puente terminado sobre A° Soto, Ruta 26 53K000, planicie de inundación limpia

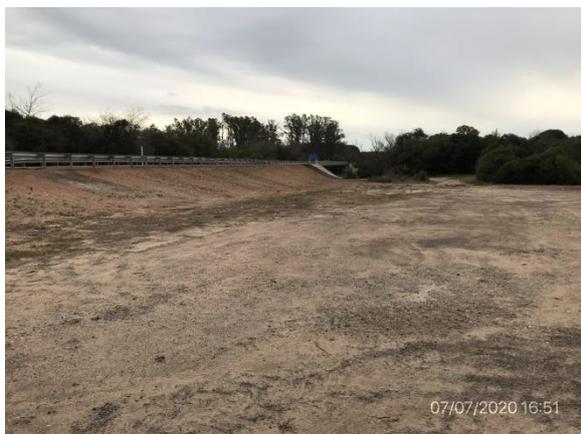
Tanto en el obrador principal sobre el A° Soto, como en el campamento secundario del A° Araujo, se han ejecutado tareas de recuperación adecuadamente, reconfigurando perfiles y taludes con pendientes adecuadas para generar escurrimientos acordes a la topografía circundante. Asimismo, se comprueba que en el obrador principal la explanada quedó en buenas condiciones con mejoras y la fosa séptica fue demolida, y la zona ha sido rellenada y compactada.

Ilustración 14 – P01, Obrador dismantelado con tareas de recuperación realizadas.

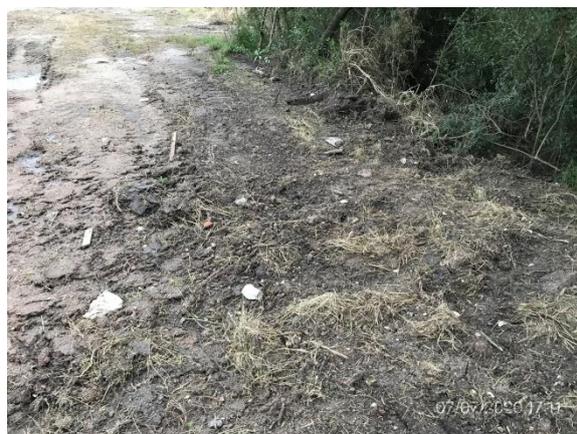
Ilustración 15 – P01, Obrador. Fosa séptica impermeable demolida, rellena y compactada
