## INFORME DE AUDITORÍA AMBIENTAL

RE-GA-802-C115  
ITEM I - 20200708

## C/115 Ítem 1 - Contrato Básico 02/08/2019

### “Ruta 90 - Ítem I: Ensanche de plataforma y rehabilitación de Ruta 90 en el tramo entre progresivas 70K500 y 89K200, tramo entre Ruta 25 y Guichón.”

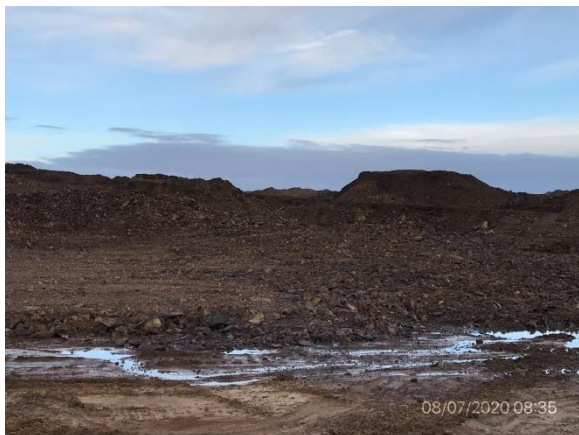
Ilustración 4 – P04 , Cantera de tosca y basalto, padrón rural N°1.888, 5ª SC de Paysandú, zona de acopios

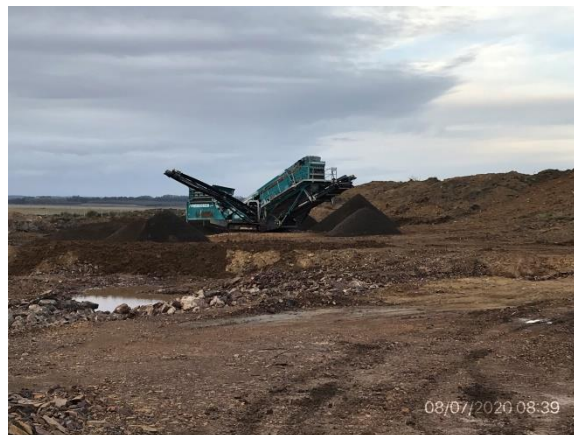
Ilustración 5 – P04 , Cantera de tosca y basalto, padrón rural N°1.888, 5ª SC de Paysandú, planta de trituración

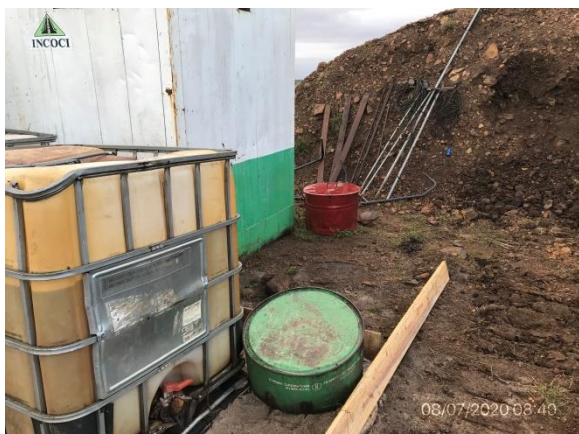
Ilustración 6 – P04 , Cantera de tosca y basalto, padrón rural N°1.888, 5ª SC de Paysandú, pañol y zona de trasiego de combustible

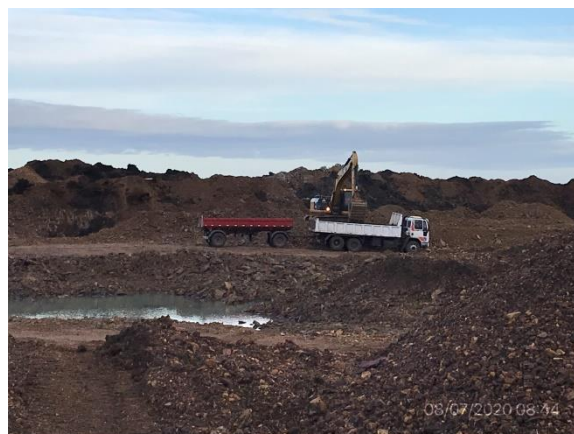
Durante la recorrida a la cantera se comprueba que el yacimiento fue dividido en tres zonas de explotación, procediendo al suavizado de taludes con material estéril a medida que los frentes de ataque se desplazan según avanza la zona explotada.

Ilustración 7 – P04, Cantera de tosca y basalto, padrón rural N°1.888, 5ª SC de Paysandú, frente de ataque en yacimiento de basalto.

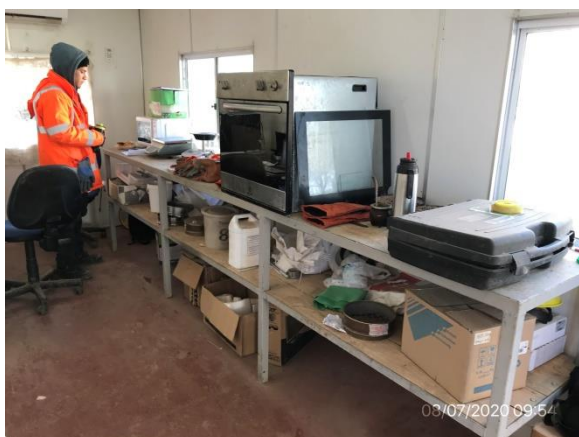
Ilustración 8 – P03, obrador. Laboratorio de suelos

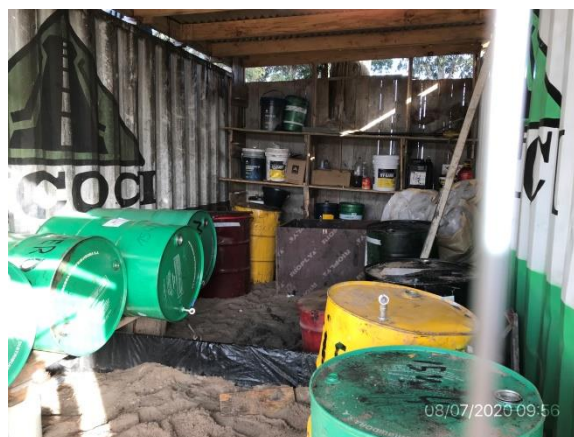
Ilustración 9 – P03, obrador. Sector techado y con pavimento impermeable para trasiego de lubricantes

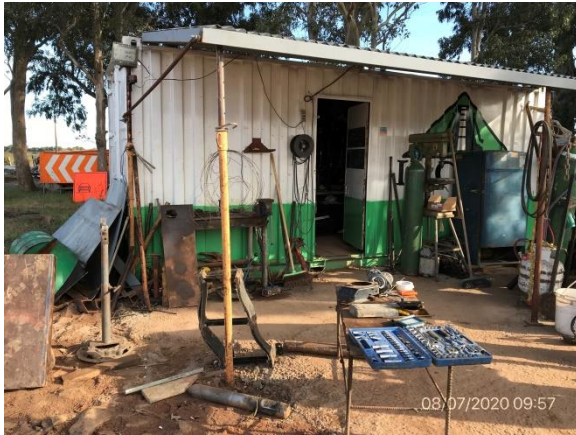
Ilustración 10 – P03, obrador. Taller mecánico de reparaciones menores con pavimento impermeable.

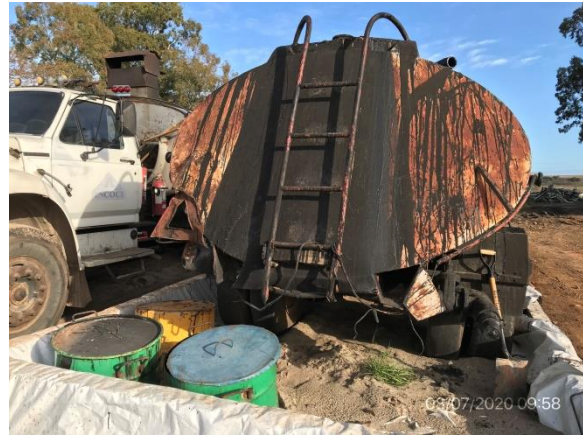
Ilustración 11 – P03, obrador. Depósito de emulsiones asfálticas con envallado perimetral y pavimento impermeabilizado

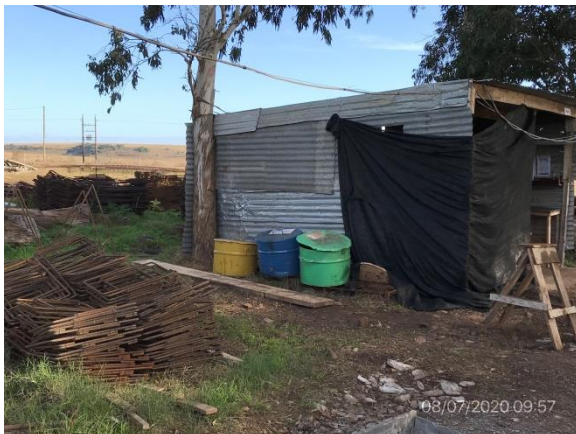
ID: 01	Coordenadas UTM (X – Y)		Progresiva: 76K200 a (+) Ruta 90.
	469143	6417307	Código del hallazgo: RS – 6
<b>Descripción:</b> La infraestructura para segregación y acopio de residuos sólidos generados o almacenados en el obrador es insuficiente considerando el área que éste ocupa y debe ser reforzada.			
<b>Evidencia (Foto, documento, comunicación personal):</b> Ilustración 12

Ilustración 12 – P03, obrador. Sector de segregación de residuos.

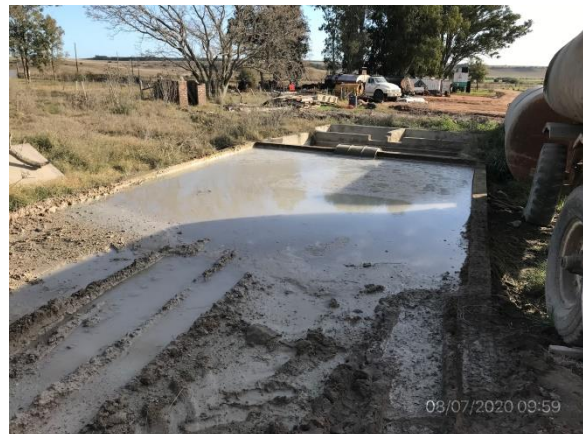
Ilustración 13 – P03, obrador. Planta de lavado de camiones míxer con zona de decantación y recirculación de agua
