CORPORACION VIAL DEL URUGUAY S.A.

INFORME DE AUDITORÍA AMBIENTAL

RE-GA-802-M75-
20200729

Informe de Auditoría Ambiental M/75 – Contrato básico 18/12/2018 “Mantenimiento por Niveles de Servicio Circuito Florida Sur”

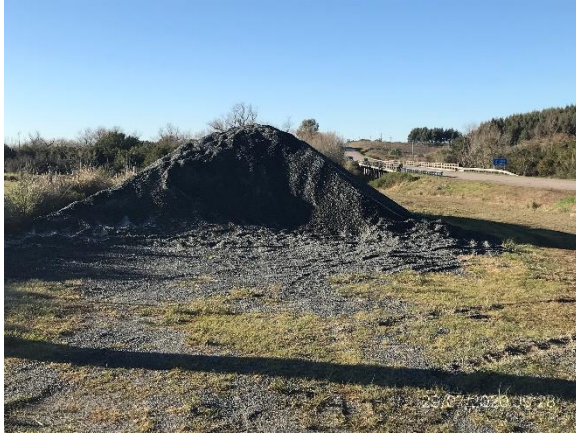
Ilustración 4 – Acopio de áridos en Ruta 12 progresiva 11K900 a (-), A° Arias

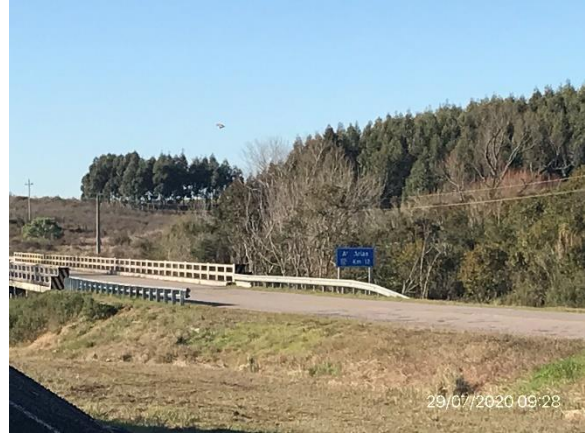
Ilustración 5 – Acopio de áridos en Ruta 12 progresiva 11K900 a (-), A° Arias

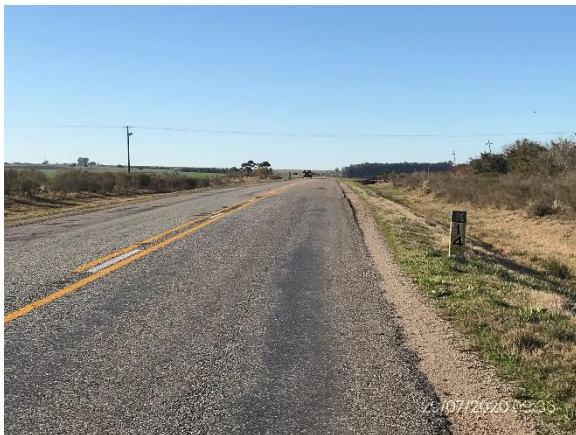
Ilustración 6 – Obras de bacheo terminadas en ambas sendas de Ruta 12, progresiva 14K000

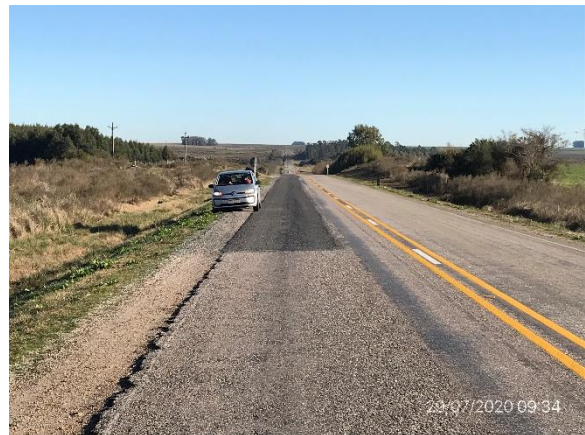
Ilustración 7 – Obras de bacheo terminadas en sendas a (+) de Ruta 12, progresiva 15K800

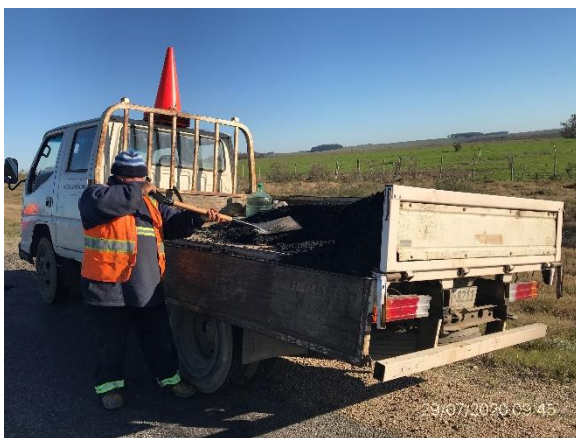
En el frente de obra se aprecia a un equipo muy reducido de personal realizando tareas de bacheo, previa coordinación con la Dirección de Obra de DNV/MTOP. Al momento de la auditoría, estas tareas se estaban desarrollando sobre Ruta 12 progresiva 23K300 – P13.

Ilustración 8 – P13, Frente de obras. Bacheo en ejecución, Ruta 12 progresiva 23K300.

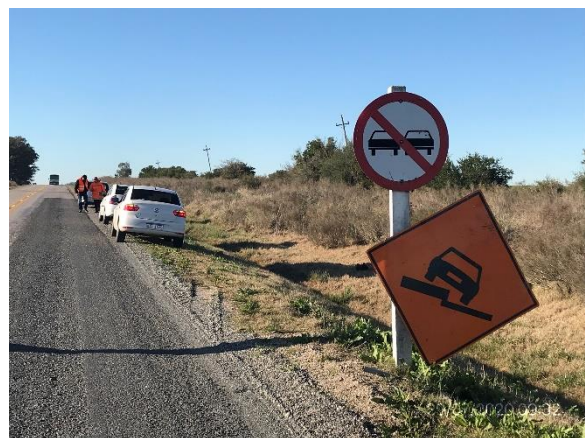
Ilustración 9 – P13, Frente de obras. Bacheo en ejecución, Ruta 12 progresiva 23K300.
