## INFORME DE AUDITORÍA AMBIENTAL

RE-GA-802-AB40-  
20200909

# Informe de Auditoría Ambiental AB/40 Ampliación de Contrato 03/06/2019

**“Rehabilitación de Ruta 5, en su pasaje por la Planta urbana de Durazno, así como la rotonda de Ruta 5 y Ruta 14, en el acceso Sur a la ciudad de Durazno”**

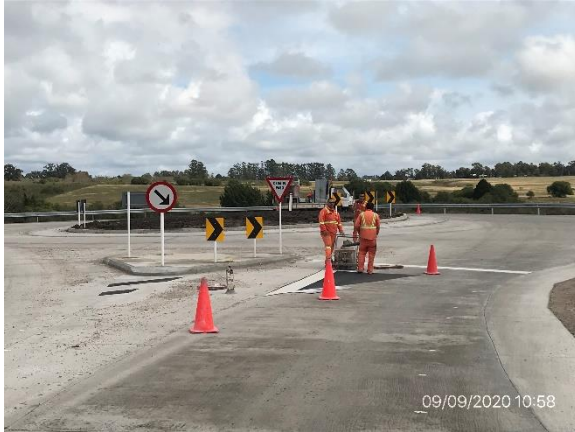
Ilustración 4 – P02, Rotonda norte Rutas 5 y 14, trabajos de señalización en ejecución.

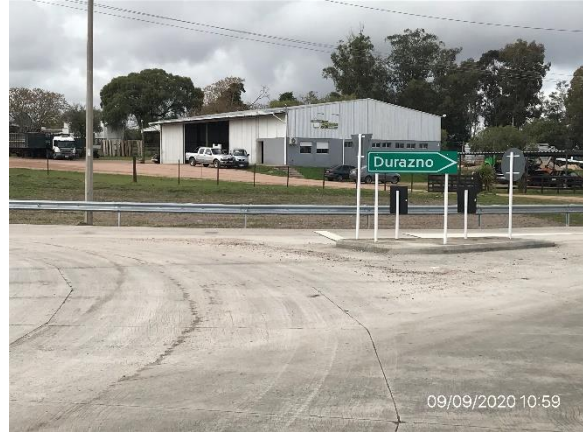
Ilustración 5 – P02, Rotonda norte Rutas 5 y 14, trabajos de señalización en ejecución

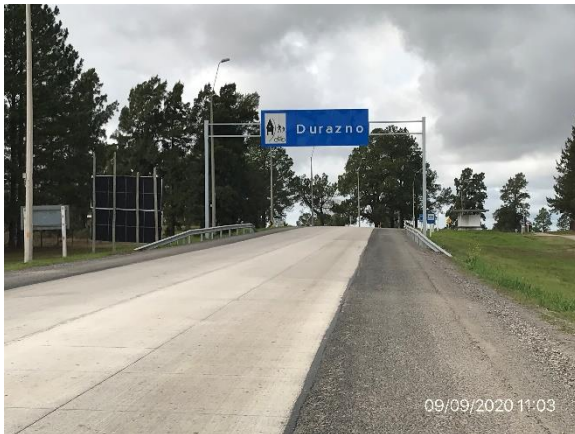
Ilustración 6 – Trabajos culminados en Ruta 5, en su pasaje por la planta urbana de Durazno

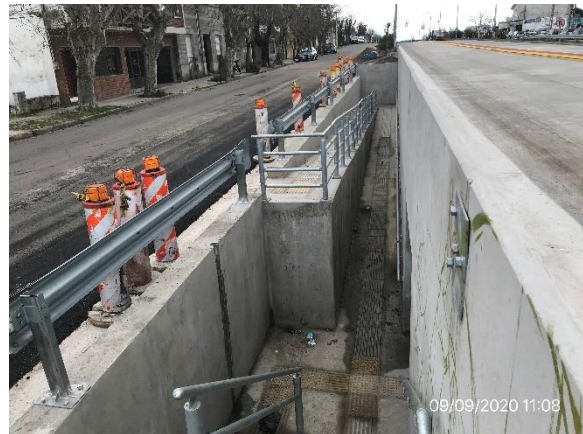
Ilustración 7 – Trabajos culminados en pasaje peatonal bajo Ruta 5, planta urbana de Durazno

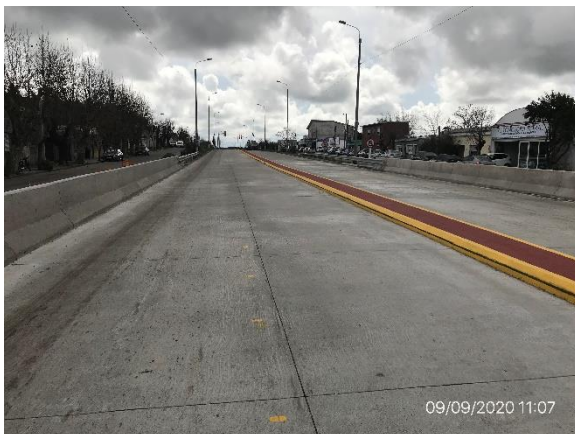
Ilustración 8 – Trabajos culminados en Ruta 5, en su pasaje por la planta urbana de Durazno

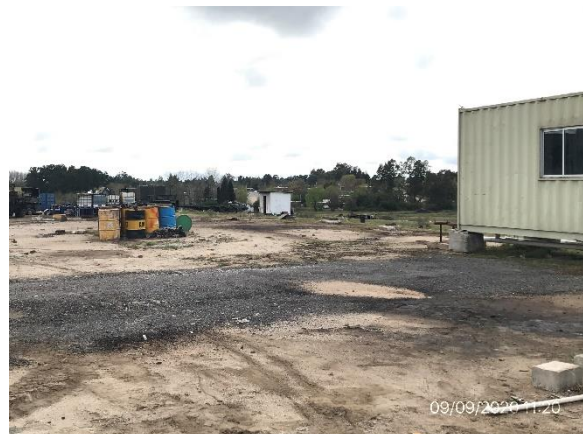
Ilustración 9 – P03, Obrador desmontado

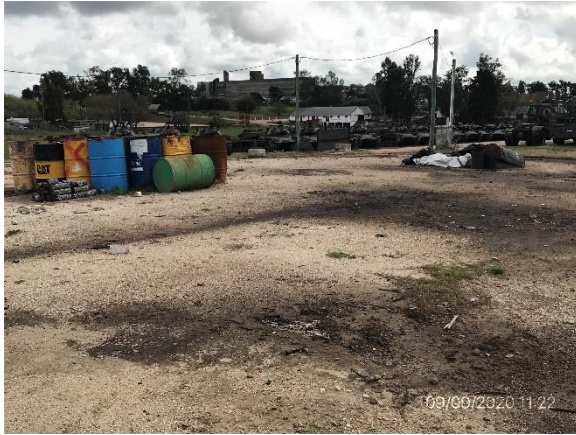
Igualmente, se constata que aún quedan sin disponer dos tanques de lubricantes usados, que no están señalizados como tales ni adecuadamente segregados en su propia corriente de residuos; tampoco cuentan con un vallado perimetral apropiado. Este aspecto se retoma en el apartado 7.3.

ID: 2	Coordenadas UTM (X – Y)		Progresiva: 182K000 a (+)	Tipo de NC: 2
	545107	6304970	Código del hallazgo: EL - 4	
<b>Descripción:</b>				
En el obrador desmontado quedan tarrinas con lubricantes usados que aún no ingresaron al procedimiento de disposición final, que no tienen señalización ni vallado perimetral, lo que contraviene el PGA de la obra y el punto 10.2 del M.A.V.				
<b>Evidencia (Foto, documento, comunicación personal):</b>				
Ilustración 10, Ilustración 11

*Ilustración 10 – P03, Obrador desmontado, remanente de tanques sin retirar*

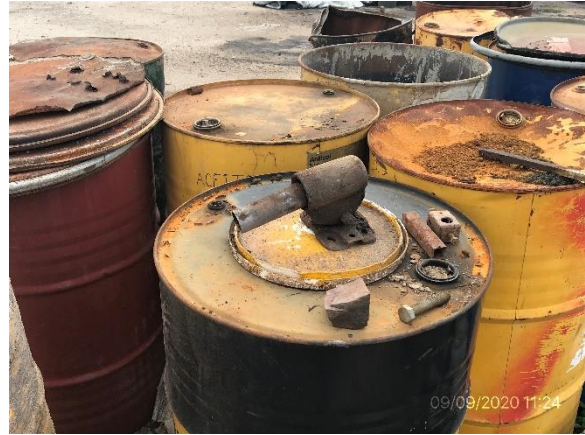
*Ilustración 11 – P03, tanques de lubricantes usados a ser retirados, sin contenciones adecuadas ni señalización*

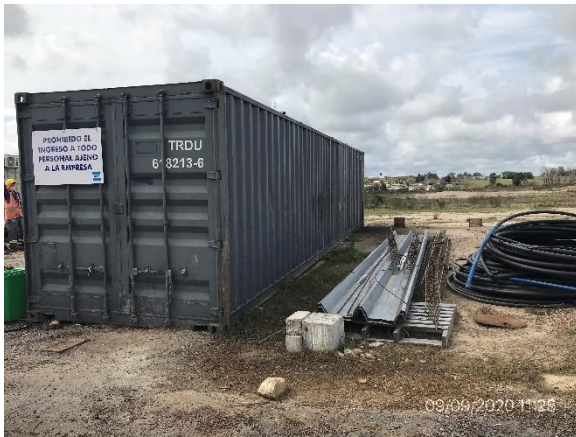
*Ilustración 12 – P03, Obrador desmontado,*

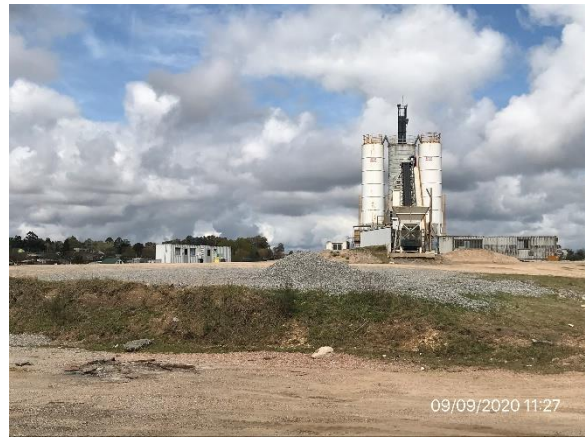
El obrador contó para su instalación con autorización de la DNV con fecha 11/07/2019 y con aceptación del M.D.N. del 11/07/2020 de las condiciones en que el mismo le es restituido. No obstante, la planta de Hormigones Artigas S.A. aún está montada. A este respecto, se tuvo a la vista una nota de la empresa donde le comunica a Grinor SA que el desmantelamiento de la planta estaría culminado el 15/10/2020 aproximadamente.

Se trata de una obra culminada, con el obrador de la contratista Grinor SA desmantelado. Sin embargo, al momento en que se realiza la auditoría aún se encuentra en operación la planta de Hormigones Artigas SA, que tiene una envergadura importante y cuya recuperación ambiental queda pospuesta hasta tanto esta empresa no se retire del predio.

*Ilustración 13 – P03, Planta de hormigón de la subcontratista Hormigones Artigas SA sin desmontar.*
