INFORME DE AUDITORÍA AMBIENTAL

RE- GA-802-C88-
20200909

Informe de Auditoría Ambiental

“Ruta 11: Accesos a Santa Lucía: ejecución de 1.652 toneladas de mezcla asfáltica. Ruta 33: Ejecución de base granular de Ruta 81 a Ruta 65”

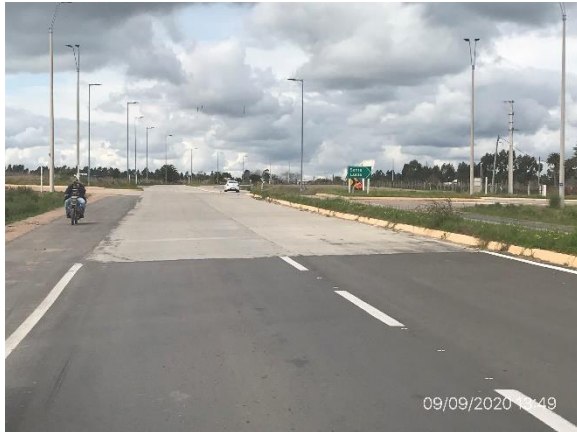
Ilustración 4 – P01, inicio de tramo. Ruta 11 progresiva 84K150, intersección con Ruta 63.

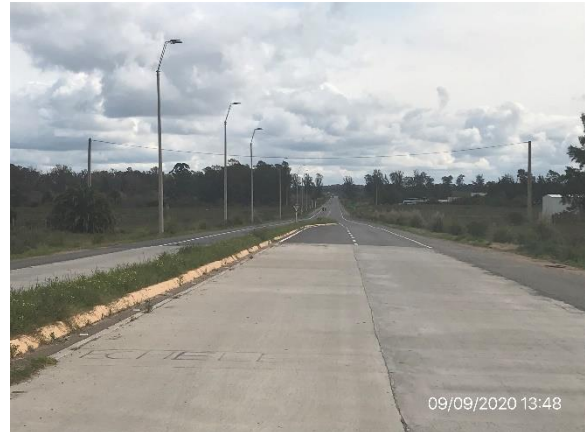
Ilustración 5 – Ruta 11, obras ejecutadas.

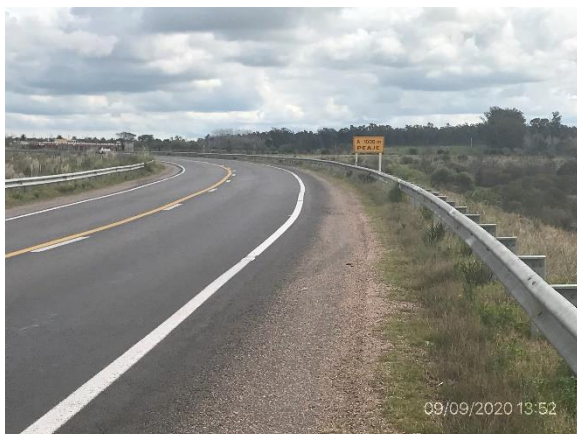
Ilustración 6 – Ruta 11, obras ejecutadas

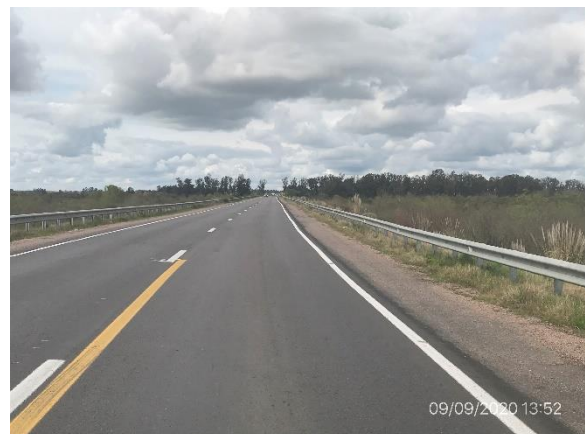
Ilustración 7 – Ruta 11, obras ejecutadas

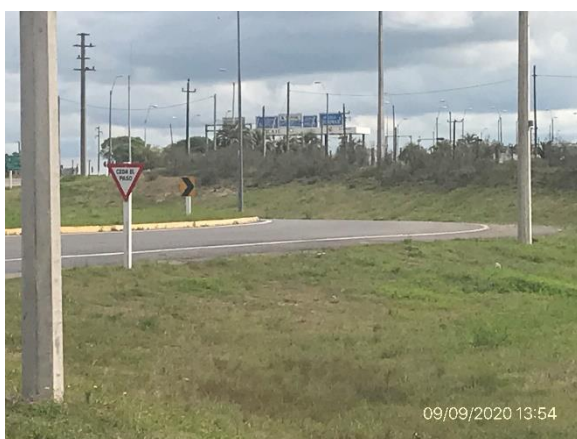
Ilustración 8 – P02, fin de tramo. Ruta 11, acceso a peaje sobre río Santa Lucía, progresiva 81K300.
