INFORME DE AUDITORÍA AMBIENTAL

RE-GA-802-C125-
20200909

Informe de Auditoría Ambiental C/125 - Contrato Básico 25/11/2019

“Ruta 41, tramo 0K000 – 22K080, entre Ruta 6 y fin de variante A° Mansavillagra”

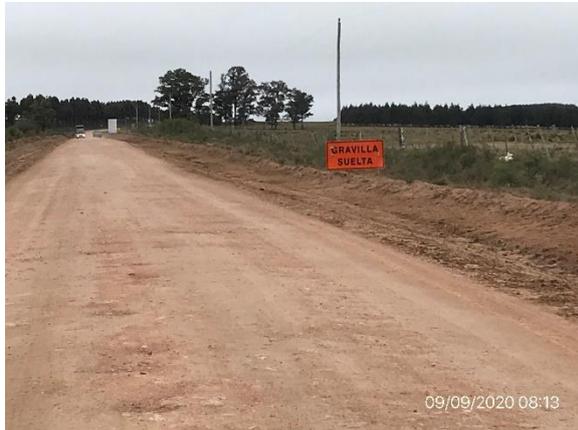
Ilustración 4 – P02, Fin de tramo, Ruta 41 progresiva 22K800

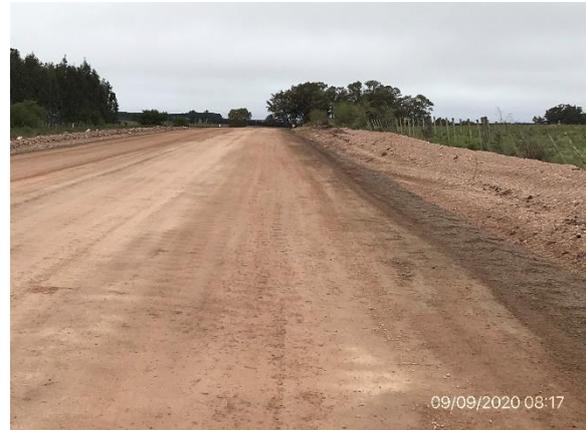
Ilustración 5 – Trabajos realizados de conformación de base y conformado de perfil altimétrico, Ruta 41

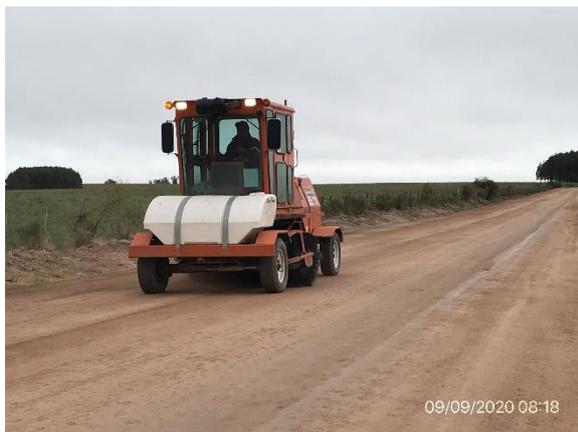
Ilustración 6 – Frente de obras, Ruta 41

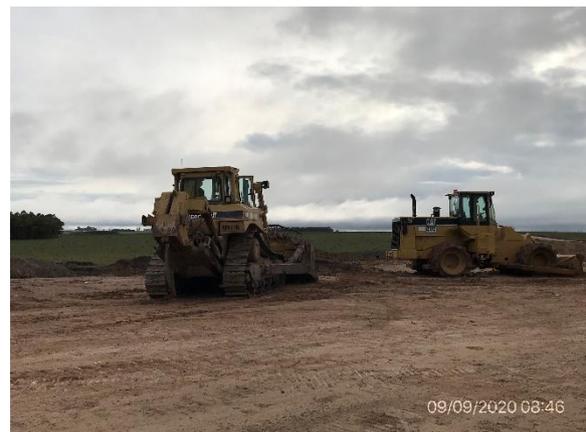
Ilustración 7 – Frente de obras, Ruta 41

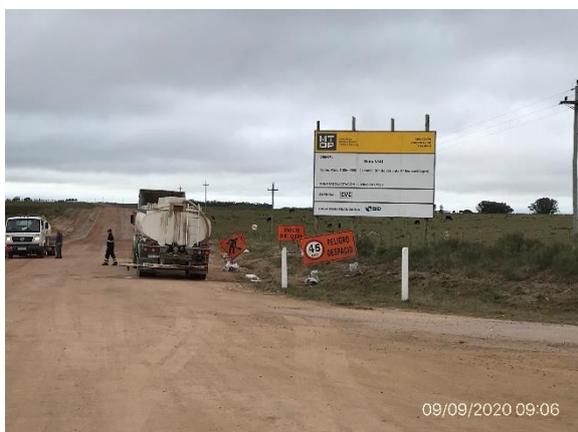
Ilustración 8 – P01, Inicio de tramo, Ruta 41 progresiva 0K000

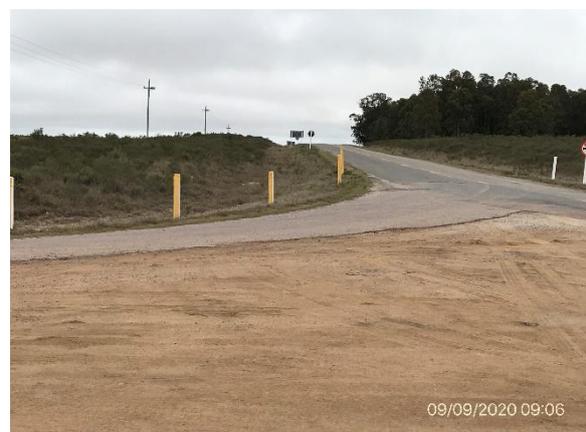
Ilustración 9 – P01, Inicio de tramo, Ruta 41 progresiva 0K000, empalme con Ruta 6

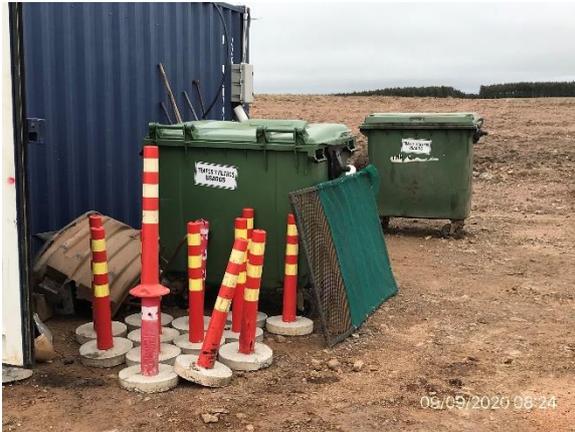
Ilustración 10 – P03, Obrador, acopio segregado de trapos y filtros contaminados con hidrocarburos.

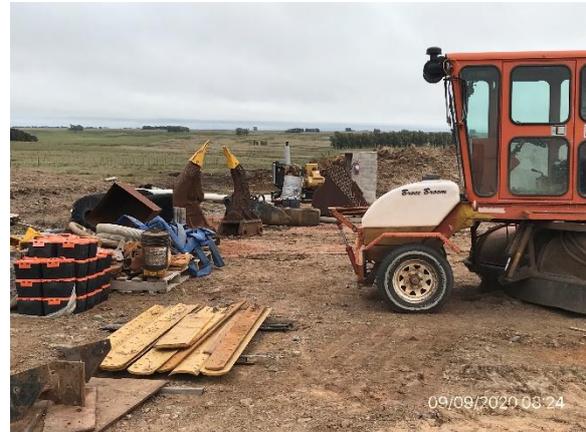
Ilustración 11 – P03, Obrador. Acopio de repuestos de maquinaria pesada.

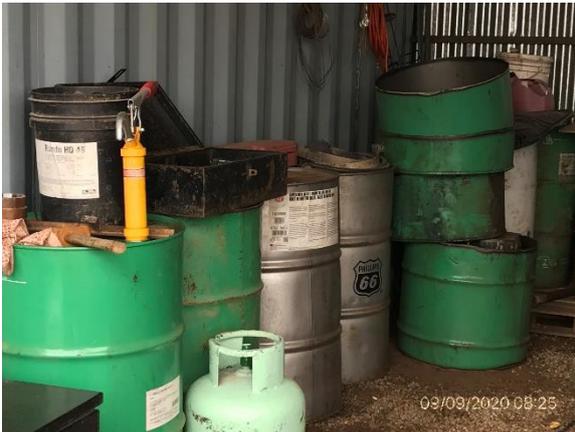
Ilustración 12 – P03, Obrador. Sector de acopio de lubricantes bajo techo, envasado y con pavimento granular

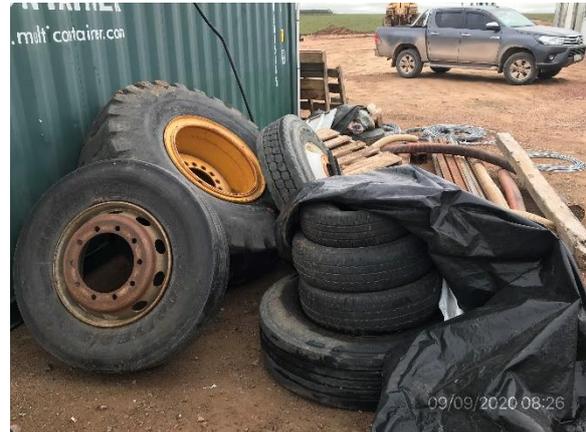
Ilustración 13 – P03, Obrador. Sector de acopio de cubiertas usadas.

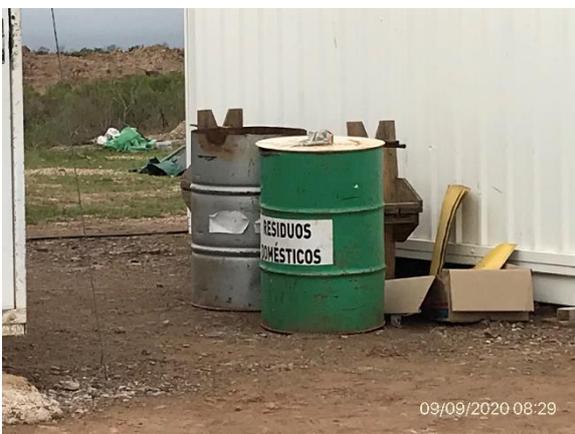
Ilustración 14 – P03, Obrador. Sector de acopio de residuos domésticos.

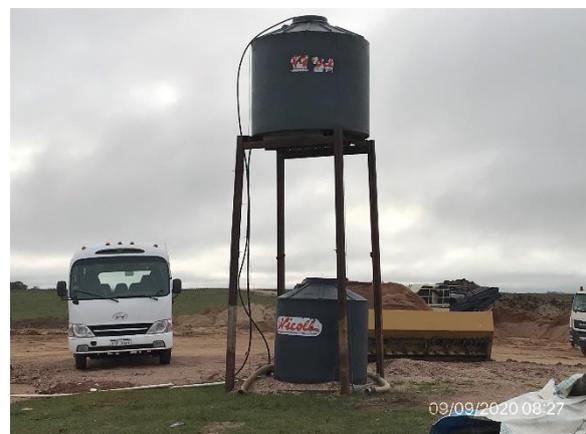
Respecto del suministro de agua no potable, la misma proviene de un tajamar natural que se encuentra en la cantera

Ilustración 15 – P03, Obrador. Tanque de agua no potable, surtido a partir de reservorio natural

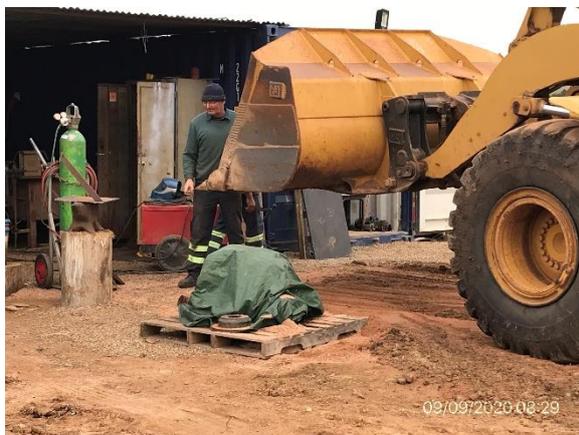
En la zona del taller mecánico se aprecia que los trabajos se realizan en una explanada granular que no cuenta con pavimento ni elementos de contención de eventuales derrames; este aspecto se retoma en el apartado 7.3.

ID: 01	Coordenadas UTM (X – Y)		Progresiva: 18K600 Ruta 6	Tipo de NC: 2
	636043	6284666	Código del hallazgo: PEL - 6	
Descripción: La zona del obrador destinada a taller mecánico, zona externa, no cuenta con pavimento impermeable ni vallado para prevenir derrames. lo que contraviene el punto 10.2 del M.A.V.				
Evidencia (Foto, documento, comunicación personal): Ilustración 16.

Ilustración 16 – P03, Obrador. Zona de taller, no cuenta con explanada impermeable ni vallado anti derrames

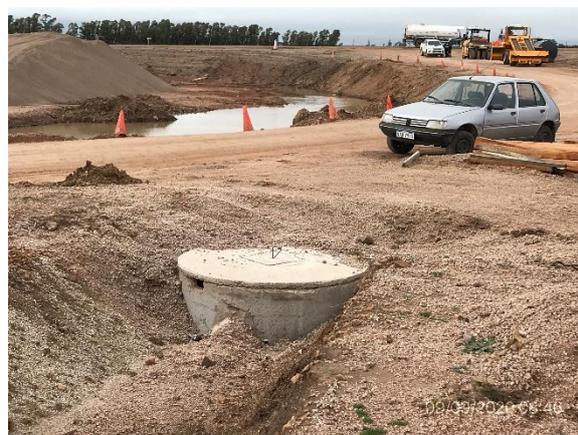
Ilustración 17 – P03, Obrador. Depósito impermeable para baños.

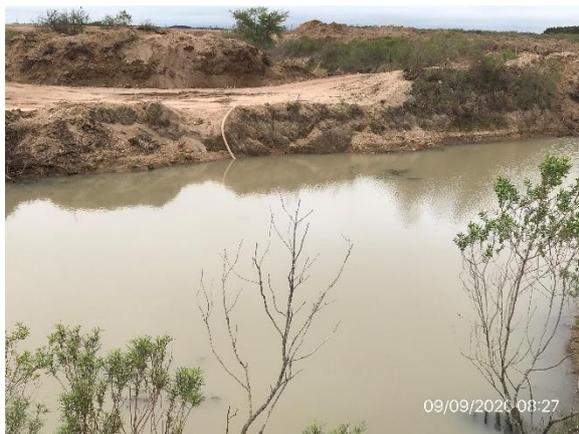
Ilustración 18 – P03, Cantera. Antigua tajamar para aprovisionamiento de agua no potable.

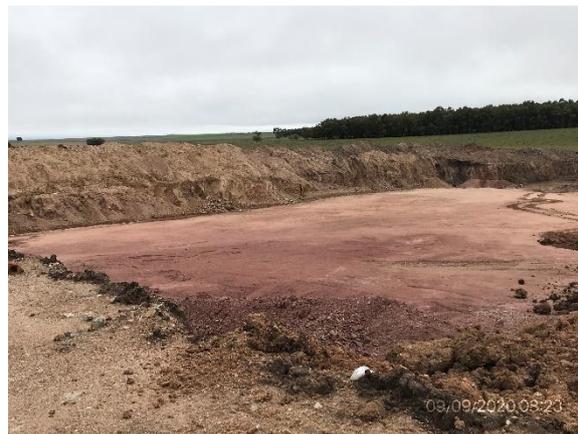
Ilustración 19 – P03, Cantera de tosca.

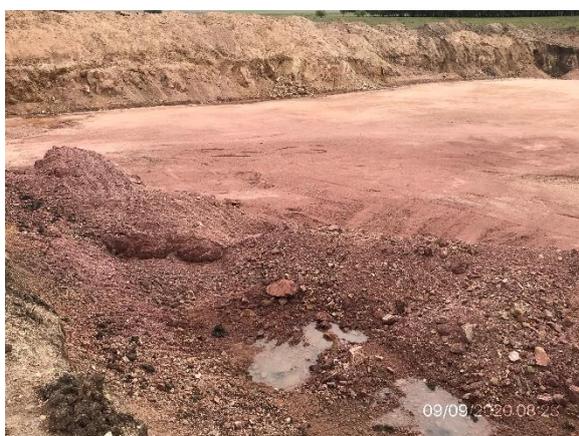
Ilustración 20 – P03 Cantera de tosca.
