## INFORME DE AUDITORÍA AMBIENTAL

RE-GA-802-M42  
20200923

## M/42 - Ampliación de contrato 15/06/2018

### “Mantenimiento por niveles de servicio y obras de rehabilitación en Ruta 3, tramo 354K800 (Ruta 24) - Represa de Salto Grande.”

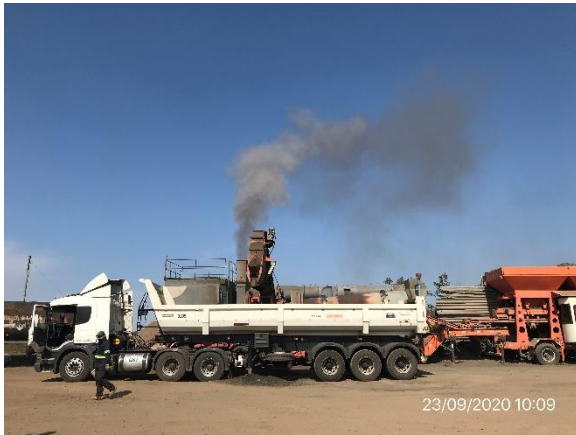
Asimismo, en el obrador la empresa cuenta con una planta asfáltica con vallado adecuado para la prevención de derrames de productos asfálticos y combustible en la caldera. Sin embargo, se pudieron apreciar emisiones gaseosas importantes y con gran opacidad. Consultada la Ing. Residente sobre el asunto, se informó que la chimenea de la planta asfáltica no contaba con los filtros al momento de la auditoría por estar en reparación. Se retoma el comentario en el apartado 7.3

Ilustración 10 – P03 Planta Asfáltica. Emisiones abundantes de humos por falta de filtros en chimenea

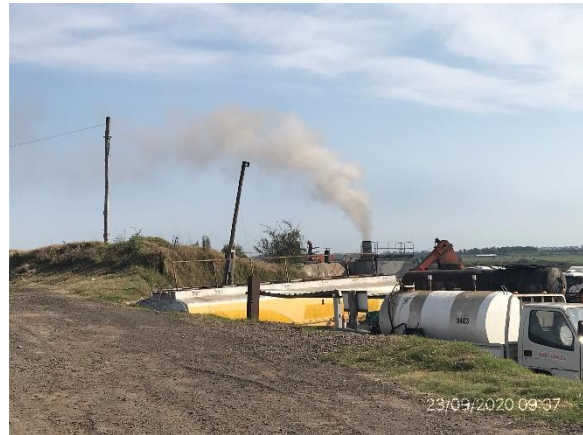
ID: 03	Coordenadas UTM (X – Y)		Progresiva: 477K100 a (+), Ruta 3	Tipo de NC: 2
	415240	6518445	Código del hallazgo: EA - 8	
<b>Descripción:</b>				
<p>La planta asfáltica no cuenta con equipamiento para el control de emisiones de gases a la atmósfera, lo cual contraviene el punto 11.2 del MAV.</p>				
<b>Evidencia (Foto, documento, comunicación personal):</b>				
¡Error! No se encuentra el origen de la referencia., ¡Error! No se encuentra el origen de la referencia.

Ilustración 11 – P03 Planta Asfáltica. Emisiones abundantes de humos por falta de filtros en chimenea

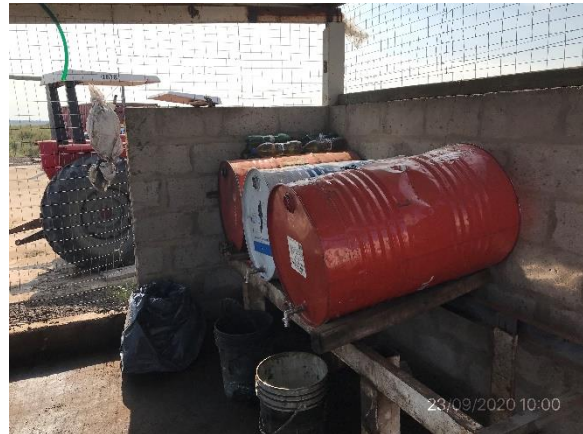
Ilustración 13 – P03 Obrador. Depósito de lubricantes bajo techo y con vallado perimetral para prevención de derrames.

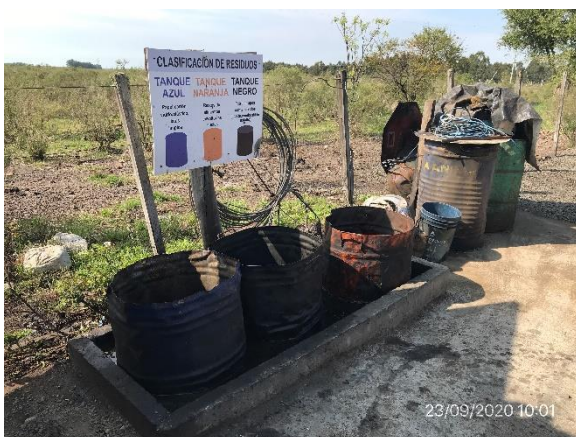
Ilustración 14 – P03, Obrador. Depósitos de residuos segregados por canal de generación

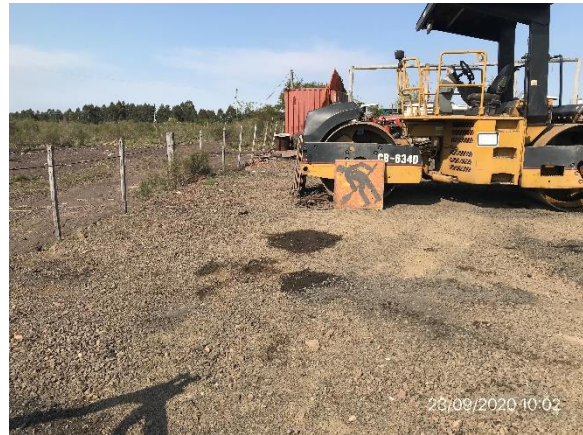
Ilustración 17 – P03, Obrador. Estacionamiento de maquinaria pavimento granular para retención de aceites.

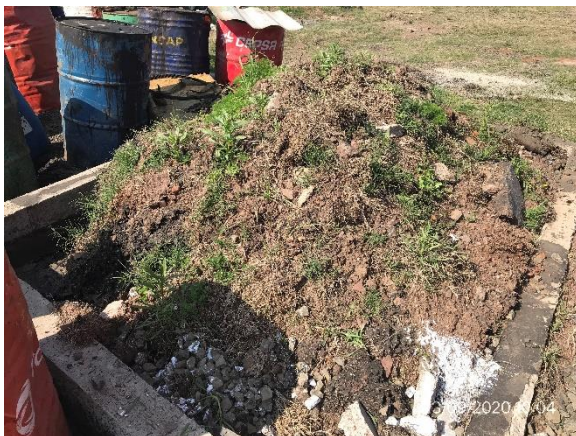
La gestión de materiales granulares contaminados con hidrocarburos no se realiza según lo que establece el PGA de la obra, en el apartado 7.3 se retoma el comentario.

ID: 02	Coordenadas UTM (X – Y)		Progresiva: 477K100 a (+), Ruta 3	Tipo de NC: 1
	415240	6518445	Código del hallazgo: RS - 3	
<b>Descripción:</b>				
<p>Según el PGA de la obra los residuos especiales se acopian en el campamento en lugares identificados para tal fin y se los gestiona de acuerdo a lo indicado en el PR 7.5-02, que a su vez refiere al instructivo FC 7.1-01 "Control de pérdidas de combustible, lubricantes o mezcla asfáltica". En este documento se establece que el material contaminado de acopiará y será retirado.</p> <p>No obstante, la Ing. Residente informó que la práctica llevada a cabo no condice con el PGA ni esos instructivos, sino que resulta de incorporar cemento portland al material granular contaminado con hidrocarburos y disponer esta mezcla sobre terreno.</p>				
<b>Evidencia (Foto, documento, comunicación personal):</b>				
Comunicación personal, Ilustración 18

Ilustración 18 – P03, Obrador. Acopio de arenas contaminadas con hidrocarburos

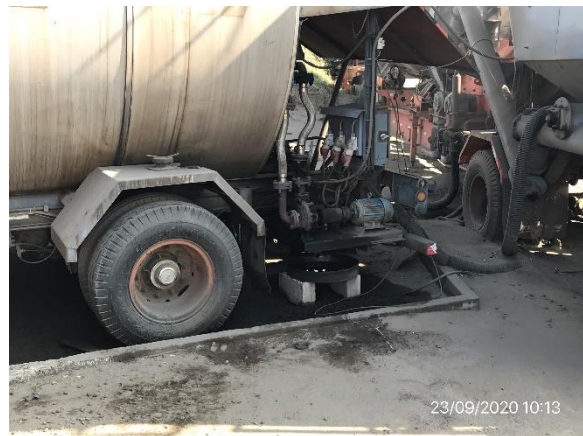
Ilustración 19 – P03, Planta asfáltica. Depósito de emulsión asfáltica con pavimento impermeable y envallado perimetral.

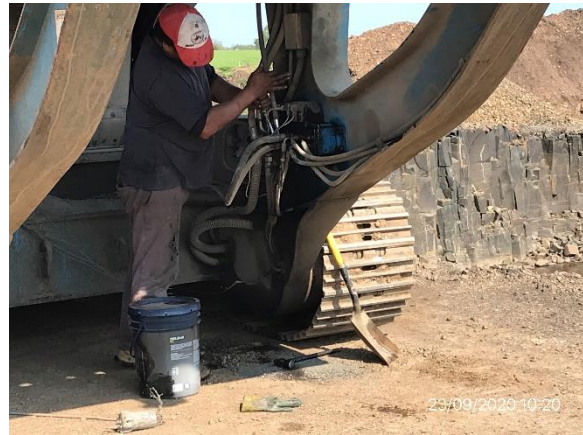
ID: 04	Coordenadas UTM (X – Y)		Progresiva: 477K100 a (+), Ruta 3	Tipo de NC: 2
	415240	6518445	Código del hallazgo: I - 8	
<b>Descripción:</b>				
<p>Se evidencia en la zona de la cantera la realización de trabajos de mantenimiento mecánico de maquinaria sin que los operarios cuenten con la infraestructura necesaria para evitar el derrame de hidrocarburos (aceites hidráulicos u otros) al suelo, lo cual contraviene el punto 10.3 del MAV y la AAP/AAO de la cantera, expediente 2018/14000/21304</p>				
<b>Evidencia (Foto, documento, comunicación personal):</b>				
Ilustración 23

ID: 01	Coordenadas UTM (X – Y)		Progresiva: 477K100 a (+), Ruta 3
	415240	6518445	Código del hallazgo: RS - 6
<b>Descripción:</b> En la zona de la cantera no hay suficiente infraestructura para el acopio de forma segregada y posterior gestión de los residuos sólidos			
<b>Evidencia (Foto, documento, comunicación personal):</b> Ilustración 23, Ilustración 24

Ilustración 23 – P03, Cantera. Tareas de mantenimiento mecánico sin infraestructura para contención de derrames.

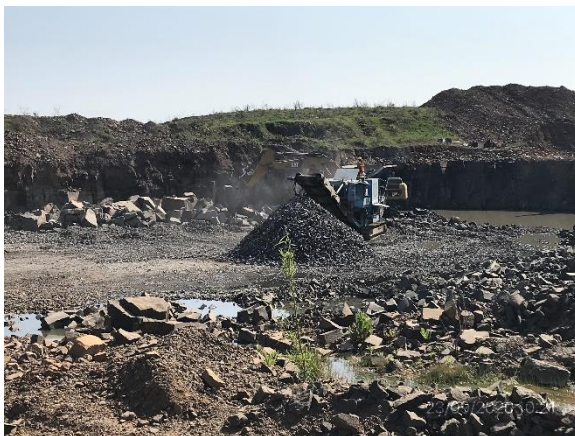
Ilustración 24 – P03, Cantera. Escasa infraestructura para gestión de residuos sólidos.
