CORPORACION VIAL DEL URUGUAY S.A.

INFORME DE AUDITORÍA AMBIENTAL

**M/69 Básico, Modificación y Ampliación, contratos
13/03/2018, 20/12/2018, 25/09/2019**

**“Mantenimiento por Niveles de Servicio del circuito Ruta
26, tramo Río Queguay Chico - Ruta 5”**

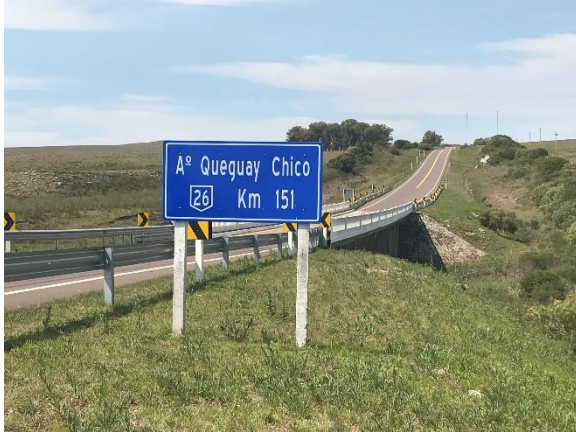
Ilustración 4 – P01, Inicio de tramo sobre Ruta 26 progresiva 151K000, Ao Queguay Chico

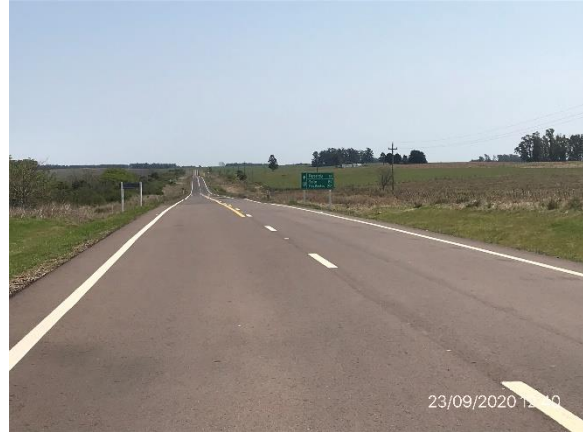
Ilustración 5 – Ruta 26, obras obligatorias terminadas.

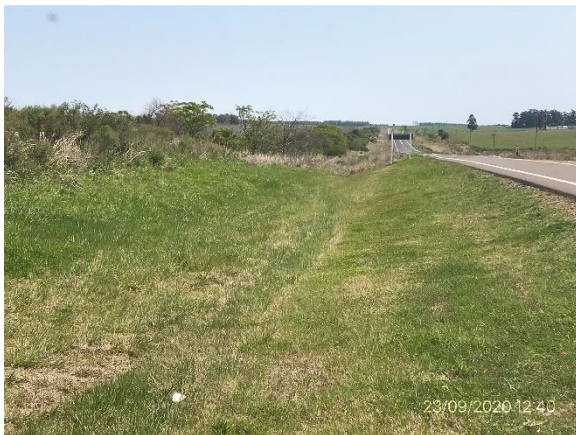
Se aprecia además que en la zona de préstamo (canteras) y depósitos se suavizaron los taludes para favorecer el crecimiento de la vegetación y evitar la erosión mediante el correcto funcionamiento del escurrimiento superficial y drenajes. Asimismo, en la faja pública de la Ruta 26 el empastado es correcto y la conformación de drenajes es adecuada.

Ilustración 6 – Ruta 26, conformación de taludes y drenajes de faja pública concluidos, con recuperación de empastado

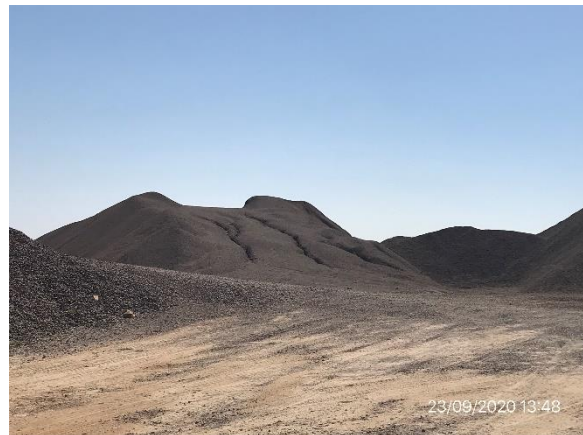
Ilustración 7 – P03, obrador. Acopio de basalto triturado.

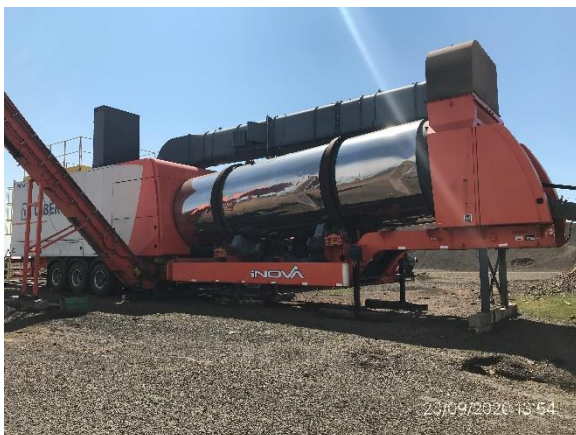
La planta de asfalto utilizada por la empresa en el contrato es de última generación y completamente automatizada, cuenta con filtro de mangas para el control de polvos y vallado perimetral para la contención de derrames. Al momento en que se realiza la auditoría la planta sigue instalada en el predio y está apagada.

ID: 01	Coordenadas UTM (X – Y)		Progresiva: 190K600 a (-), Ruta 26
	562021	6478921	Código del hallazgo: PF-9
Descripción:			
No hay evidencia documentada de que DNV/MTOP haya avalado la postergación de la ejecución de las tareas de recuperación ambiental en la zona del obrador donde aún permanecen parte de la infraestructura instalada, maquinaria, y la planta asfáltica.			
Evidencia (Foto, documento, comunicación personal):			
Ausencia de documentación

Ilustración 8 – P03, obrador. Planta asfáltica apagada

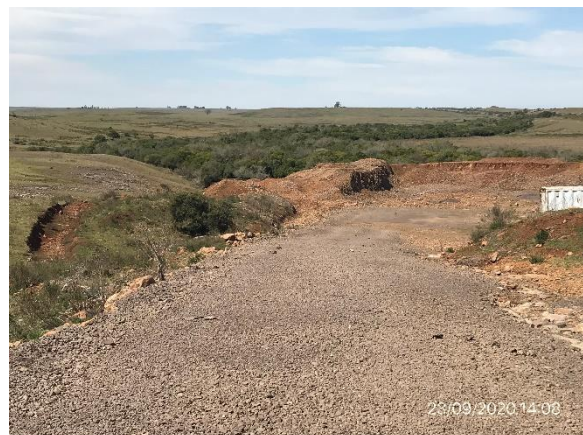
Ilustración 9 – P03, cantera con tareas de remediación ambiental realizadas.

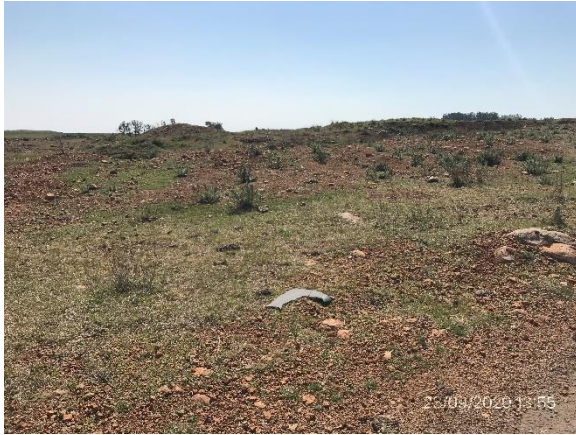
Ilustración 10 – P03, cantera con taludes suavizados

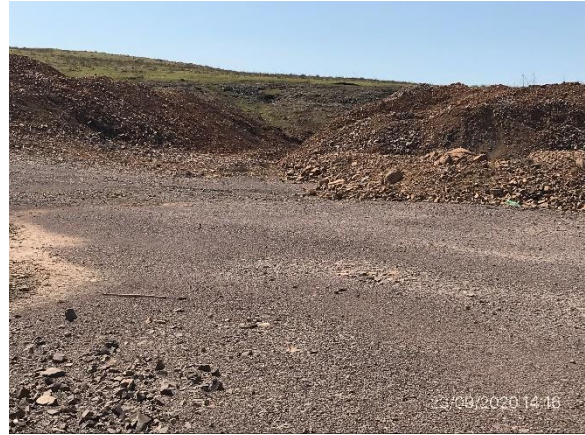
Ilustración 11 – P03, cantera con piso regularizado y pendientes conformadas
