INFORME DE AUDITORÍA AMBIENTAL

RE-GA-802-M70-
20200923

**M/70 Básico, Modificación y Ampliación, contratos
13/03/2018, 20/12/2018, 25/09/2019**

**(Mantenimiento por Niveles de Servicio del circuito Ruta
26, tramo Ruta 3 - río Queguay Chico”**

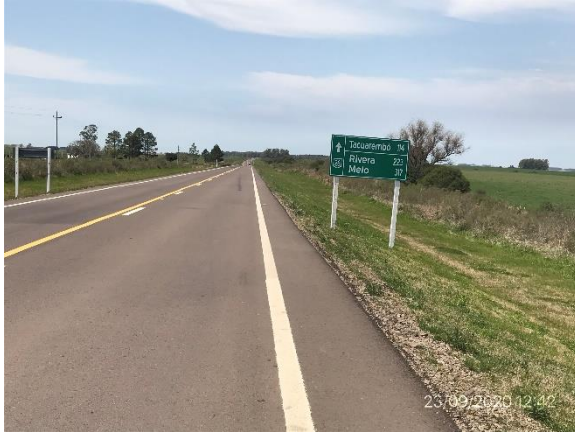
Ilustración 4 – P01, Inicio de tramo sobre Ruta 26 progresiva 113K000,

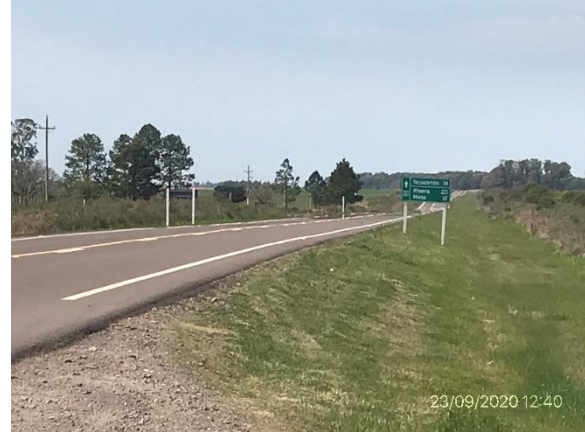
Se aprecia además que en la zona de préstamo (canteras) y depósitos se suavizaron los taludes para favorecer el crecimiento de la vegetación y evitar la erosión mediante el correcto funcionamiento del escurrimiento superficial y drenajes. Asimismo, en la faja pública de la Ruta 26 el empastado es correcto y la conformación de drenajes es adecuada.

Ilustración 5 – Ruta 26, obras obligatorias terminadas con tareas de recuperación ambiental realizadas sobre faja de Ruta 26.

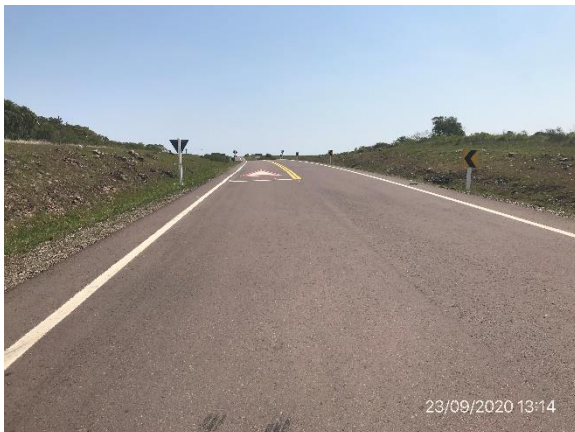
Ilustración 6 – P02, Fin del tramo sobre Ruta 26 progresiva 151K000, Ao Queguay Chico

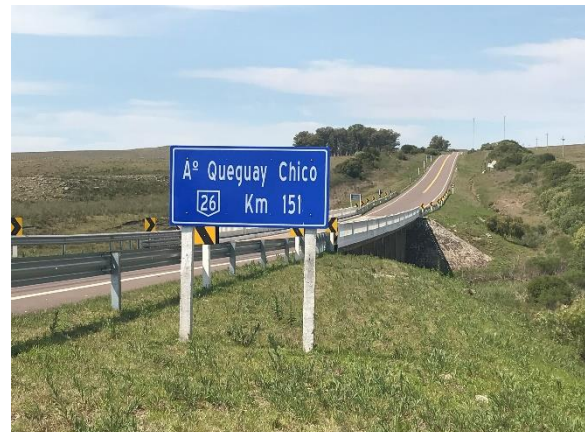
Ilustración 7 – P02, Fin del tramo sobre Ruta 26 progresiva 151K000, Ao Queguay Chico.

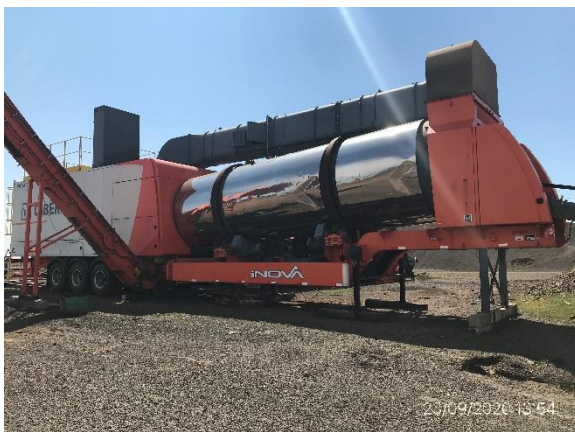
Solamente queda en el obrador la planta asfáltica apagada, a la espera de una posible ampliación de contrato en la zona que sería abastecido desde ese punto.

La planta de asfalto utilizada por la empresa en el contrato es de última generación y completamente automatizada, cuenta con filtro de mangas para el control de polvos y vallado perimetral para la contención de derrames. Al momento en que se realiza la auditoría la planta sigue instalada en el predio y está apagada.

Ilustración 8 – P03, obrador. Planta asfáltica apagada

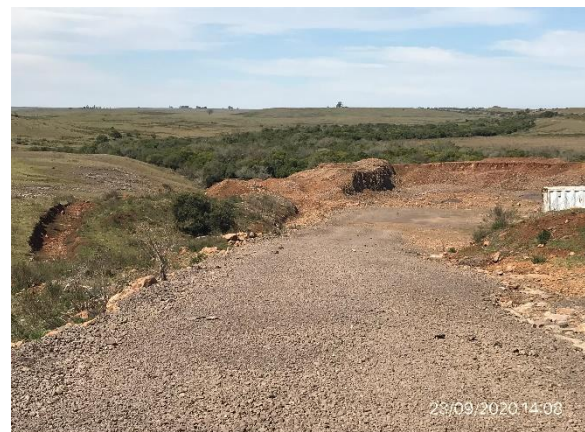
Ilustración 9 – P03, cantera con tareas de remediación ambiental realizadas.

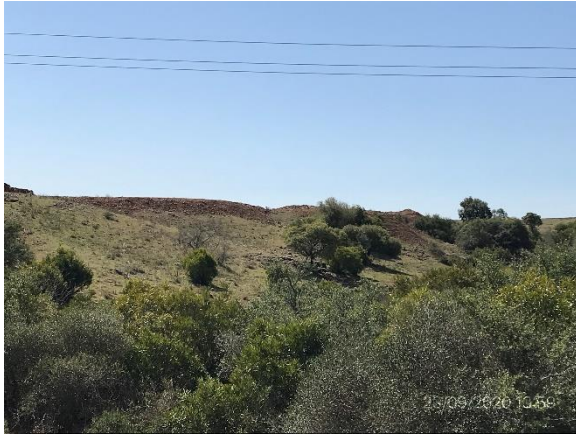
Ilustración 10 – P03, cantera con taludes suavizados y vegetación recuperada

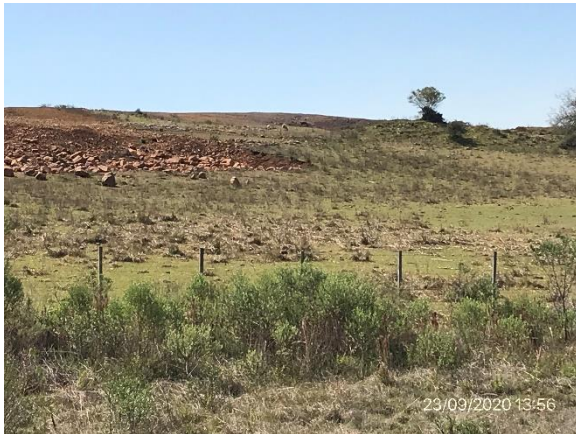
Ilustración 12 – P03, cantera con pendientes conformadas y suavizadas
