CORPORACION VIAL DEL URUGUAY S.A.

INFORME DE AUDITORÍA AMBIENTAL

RE-GA-802-C106-
20201009

Informe de Auditoría Ambiental C/106 - Ampliación de contrato 07/10/2019 “Bacheos y sellados en rutas de jurisdicción de Regional 1”

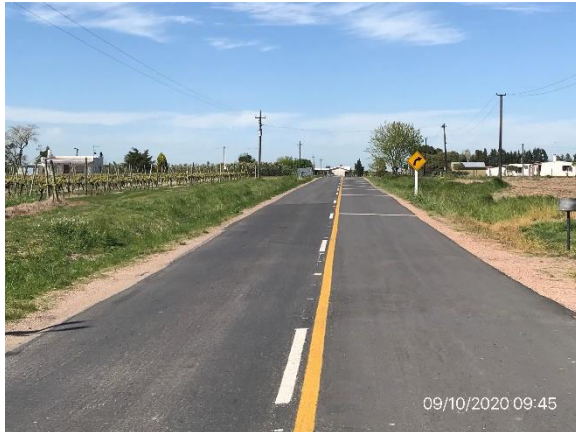
Ilustración 4 – P01, Inicio de tramo en Ruta 66, empalme con Ruta 32

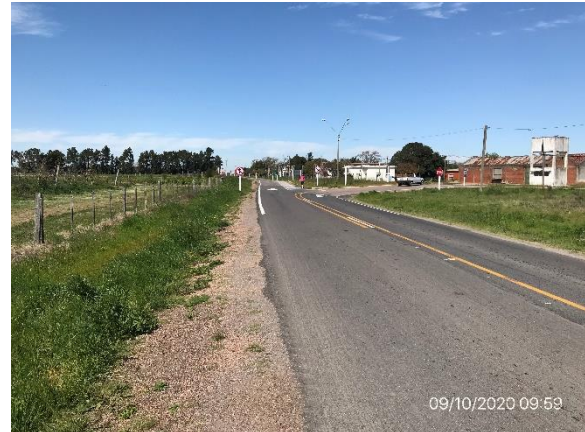
Ilustración 5 – Obras terminadas en Ruta 66 con tareas de recuperación de faja realizadas

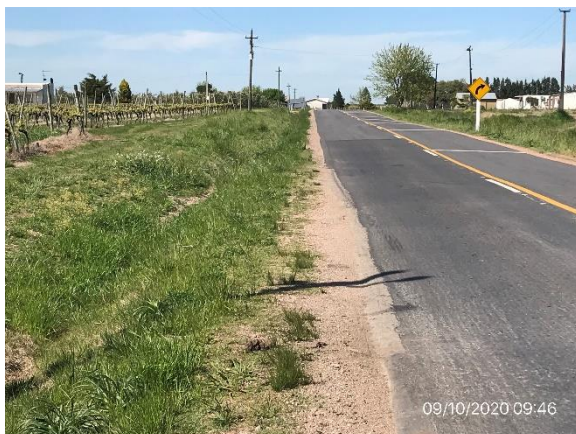
Ilustración 6 – Obras terminadas en Ruta 66 con tareas de recuperación de faja realizadas

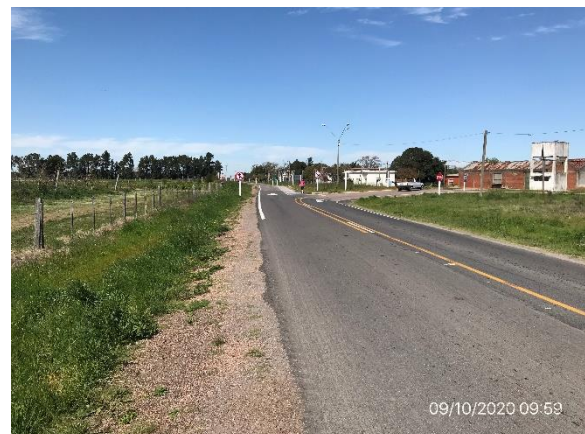
Ilustración 7 – P02, Fin de tramo en Ruta 66, empalme con Ruta 67

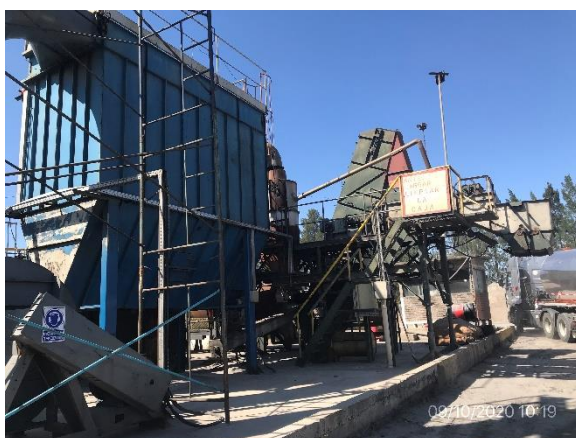
La empresa sacó de operación la antigua planta asfáltica cuyas emisiones a la atmósfera superaban los estándares admisibles y la sustituyó por una nueva planta con medidas de protección ambiental más adecuadas.

Ilustración 8 – P03. Obrador. Planta asfáltica antigua fuera de uso

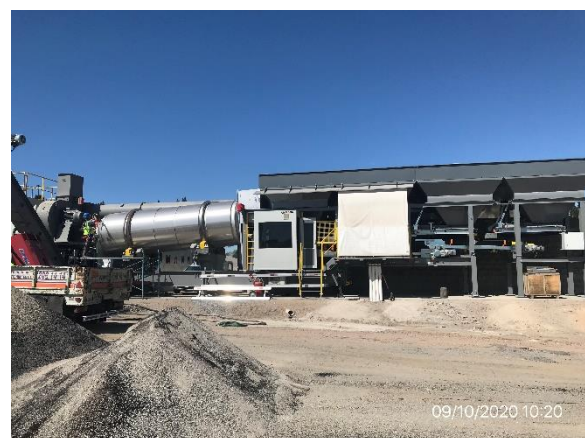
Ilustración 9 – P03. Nueva planta asfáltica, en proceso de puesta en marcha

Se sugiere realizar en la nueva planta asfáltica la medición de los parámetros de opacidad de humos en la escala Ringelmann y material particulado de las emisiones a la atmósfera, de modo de asegurar que opera en el rango fijado por el grupo GESTA Aire y adoptado como estándar por la nueva versión del Manual Ambiental de DNV de 2020.

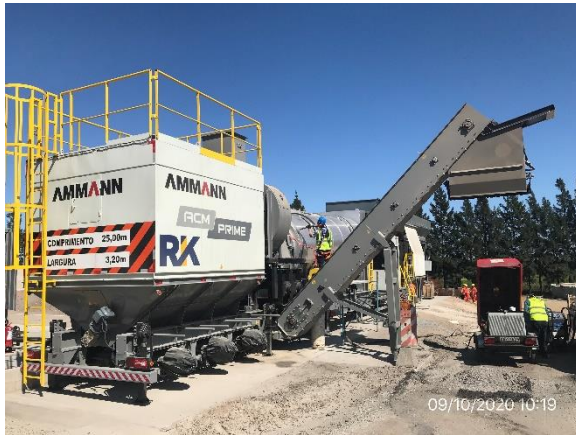
Ilustración 10 – P03. Nueva planta asfáltica, en proceso de puesta en marcha

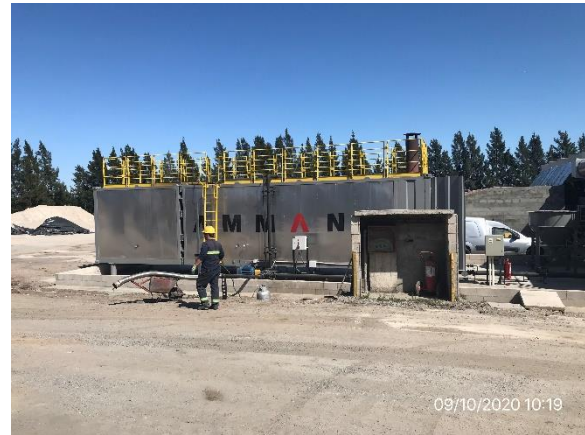
Ilustración 11 – P03. Nueva planta asfáltica con envallado perimetral en zona de acopio de emulsiones

Además, se sugiere que la empresa adecúe sus procedimientos y acciones ambientales al Manual Ambiental para Obras Viales aprobado por Dec. 010/2020 del 13 de enero de 2020; en particular el nuevo Manual impone condiciones para el volumen de derrames a considerar para el diseño de vallados perimetrales, etc.

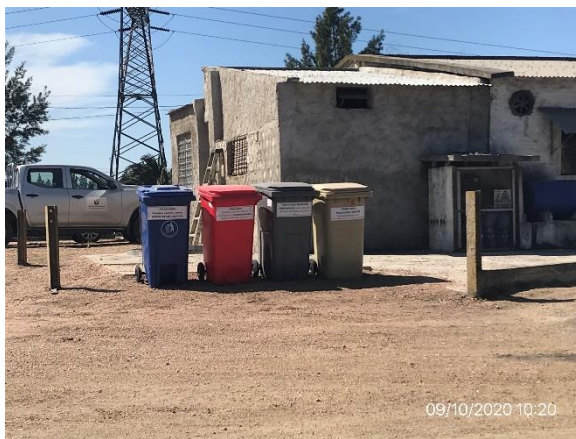
ID: 02	Coordenadas UTM (X – Y)		Progresiva: 18K600, Ruta 48	Tipo de NC: 2
	568739	6157655	Código del hallazgo: RS - 6	
Descripción: El obrador no cuenta con infraestructura suficiente para el acopio y gestión de los residuos generados en él en relación al área que ocupa. Se observan diversos tipos de residuos sin disponer correctamente.				
Situación actual: Cumplido				
Evidencia (Foto, documento, comunicación personal): Ilustración 12, Ilustración 13.

Ilustración 12 – P03. Obrador. Nuevo puesto de segregación de residuos con tapa

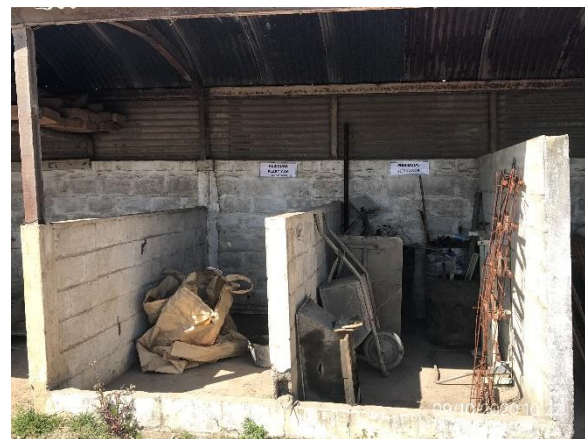
Ilustración 13 – P03. Obrador. Sector de acopio de residuos ferrosos y plásticos

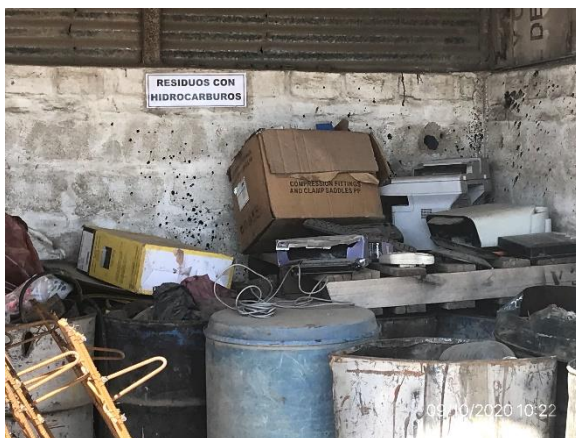
Los lodos provenientes de restos de hidrocarburos son almacenados en un box y dispuestos con la empresa TRIEX. Se constata la mejora de la infraestructura para la gestión de residuos del obrador respecto de la auditoría anterior, aunque aún restan aspectos para mejorar – Ilustración 14.

ID: 01	Coordenadas UTM (X – Y)		Progresiva: 18K600, Ruta 48
	568739	6157655	Código del hallazgo: RS – 6
Descripción:			
El sector del obrador destinado al acopio de residuos con hidrocarburos no coincide con la cartelería colocada			
Evidencia (Foto, documento, comunicación personal):			
Ilustración 14

Ilustración 14 – P03. Obrador. Sector de acopio de residuos con hidrocarburos mezclados con residuos de otro tipo.

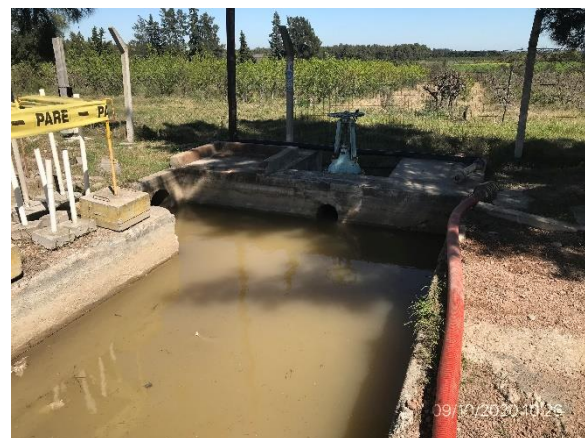
Ilustración 15 – P03. Obrador. Planta de decantación de aguas de lavado.

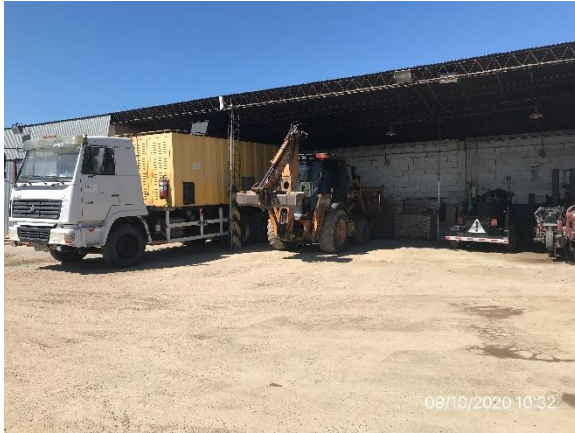
Se comprueba que la zona de talleres cuenta con pavimento impermeable y con una zona específica para el acopio de lubricantes nuevos y usados, la disposición final de este tipo de residuos se realiza a través de Petromóvil, al igual que los filtros usados. Por su parte, el laboratorio de asfaltos tiene un buen sistema de acopio de percloretileno usado, que es reconvertido en mejorador asfáltico por una empresa privada y devuelto a RyK Ingenieros como producto.

Ilustración 16 – P03. Obrador. Sector de taller techado con pavimento impermeable

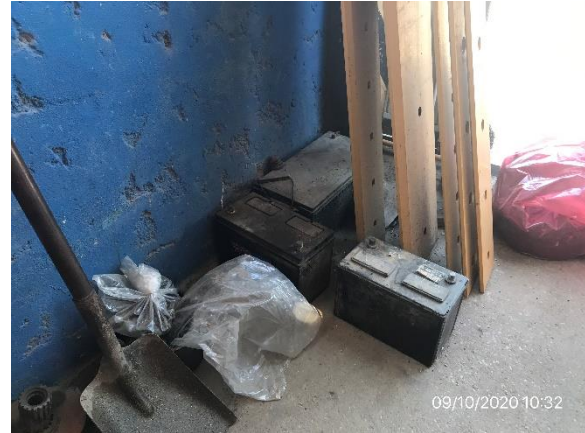
Ilustración 17 – P03. Obrador. Acopio de baterías sobre pavimento impermeable

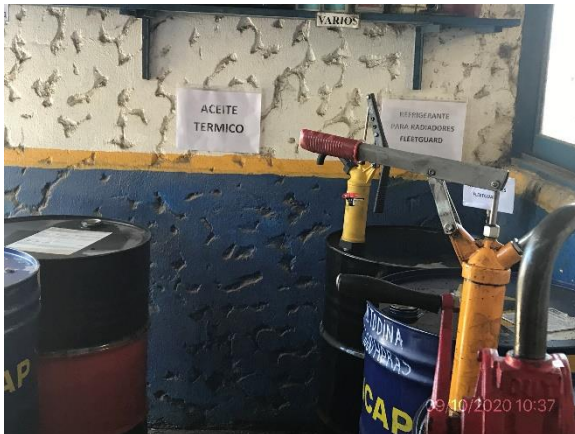
Ilustración 18 – P03. Obrador. Sector de trasiego de lubricantes bajo techo y con pavimento impermeable y envallado

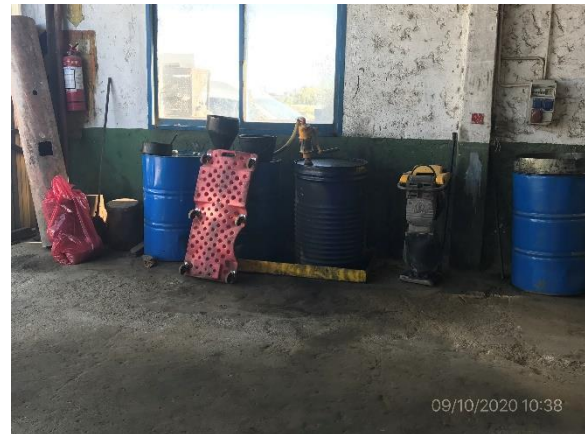
Ilustración 19 – P03. Obrador. Acopio de lubricantes con bandejas y bajo techo
