INFORME DE AUDITORÍA AMBIENTAL

Informe de Auditoría Ambiental

C/107 - Contrato Básico 24/05/2018

“Ruta 65: tramo entre Ruta 33 (67K000) y Castellanos (78K335); Ruta 33 entre progresiva 65K900 y Ruta 65”

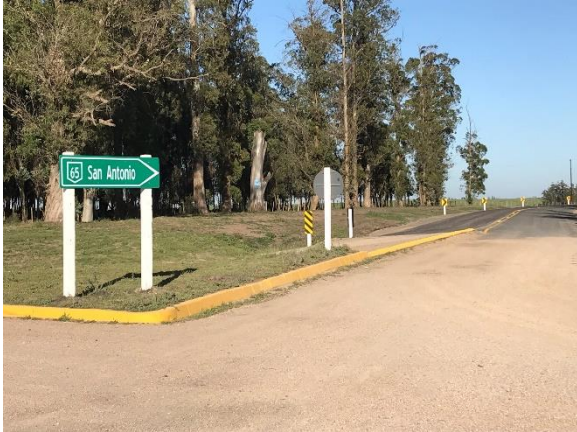
Ilustración 4 – P02a, Fin de tramo de obras en Ruta 65

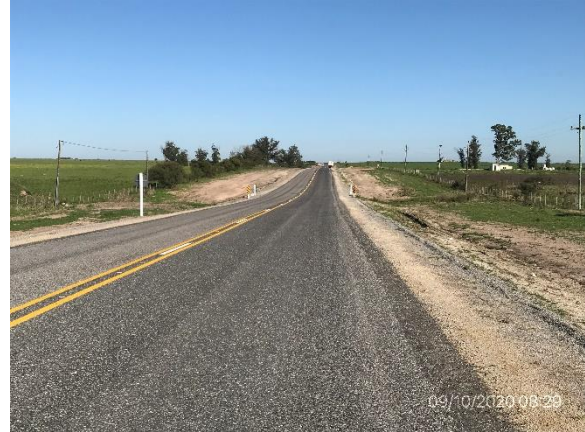
Ilustración 5 – tramo de Ruta 65 terminado con tareas de recuperación ambiental realizadas

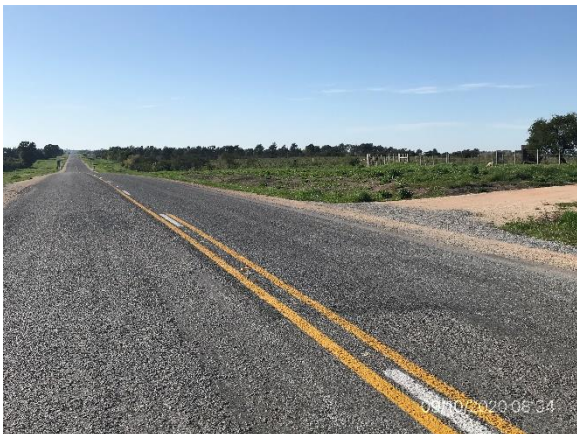
Ilustración 6 – tramo de Ruta 65 terminado con tareas de recuperación ambiental realizadas

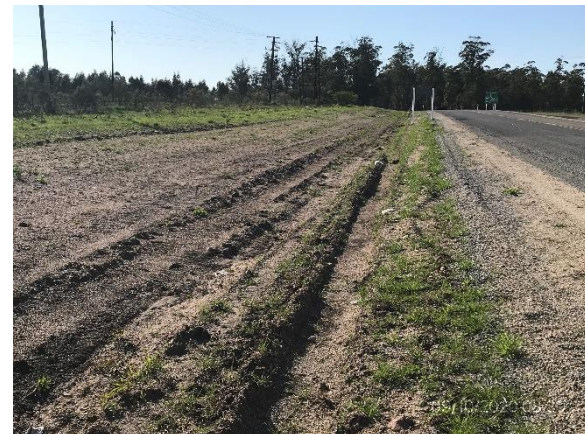
Ilustración 7 – Obras terminadas en Ruta 65 con taludes revestidos con suelo vegetal y empastado en proceso.

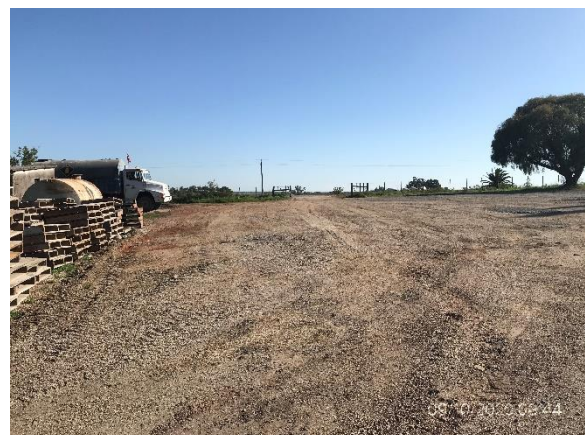
Ilustración 9 – P03, obrador. Zona de maniobras despejada

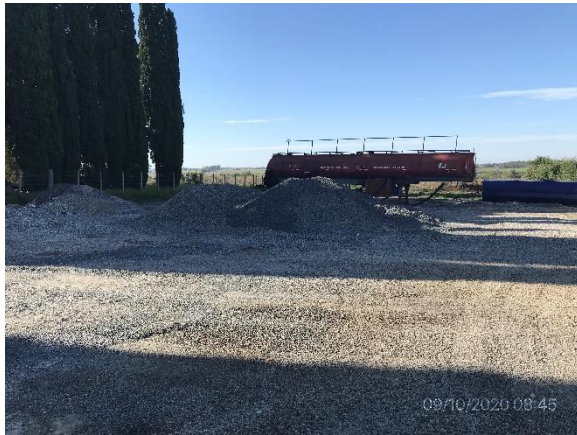
El obrador cuenta aún con una explanada de acopio de áridos y tanques para emulsiones asfálticas, dotados de una impermeabilización inferior y taludes bituminizados para evitar el escape ante la ocurrencia de derrames. Sin embargo, no se tuvo a la vista la evidencia de que DNV/MTOP haya autorizado a la empresa la postergación de las tareas de recuperación del obrador previstas en el PRA.

Ilustración 10 – P03, obrador. Depósitos fijos de emulsión asfáltica con envallado perimetral y superficie inferior impermeabilizada

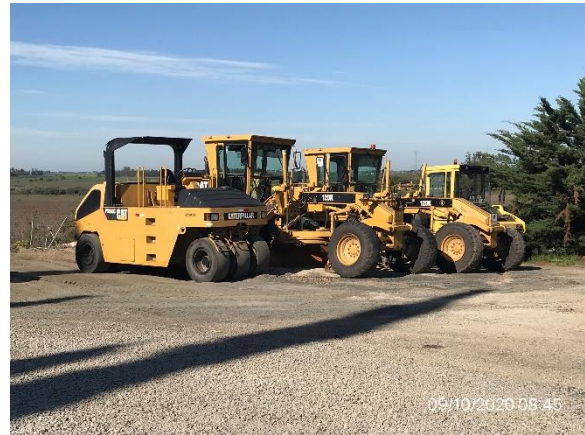
ID: 01	Coordenadas UTM (X – Y)		Progresiva: Ruta 65 progresiva 70K400 a (+)
	589486	6198577	Código del hallazgo: PF -3
Descripción: No se tuvo a la vista la evidencia probatoria de que la Dirección Nacional de Vialidad haya autorizado a la empresa a postergar la ejecución de las tareas de recuperación ambiental previstas en el PRA para la zona del obrador.			
Evidencia (Foto, documento, comunicación personal): Comunicación personal

Ilustración 11 – P03, obrador. Explanada de estacionamiento de maquinaria

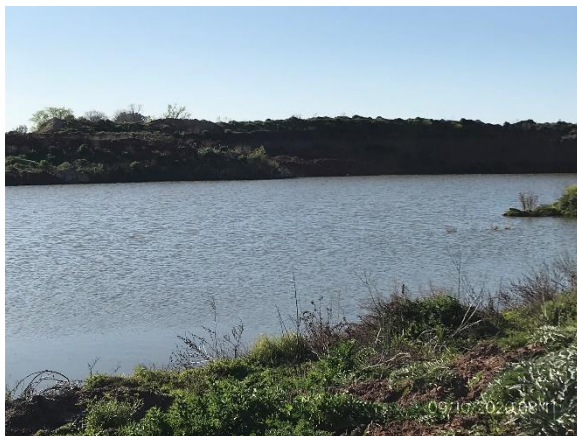
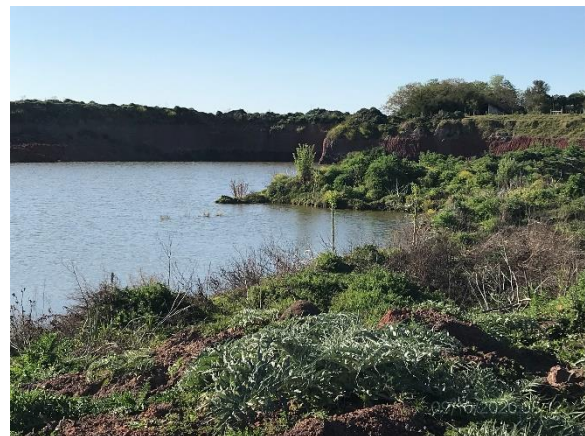
Ilustración 12 – P05, Cantera de tosca. Padrones nº 54881 y 54883, 10ª S.C., Canelones

Para la ejecución del contrato, la empresa explotó dos canteras, que contaron con los permisos ambientales vigentes expedidos por DINAMA a favor de la empresa Impacto Construcciones SA durante el período de explotación. En ambos casos, la empresa no aportó evidencia de haber presentado a DINAMA los informes de cierre de ambas canteras tras la finalización de la obra y la culminación de las tareas extractivas.
