Informe de Auditoría Ambiental C/120 - Contrato Básico 13/11/2019

“Ruta 4, tramo 256K700 (Camino El Tala) – 270K800 (Baygorria)”

INFORME DE AUDITORÍA AMBIENTAL

RE-GA-802-C120-20201030

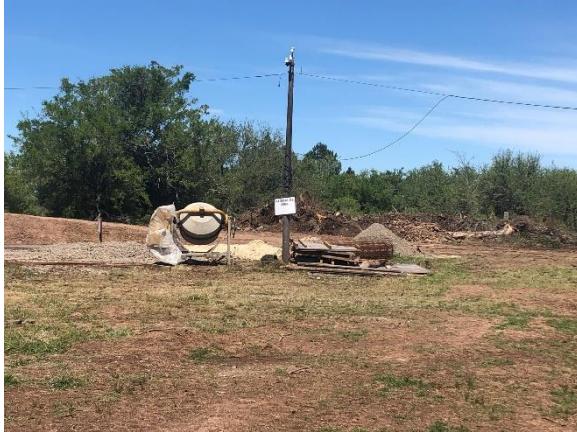
Ilustración 4 – P03, Obrador, acopio de materiales de obra

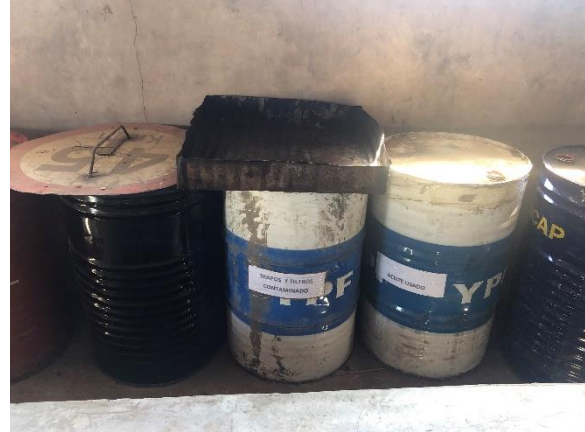
Ilustración 5 – P03, Obrador, almacenamiento de residuos contaminados.

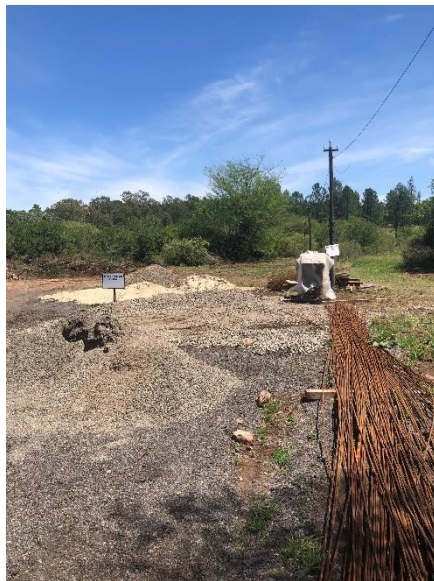
Ilustración 6 – P03, Obrador, acopio de áridos

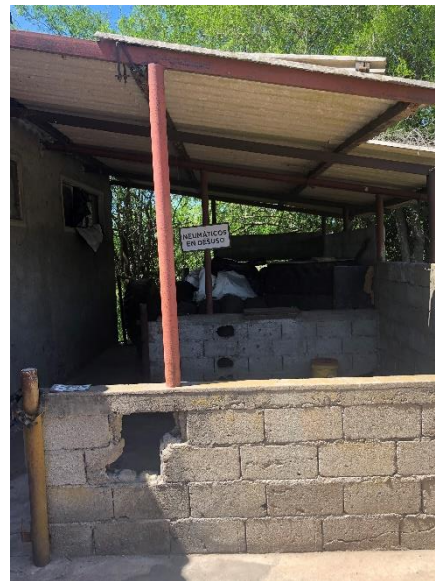
Ilustración 7 – P03, Obrador, acopio de neumáticos en desuso.

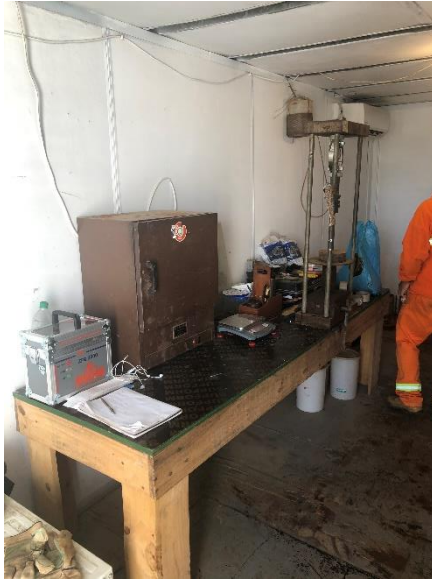
Ilustración 8 – P03, Obrador, laboratorio

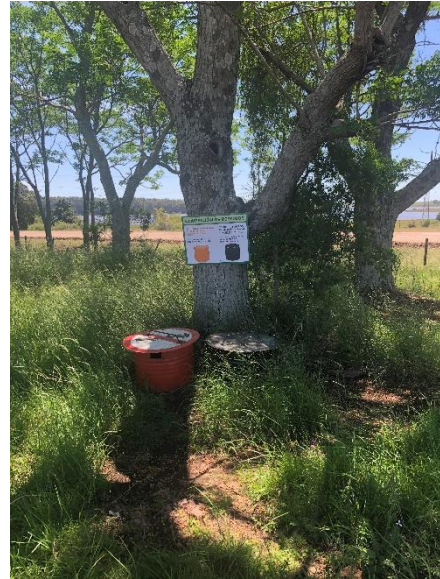
Ilustración 9 – P03, Obrador, recipientes de almacenamiento de residuos

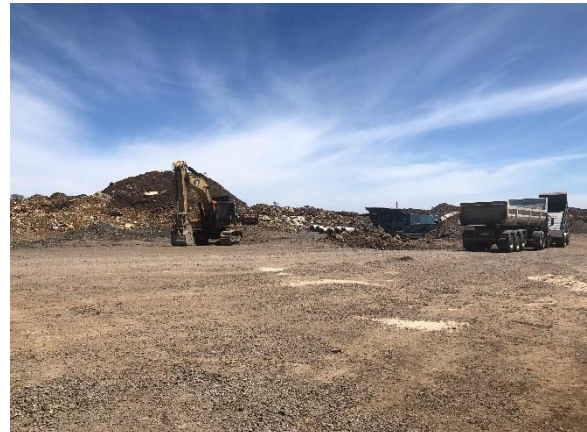
Por su parte, la cantera explotada por la empresa en los padrones rurales N°6.247 y 9.027 de la 11ª S.C de Durazno no cuenta con AAP y AAO (Autorización Ambiental Previa y de Operación) de DINAMA; este aspecto se retoma en el apartado 7.3.

ID: 01	Coordenadas UTM (X – Y)		Progresiva: 258K000 Ruta 4	Tipo de NC: 1
	527397	6356718	Código del hallazgo: CMP - 8	
Descripción: La cantera de piedra y tosca explotada por la empresa para la ejecución de la obra, padrones rurales N°6.247 y 9.027 de la 11ª S.C de Durazno, no cuenta con la AAP y AAO de DINAMA.				
Evidencia (Foto, documento, comunicación personal): Comunicación oral.

Ilustración 11 – P04, cantera.

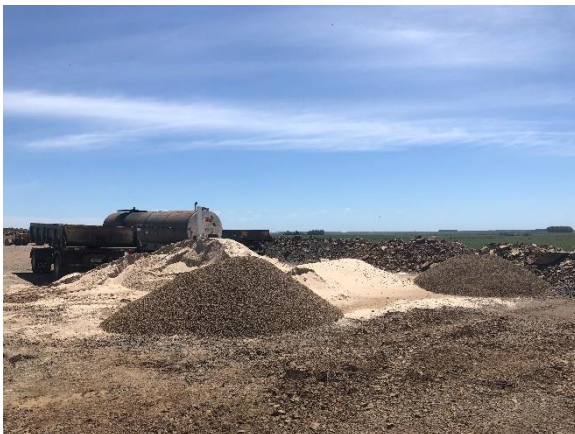
Ilustración 12 – P04, Cantera. Sector de acopio de áridos

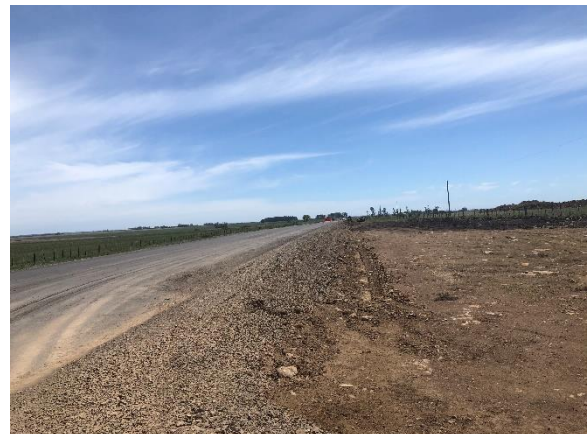
Al momento de la auditoría se verifica que en el frente de obras se desarrollan tareas de imprimación y nivelación de la base granular colocada.

Ilustración 13 – Imprimación ejecutada en el tramo objeto del contrato.

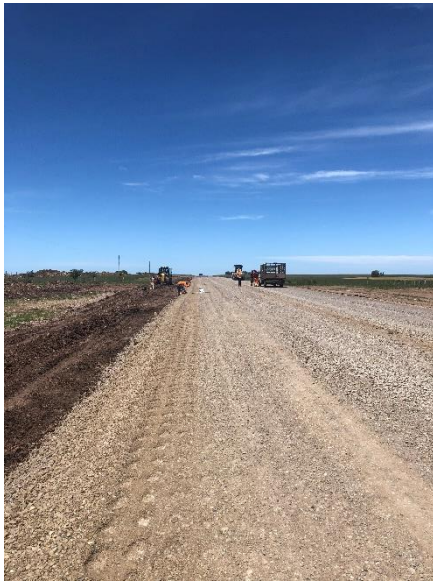
Ilustración 14 – Frente de obras.
